# Besiktningsprotokoll

Anticimex Försäkringsbesiktning i samarbete med Fastighetsbyrån

| Fastighetsbeteckning:<br>Svalan 1 | |

| Besiktningsdatum:<br>2025-10-22 | Protokollnummer:<br>69346630 |

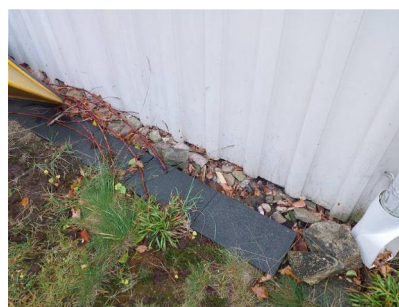
Avståndet mellan fasadbeklädnaden och marken är inte tillräckligt.

Eftersom fasadbeklädnaden avslutas för nära mark finns risk för att fukt från marken sugas upp i fasadpanelens nederkant. Detta kan orsaka fuktrelaterade skador i fasadbeklädnaden och bakomliggande konstruktioner.

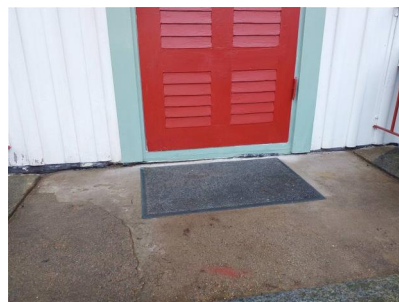
Tröskelbleck saknas under dörr.

Avsaknad av tröskelbleck medför att det finns risk för att vatten kan rinna in och orsaka fuktskador på tröskel och/eller i kringliggande vägg och bjälklag.

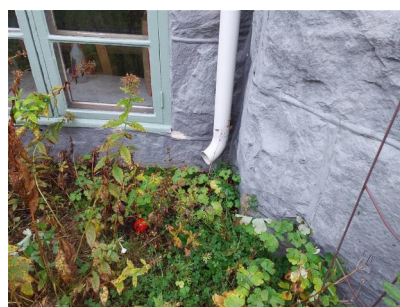
Stuprör är inte anslutet till markledning.

Stuprör som inte är anslutet till markledning kan medföra en ökad fuktbelastning på grundmur/sockel som i sin tur kan leda till fuktrelaterade skador.

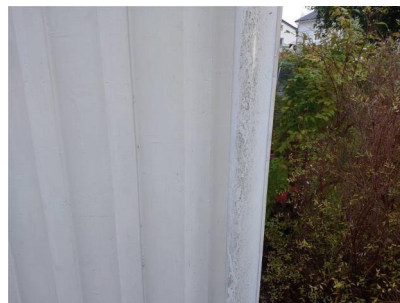
Fals på stuprör vänd mot fasad.

Falsen på stuprören kan med fördel vändas ut från fasaden för att lättare se om röret blivit skadat efter vinterns påfrestningar samt för att undvika skador på fasad vid ett eventuellt läckage.

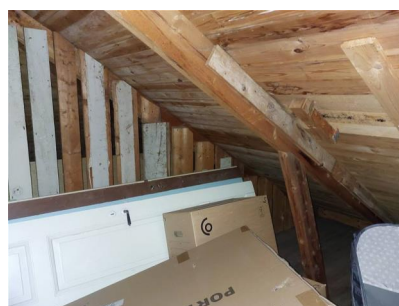
Mikrobiell påväxt finns på underlagstaket.

Detta kan vara ett tecken på att vinden tillförs fukt inifrån bostaden. Observera att besiktning av bostadens ventilationssystem inte har ingått i uppdraget.

För att komma tillrätta med detta kan fukttillförseln inifrån bostaden behöva minskas. Det kan göras genom att ventilationen i bostaden förbättras samt att eventuella otätheter i vindsbjälklaget (tak-/väggvinklar, taklucka med mera) tätas. Läs Anticimex faktablad om ouppvärmda vindsutrymmen för tips och råd.

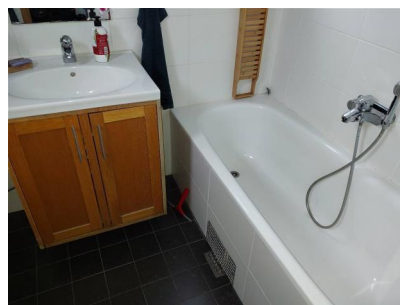
Våtutrymmet har äldre yt-/tätskikt.

Eftersom funktionen, som innebär att ytskiktet/tätskiktet ska vara vattentätt, kan vara nedsatt finns en ökad risk att vatten tränger igenom ytskiktet/tätskiktet med vattenskador i omkringliggande konstruktioner som följd.

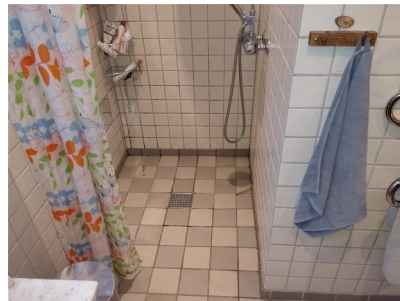
Våtutrymmet har äldre yt-/tätskikt.

Utrymmet är äldre och har passerat tiden för sin tekniska livslängd.

Renovering av utrymmet rekommenderas. Kontakta en behörig våtrumsentreprenör för en renovering. I samband med renoveringen bör omkringliggande konstruktioner kontrolleras för att upptäcka eventuella följskador.

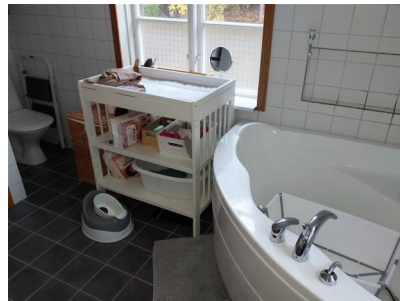
Våtutrymmet har äldre yt-/tätskikt.

Eftersom funktionen, som innebär att ytskiktet/tätskiktet ska vara vattentätt, kan vara nedsatt finns en ökad risk att vatten tränger igenom ytskiktet/tätskiktet med vattenskador i omkringliggande konstruktioner som följd.
