# Besiktningsprotokoll

Anticimex Försäkringsbesiktning i samarbete med Fastighetsbyrån

| Fastighetsadress:<br>Hedkarbyvägen 95 | |

| Besiktningsdatum:<br>2025-10-22 | Protokollnummer:<br>69319576 |

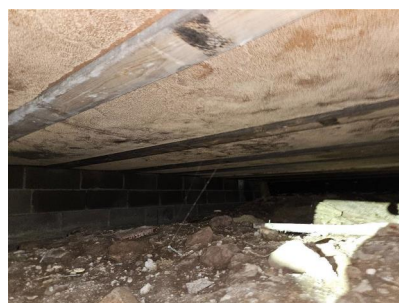
Vid kontroll av konstruktion i krypgrund noterades fuktvärden över kritisk fuktnivå och det förekommer mikrobiell påväxt.

De höga fuktvärdena och den mikrobiella påväxten innebär att grundens klimat under delar av året är för fuktigt. Detta kan i förlängningen bl.a leda till rötskador i konstruktionen. För att undvika detta så måste krypgrundens klimat bli torrare.

Fuktkvoten uppmättes till 22 %. Det finns risk för mikrobiell tillväxt om den relativa fuktigheten överstiger 75%. I furuvirke motsvarar detta en fuktkvot på 17%.

Observera att grunden endast är åtkomlig under köksdelen, delen under bastu/tvättstuga är besiktad via otätheter i stödmuren. Övriga ytor är inte åtkomliga. Vi rekommenderar en fördjupad undersökning, dels för att reda på om skador finns i de obesiktade delarna, samt för att kunna utföra en fullgod installation av en krypgrundsavfuktare.

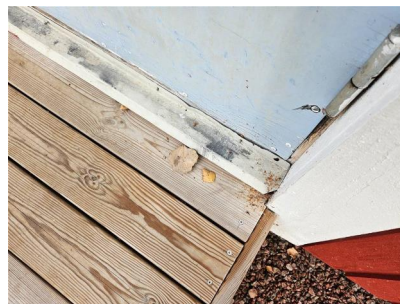
Tröskelblecket på dörren till pannrummet sitter inte fast.

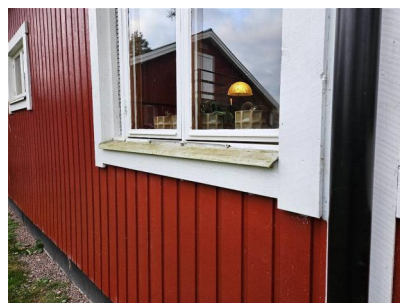
Underblecken sitter inte fast. Detta bedöms inte ha lett till några skador.  
Skruva fast blecken.

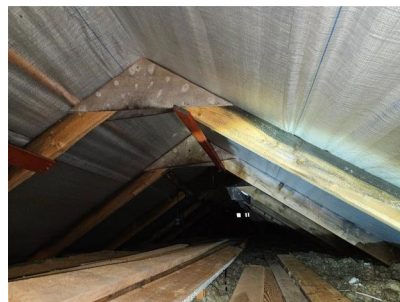
Vid kontroll av vindarna har fuktvärden både över och under kritisk fuktnivå för mikrobiell tillväxt uppmätts, samt finns mikrobiell påväxt på takstolar/strävor.

Fuktkvoten i underlagstak/takbjälkar uppmättes till mellan 14-25 %.

Den upptäckta mikrobiella påväxten är ett tecken på att vindarna har tillförts eller tillförs fukt inifrån bostaden. Observera att besiktning av bostadens ventilationssystem inte har ingått i uppdraget.

För att komma tillrätta med detta kan fukttillförseln inifrån bostaden behöva minskas. Det kan göras genom att ventilationen i bostaden förbättras samt att eventuella otätheter i vindsbjälklaget (tak-/väggvinklar, vindsluckor med mera) tätas. Kontakta fackman vid osäkerhet. Läs Anticimex faktablad om ouppvärmda vindsutrymmen för tips och råd.

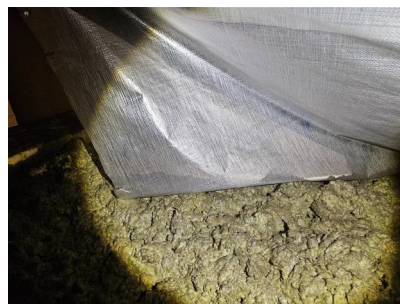
En liten del av kondensskyddet har lossnat.

Bör åtgärdas.

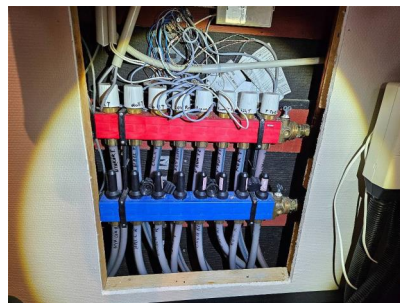
Fördelningarna till den vattenburna golvvärmen saknar vattentät botten.

När det saknas ökar risken för att ett läckage inte upptäcks i tid. Det kan leda till fuktskador i omkringliggande konstruktioner.

För att tidigare upptäcka eventuella läckage kan förslagsvis ett vattenlarm installeras, som tjuver och skickar en notis om ett läckage skulle inträffa.

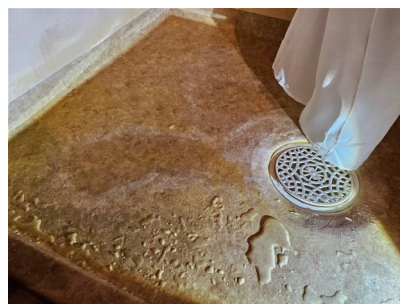
Lokalt dåligt golvfall i duschplats.

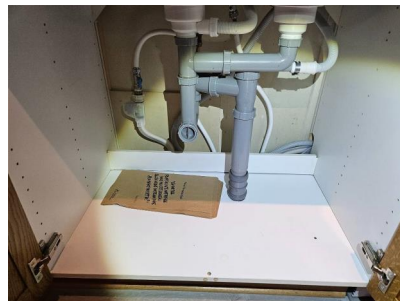
För att tidigare upptäcka eventuella läckage bör fuktskydd monteras i diskbänkskåpet.

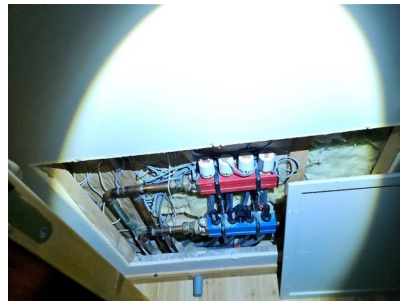
Fördelningarna till den vattenburna golvvärmen på övre plan saknar också vattentät botten.

När det saknas ökar risken för att ett läckage inte upptäcks i tid. Det kan leda till fuktskador i omkringliggande konstruktioner.

För att tidigare upptäcka eventuella läckage kan förslagsvis ett vattenlarm installeras, som tjuoter och skickar en notis om ett läckage skulle inträffa.
