# Besiktningsprotokoll

Kompletterande besiktning  
Anticimex Försäkringsbesiktning i samarbete med Fastighetsbyrån

| Fastighetsbeteckning:<br>Märsön 5:15 | |
| Fastighetsadress:<br>Karpvägen 11 | |

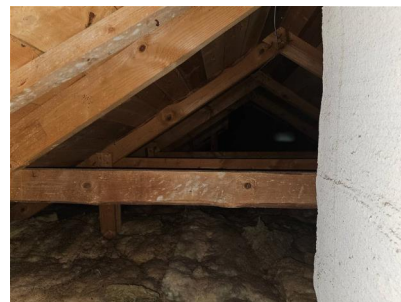
Hela vinden går ej att besikta då landgång delvis saknas.

Vid kontroll av vinden uppmättes fuktvärden under kritisk fuktnivå för mikrobiell tillväxt och en normal lukt upplevdes. Fuktkvoten i underlagstak/takbjälkar uppmättes till 12% på del av vinden som är åtkomlig.

Gränsvärden för mikrobiell tillväxt.

Det finns risk för mikrobiell tillväxt om den relativa fuktigheten (RF) i den omgivande luften är över 75 %. I furuvirke motsvarar det en fuktkvot (FK) på 17 %.
