# Besiktningsprotokoll

Anticimex Försäkringsbesiktning i samarbete med Fastighetsbyrån

| Fastighetsadress:<br>Karpvägen 11 | |

| Besiktningsdatum:<br>2025-10-14 | Protokollnummer:<br>69318438 |

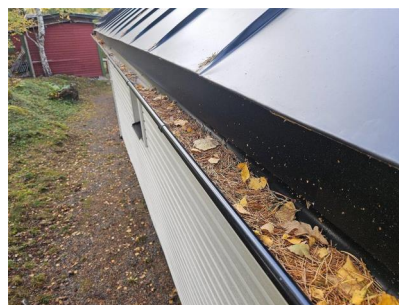
### Utvändigt / Hängrännor / Stuprör

Rensning av hängrännor rekommenderas.

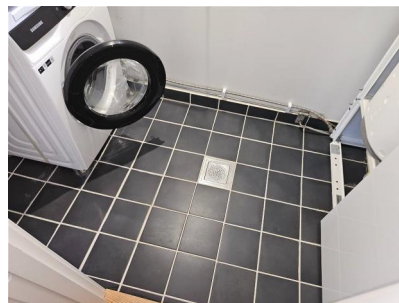
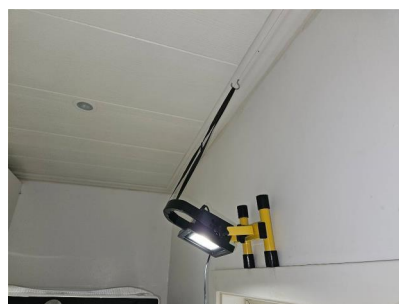
### Entréplan / Tvättstuga

Bristfällig golvlutning.

Vattenlåset sitter fast i golvbrunnen.

Belysning ej färdigställd.

Fuktindikering i utrymmet gav inga förhöjda fuktindikationer.

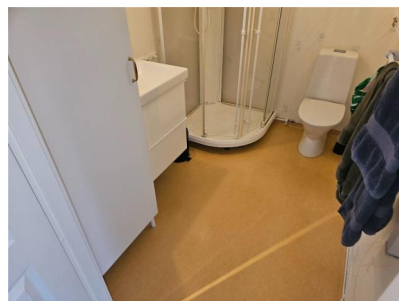
### Entréplan / Dusch/Toalett

Våtutrymmet har äldre yt-/tätskikt.  
Golvlutning bristfällig.

Eftersom funktionen, som innebär att ytskiktet/tätskiktet ska vara vattentätt, kan vara nedsatt finns en ökad risk att vatten tränger igenom ytskiktet/tätskiktet med vattenskador i omkringliggande konstruktioner som följd.

Fuktindikering utförd utan anmärkning.

Ärgade rörledningar förekommer i utrymmet.
