Prästbordet 1:31

Sjötörpsvägen 8

| Besiktningsdatum | 2025-10-23 |
| Besiktningsföretag | OBM Skaraborg AB |

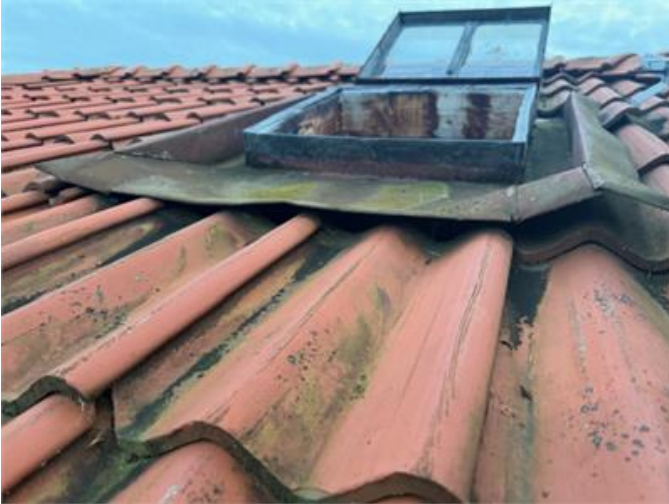
| Besiktningsresultat | | | | | |
|---|---|---|---|---|---|
| Tak | | X | | | Otätheter förekommer mellan takpannor och plåtbeslag (se exempelbild pos 1) samtnocktätning saknas, vilket medför risk för att nederbörd tränger in. Plåtdetaljer är äldre och rostangrepp förekommer. Det anses osäkert om taklutningen på entrétaket medger takpannor, vilket bör kontrolleras av fackman. Taken är besiktigade från mark samt taklucka. |
