# Besiktningsprotokoll

Anticimex Försäkringsbesiktning i samarbete med Fastighetsbyrån

| Fastighetsadress:<br>Fjellie tångaväg 18 | |

| Besiktningsdatum:<br>2025-10-20 | Protokollnummer:<br>69328822 |

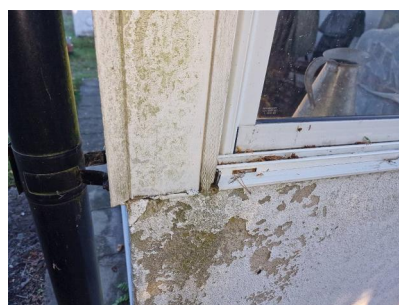
Uterum:

Rötskador finns i fasadpanelen, otätheter förekommer vid skjutpartier.

Rötskador i fasaden är ett tecken på bristande fuktskydd/hög fuktpåverkan, som även kan leda till fuktrelaterade skador i bakomliggande konstruktioner.

Vi rekommenderar en fördjupad undersökning för att bedöma orsak och omfattning samt kontakt med plåtfackman för komplettering av plåtdetaljer.

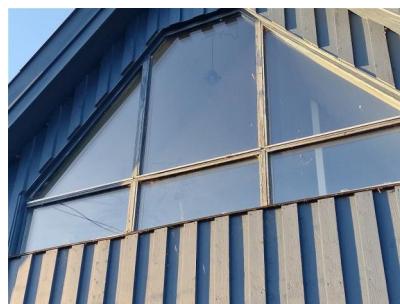
Fönster i gavelspets åt norr är i behov av målning/underhåll.

Fönster där målningsbehov finns riskerar att få fukt- och rötskador på grund av sämre vattenavvisande förmåga.

För att öka livslängden på fönster rekommenderas målning och underhåll.

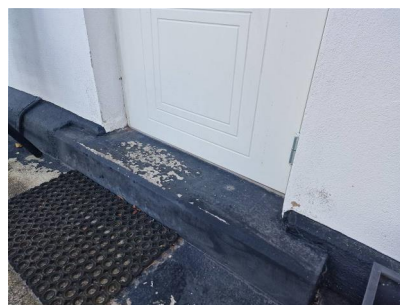
Tröskelbleck finns inte vid entrédörr, tröskel lutar fel.

Eftersom tröskeln lutar åt fel håll finns risk att vatten rinner in i väggen vilket i sin tur kan leda till fuktskador i väggkonstruktionen.

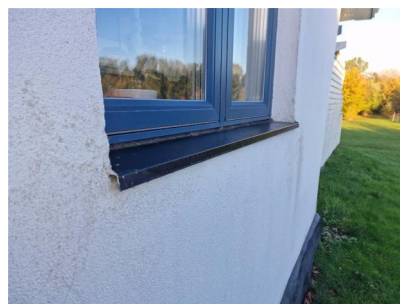
Enstaka fönsterbleck lutar fel.

Eftersom fönsterblecken lutar åt fel håll finns risk att vatten rinner in i väggen vilket i sin tur kan leda till fuktskador i väggkonstruktionen.

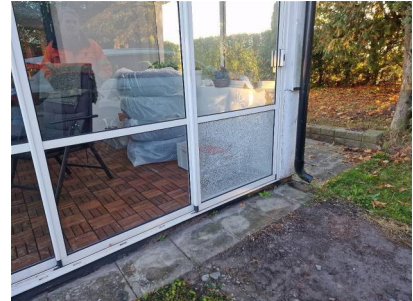
Uterum:

Glas är spräckt.

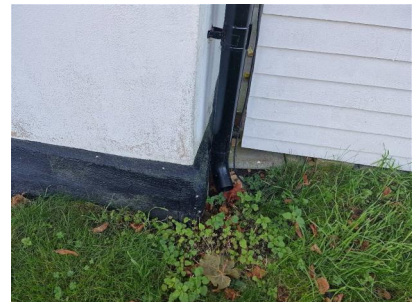
Stuprör avslutas nära husliv.

Stuprör som avslutas intill husliv (ovan mark) kan medföra en ökad fuktbelastning på grundmur/sockel med fuktrelaterade skador som följd.

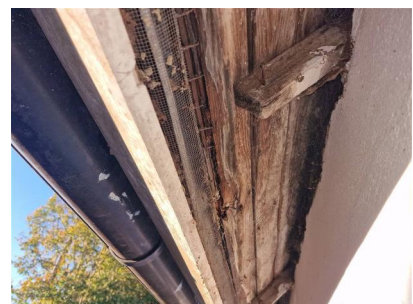
Äldre skador finns i underlagstak och taktassar vid takfot. Dubbla plåttak är monterade.

Detta bedöms bero på äldre läckage/material.

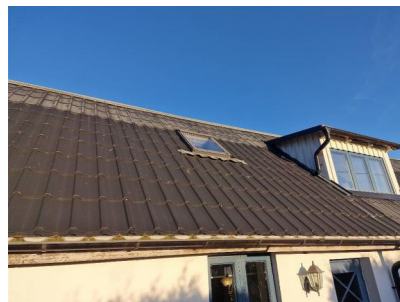
Tätningmembran är bristfälligt limmade vid takfönster.

Detta ökar risken för fuktinträngning och bakomliggande skador.

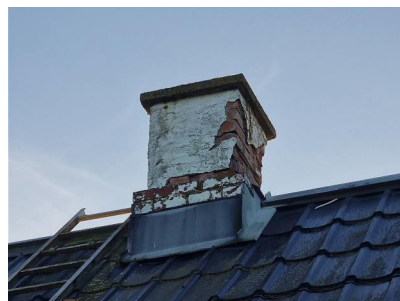
Skorstenen saknar väderskydd. Fog/putssläpp förekommer, se även Insamlade upplysningar.

Väderskydd kan monteras för att skydda mot nederbörd som annars kan orsaka fuktskador och frostsprängning i skorstenen/ murstocken.

Vi rekommenderar att du kontaktar en murar/plåtfackman för att ta reda på hur och om ett väderskydd ska monteras samt för övriga lämpliga åtgärder på murstock/skorsten.

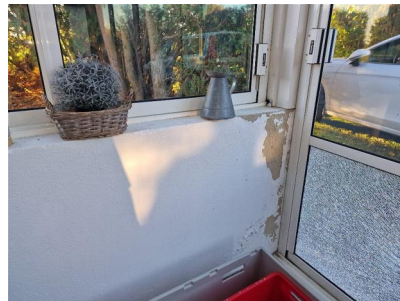
Färgsläpp förekommer på murad vägg i anslutning till fönster, se även Utvändigt.

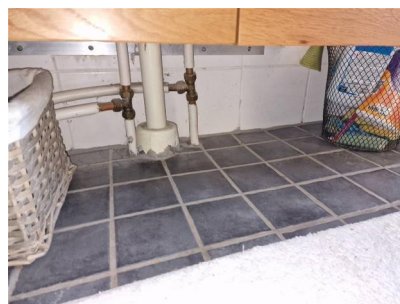
Rör genomföring finns i golv.

Rör genomföringar i golvet medför en ökad risk för att vatten tränger ner i omkringliggande konstruktioner och orsakar fuktskador. Vid uppbyggnaden av utrymmet var detta tillåtet och utförandet anses därför vara fackmässigt utfört. I dagens branschregler är detta inte längre tillåtet.

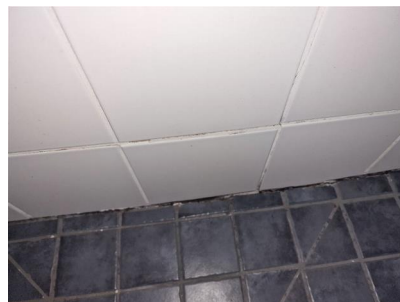
Utrymmet är i behov av renovering. Kakelsläpp/sprickor förekommer på väggar.

Allvarliga brister finns i utrymmet vilket kan leda till fuktskador i bakomliggande och intilliggande konstruktioner.

Vi rekommenderar en fördjupad undersökning för att bedöma orsak och omfattning.

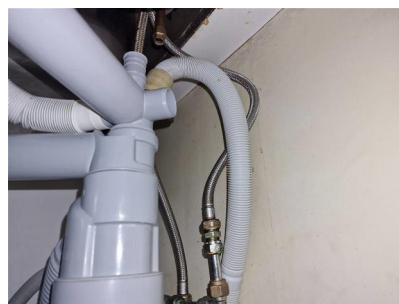
Upphållningsbygel saknas på avloppslang från diskmaskinen.

När upphållningsbygel saknas ökar risken för brott på slangen med läckage som möjlig följd.

För att hindra brott på avloppsslang rekommenderas komplettering av upphållningsbygel.

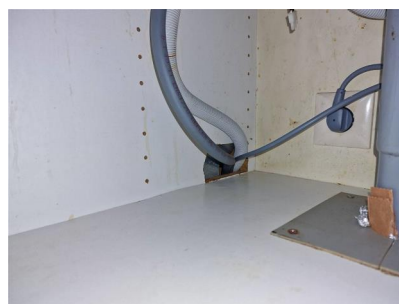
Fuktskydd saknas under kyl/frys.

Utan fuktskydd är det svårt att upptäcka läckage. Vatten kan då tränga in i omkringliggande konstruktioner och orsaka fuktskador.

Fuktskydd saknas i diskbänksskåp.

Utan fuktskydd är det svårt att upptäcka läckage från rörledningar. Vatten kan då tränga in i omkringliggande konstruktioner och orsaka fuktskador.

För att upptäcka eventuella läckage, installera ett fuktskydd.
