# Besiktningsprotokoll

| Fastighetsbeteckning:<br>Töllstorp 1:487 | |
| Fastighetsadress:<br>Idegransgatan 3 | |

| Besiktningsdatum:<br>2025-10-23 | Protokollnummer:<br>69345125 |

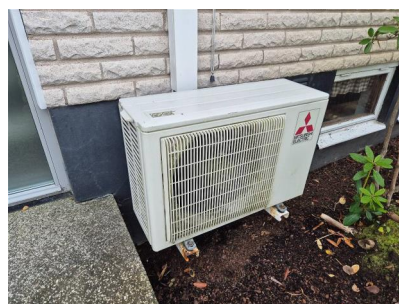
Kondensvatten från luftvärmepumpens utedel leds inte bort från husgrunden.

Detta medför ökad risk för att vatten tränger in i anslutande konstruktioner, vilket i sin tur kan leda till fuktrelaterade skador. Observera att besiktning av byggnadens värmesystem eller värmepumpen inte har ingått i uppdraget.

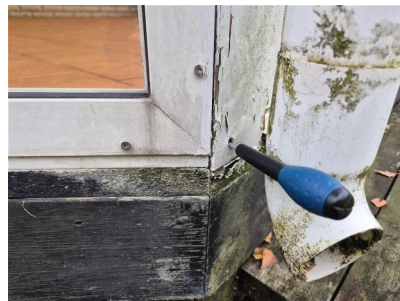
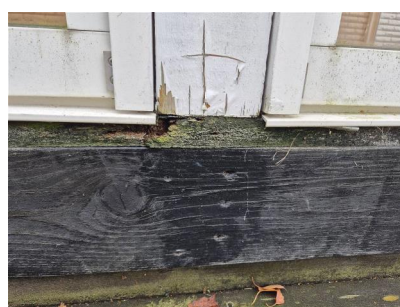
Rötskador finns i stolpar till uterummet, finns även rötskador i spånskivan som ligger under klinker och går ut under dörrar/stolpar, här bör det funnits en plåt som täcker ytan på utsidan. Klinker har även släppts inne i uterummet.

Rötskador i träkonstruktioner är ett tecken på bristande fuktskydd/hög fuktpåverkan, som även kan leda till fuktrelaterade skador i bakomliggande konstruktioner.

Vi rekommenderar att man renovera uterummet samt byter ut allt rötskadat material.

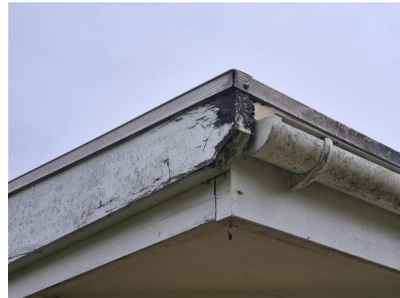
Taket/takstol är fuktskadat.

Se rekommendation om att renovera uterummet

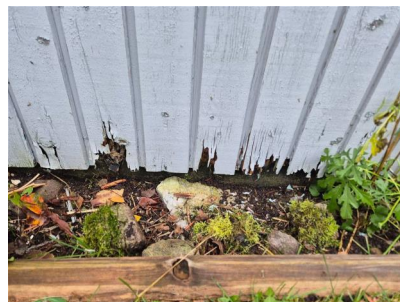
Rötskador finns i fasadpanelen på garaget.

Rötskador i fasaden är ett tecken på bristande fuktskydd/hög fuktpåverkan, som även kan leda till fuktrelaterade skador i bakomliggande konstruktioner.

Vi rekommenderar vid byte av panelen att man kontrollera bakomliggande konstruktion.

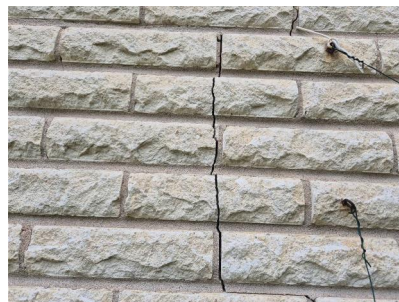
Sprickor finns i tegelfasaden.

Detta kan leda till fukt- och frysskador i konstruktionen.  
Rekommendera att tätas sprickan.

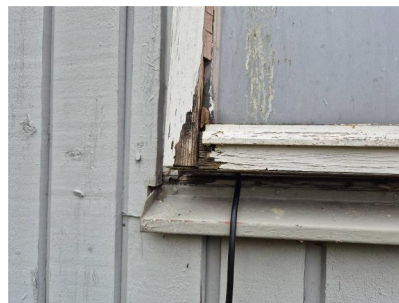
Rötskador finns i fönsterkarm.

Rötskadorna kan bero på olika saker, exempelvis bristfälligt underhåll, bakfall på fönsterbleck, målning, skruvar och beslag etc.

Vi rekommenderar att man byter fönster på garaget.

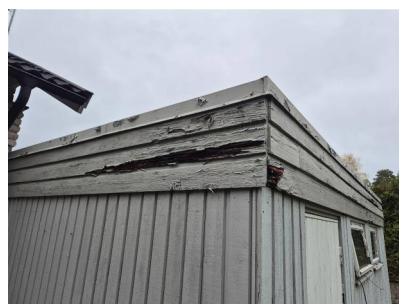
Taksarg på garaget är fuktskadat.

Vid byte av taksargen så ska man även kontrollera innanför för att se eventuella skador där, se även notering om fukt i taket på insidan, kan ha samband med detta.

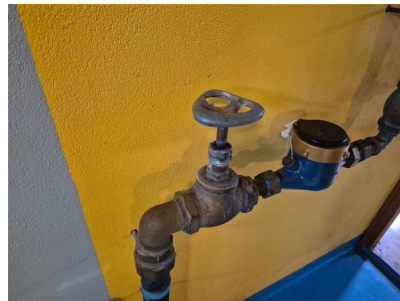
Avstängningsventil på vattenmätaren är av äldre modell.

Det rekommenderas att rörmokare kontaktas för byte av minst en av avstängningsventilerna nästa gång man byter vattenmätare

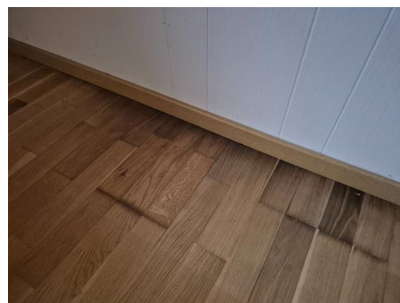
Trädetaljer i kontakt med betonggolv och källarvägg.

Ekparkett har blivit missfärgat på en del ställen, något förhöjda fuktvärden noterades i golvet.

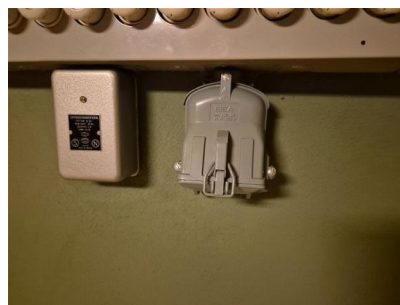
3-fasuttag i metall finns.

Denna typ av uttag tillverkas inte längre då de anses medföra en stor risk för personskada.

Kontakta en elektriker för byte av uttag.

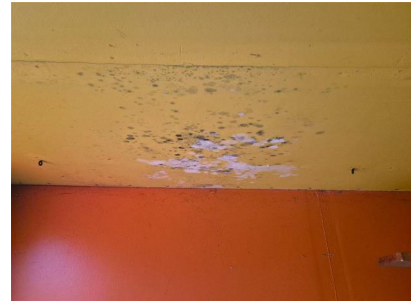
Taket har fuktfläckar med förhöjda fuktvärden

Se notering utvändigt, taksargen.

För att se omfattningen får man öppna taket inne i garaget
