# Besiktningsprotokoll

Anticimex Försäkringsbesiktning i samarbete med Fastighetsbyrån

| Fastighetsadress:<br>Anderstorpsvägen 10 | |

| Besiktningsdatum:<br>2025-10-23 | Protokollnummer:<br>69341344 |

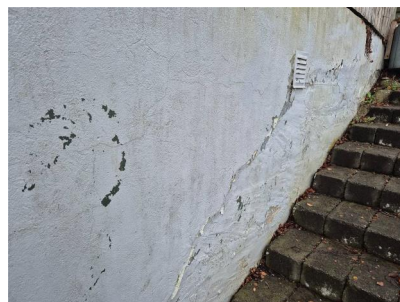
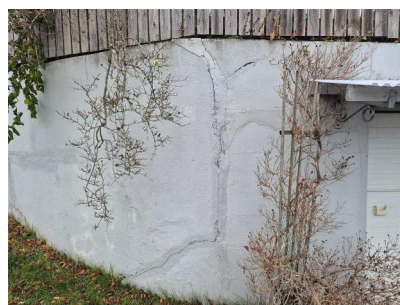
Sprickor finns i sockel på huset.

Dessa bedöms inte ha lett till bakomliggande skador.

Sprickor finns i sockel/grundmur på garaget.

Fuktskyddet under mark behöver en översyn för att skadorna ej skall bli värre på in och utsidan.

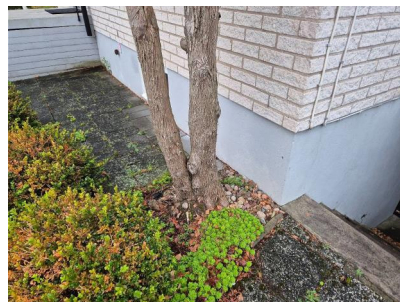
Växter finns i anslutning till grundmur.

När det finns rabatter och växter nära grundmuren finns risk att fukt stannar kvar i väggarna. Detta kan i sin tur orsaka invändiga fuktskador. Växternas rötter kan också skada grundmuren och sätta dräneringsledningen ur funktion.

Området närmast huset rekommenderas att vara fritt från växtlighet.

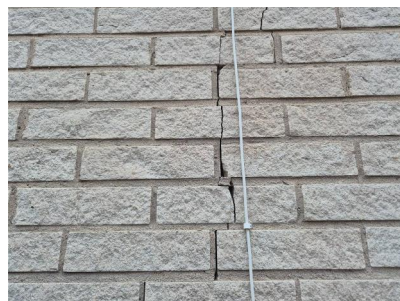
Sprickor finns i tegelfasaden.

Detta kan leda till fukt- och frysskador i konstruktionen.

Rekommenderar att försöka täta sprickan som finns i fasaden.

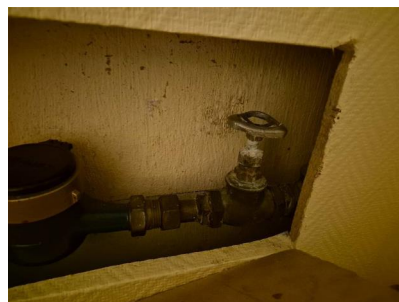
Avstängningsventil på vattenmätaren är av äldre modell.

Det rekommenderas att rörmokare kontaktas för byte av minst en av avstängningsventilerna nästa gång man byter vattenmätare
