**Fastighetsuppgifter**

Vakteln 3

Hövdingagatan 6

| Besiktningsdatum | 2025-10-15 |

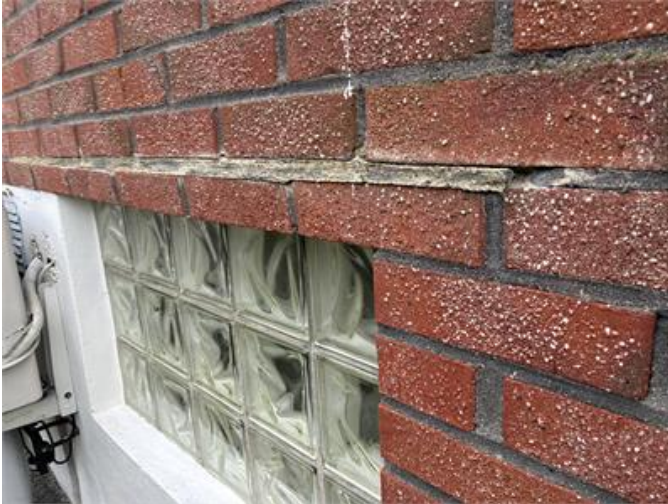
| Besiktningsresultat | | | | | |
|---|---|---|---|---|---|
| Fasad | | X | | | Tegelfog släpper på några ställen, underhållsbehov. Se kommentar/riskanalys. |

Fasad: Tegelfog släpper på några ställen

När det finns lös fog/otätheter i fasaden innebär det risk för att vatten kan tränga in och orsaka fuktrelaterade skador i bakomliggande konstruktion. Tegelfasader är generellt uppförda med bakomliggande luftspalt för att eventuell fukt som tränger igenom eller fuktar upp fasaden skall ha möjlighet att ventileras bort och minska risken för fuktrelaterade skador i bakomliggande konstruktion (stomme).

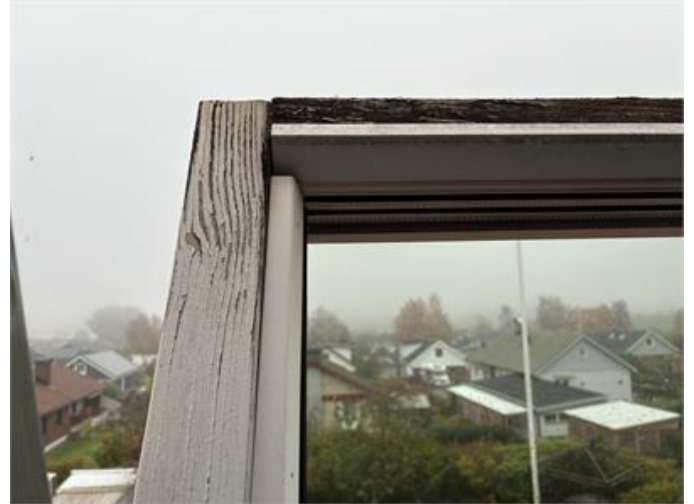
| Besiktningsresultat | | | | | |
|---|---|---|---|---|---|
| Fönster/fönsterdörr | | X | | | Kopplade fönster har mindre underhållsbehov inuti. Fönsterdörr på övre plan har behov av nytt kitt/underhåll. Fönster i takkupa på övre plan har bristfälligt underhåll och kan behöva bytas. Se kommentar/riskanalys. Fönsterdörr till sovrum 2 går ej att öppna. |

Fönster: Fönster i takkupa på övre plan har bristfälligt underhåll och kan behöva bytas.

Fönster med behov av underhåll/målning riskerar att drabbas av fukt- och rötskador.

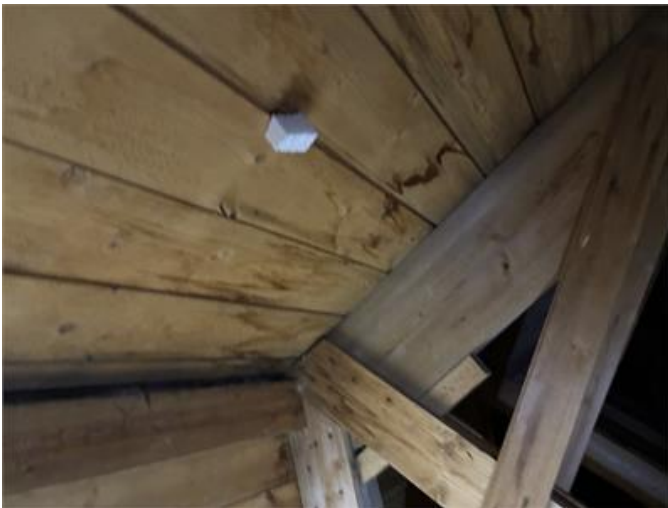
| Besiktningsresultat | | | | | |
|---|---|---|---|---|---|
| Sidovind söder | X | | | | Missfärgningar finns på underlagstaket, torrt vid besiktningsstillfället. Sannolikt sedan innan takomläggning. Lucka till utrymmet kan tätas/isoleras. |

Sidovind: Missfärgningar finns på underlagstaket, torrt vid besiktningstillfället.

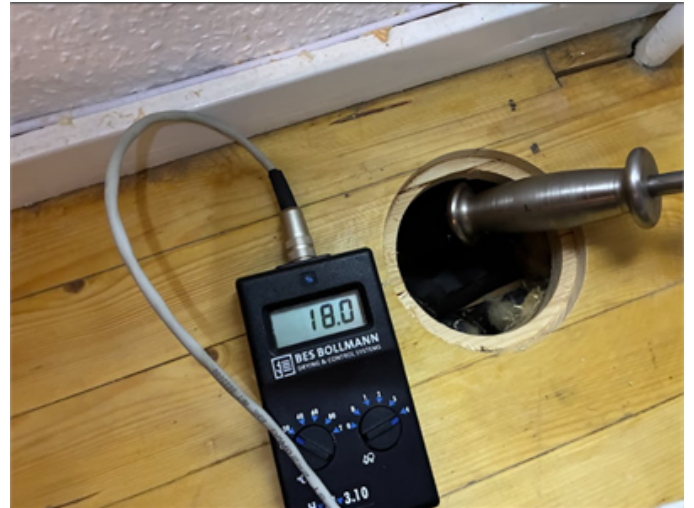
| Besiktningsresultat | | | | | |
|---|---|---|---|---|---|
| Allmänt | | | X | | Befintliga uppreglade golv- och väggkonstruktioner mot betongplatta och grundmurar är generellt ansett som riskkonstruktioner för fuktskador. Vid kontroll av konstruktionen upplevdes svagt avvikande mikrobiell lukt och fuktvärden under och över gränsvärden uppmättes. Se vidare bilaga "Kontroll av valda konstruktioner". Se kommentar/riskanalys. |

Bilden visar fuktkvotsmätning i golv i kloss på underliggande betonggol.

Kontroll av konstruktionen gjordes via stickprovsmässig håltagning i Klädkammare (golv) samt matkällare (vägg). Svagt avvikande mikrobiell lukt upplevdes i golvkonstruktionen och fuktvärden under och över gränsvärdet för mikrobiell tillväxt uppmättes.

Fuktkvoten uppmättes till 15-16% i golvregel, 17-18% i kloss på betonggolvet och 20-21% i väggregel.

Risk för mikrobiell tillväxt föreligger vid en fuktkvot på 17%.

För att utreda orsaken och omfattningen av de noterade bristerna rekommenderas att en fördjupad undersökning utförs, vilket ofta resulterar i ett åtgärdsförslag.

Vidare rekommenderas att ersätta de uppreglade träkonstruktionerna med fuktsäker lösning (tex klinkers eller målade betongytor). Organiskt material eller täta ytskikt bör inte finnas i utrymmet. Denna rekommendation gäller hela källarplanet.

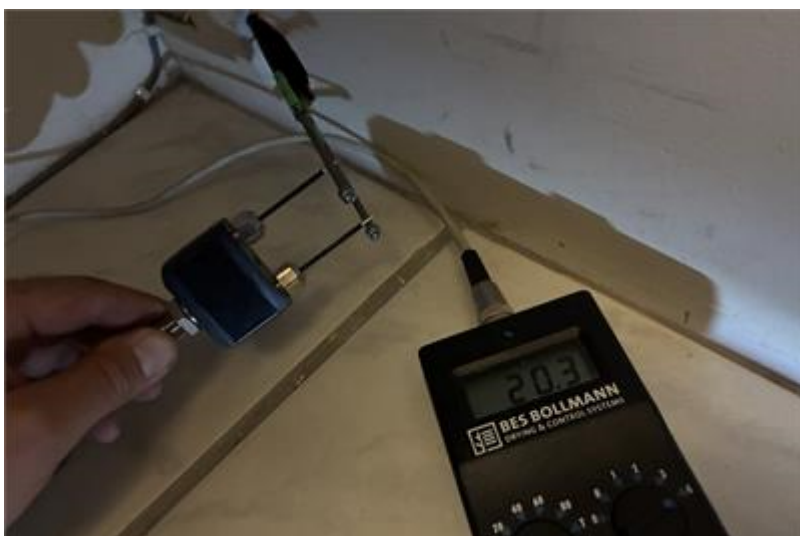
Risk för rötskador föreligger vid 28%

För att utreda orsaken och omfattningen av de noterade bristerna rekommenderas att en fördjupad undersökning utförs, vilket ofta resulterar i ett åtgärdsförslag.

Vidare rekommenderas att ersätta de uppreglade träkonstruktionerna med fuktsäker lösning (tex klinkers eller målade betongytor). Organiskt material eller täta ytskikt bör inte finnas i utrymmet. Denna rekommendation gäller hela källarplanet.
