**Fastighetsuppgifter**

Råda 1:37

Råda portar 24

| Besiktningsdatum | 2025-10-23 |

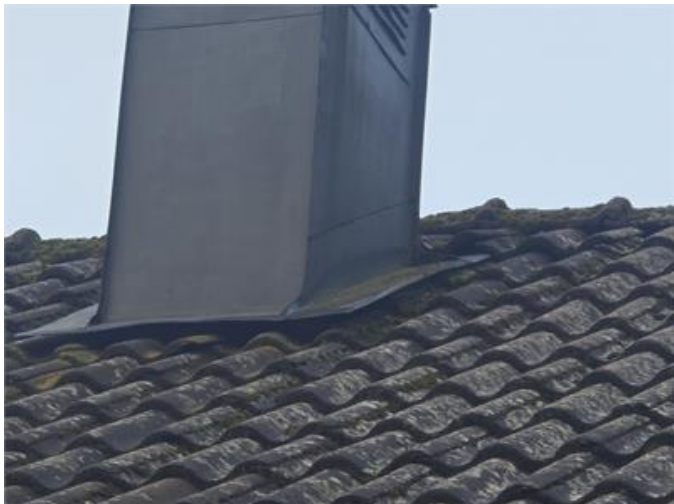
| Besiktningsresultat | | | | | |
|---|---|---|---|---|---|
| Tak | | | X | | Yttertaget är kontrollerat från marknivå. Taket bedöms ha uppnått tiden för sin tekniskt förväntade livslängd. Mosspåväxt noterades på takpannor och otätheter förekommer mellan delar av plåtarbeten/takpannor. Se kommentar/riskanalys. |

Då taktäckningen är av äldre standard har det ett minskat motstånd mot vatteninträngning. Detta i sin tur kan leda till fuktskador på takkonstruktionen vilket kan påverka byggnaden och dess inomhusklimat negativt.

Mossan binder fukt, detta kan påverka taket negativt. Om det finns mossor på taket en längre tid kan det inte uteslutas att det kommer uppstå skador på taket, vilket i sin tur påverkar underliggande material och orsakar skador som påverkar byggnaden negativt.

Plåtdetaljer skall hindra fukt att tränga in i angränsande konstruktioner. När plåtdetaljerna är bristfälliga eller när de saknas finns det en risk att vatten kan tränga in och orsaka skador som påverkar fastigheten och inomhusmiljön negativt.

Exempelbild, otätheter mellan plåtarbeten/takpannor, yttertak.

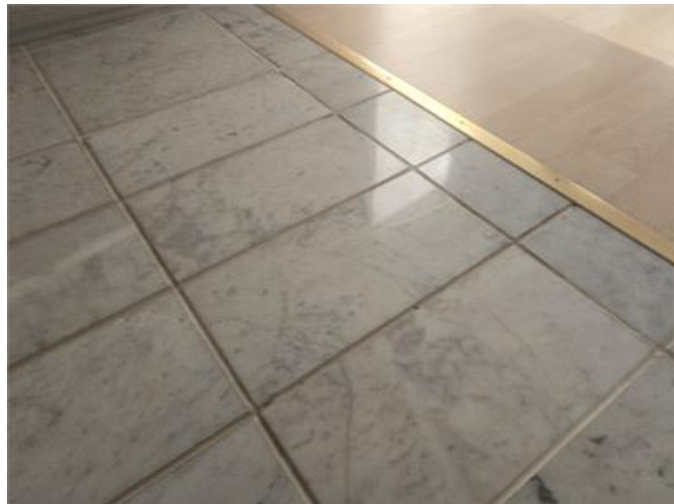
| Besiktningsresultat | | | | | |
|---|---|---|---|---|---|
| Entréhall | | X | | | Delar av klinker på golv har spruckit/släpp från underlaget. |

Spruckna klinkerplattor, entréhall.

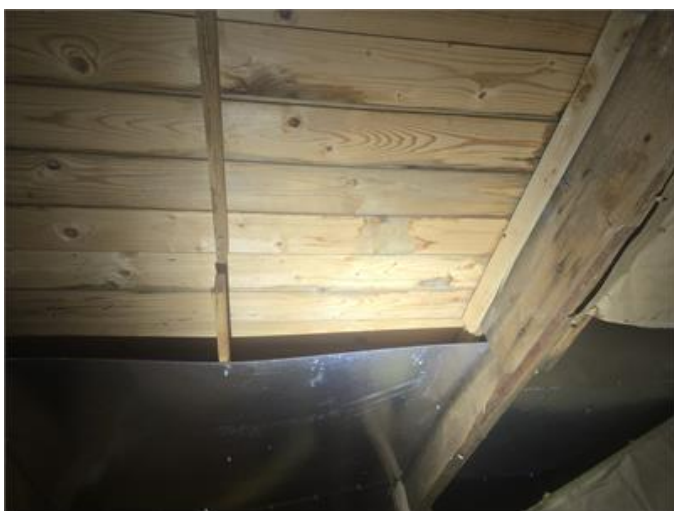
| Besiktningsresultat | | | | | |
|---|---|---|---|---|---|
| Vind | | | X | | Fuktfläckar förekommer i underlagstak där isolering har trillad ned, på isoleringspappret i sig samt på spånskiva som utgör golv. Se kommentar/riskanalys. |

Fuktfläckarna indikerar på utifrånkommande vatten, för att fastställa orsak och omfattning av detta rekommenderas en vidare undersökning.

Exempelbild, fuktfläck underlagstak där isolering har trillat ned, vind.

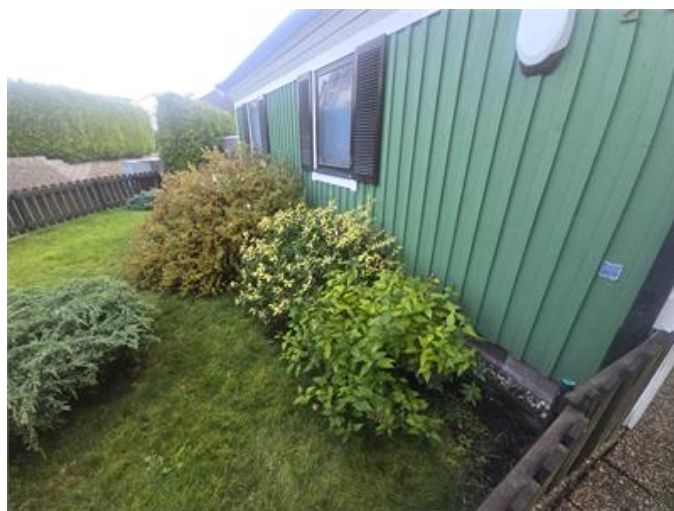
| Besiktningsresultat | | | | | |
|---|---|---|---|---|---|
| Markförhållanden | | X | | | Växtlighet förekommer invid husets sockel/fasad och kondensvatten från luftvärmepumpens utedel leds inte bort från huset eller fångar upp i något kärl. Se kommentar/riskanalys. |

Av erfarenhet vet vi att det kan uppstå problem med dagvattenledningar samt dräneringssystemet när det förekommer växter intill byggnaden. Man kan även få en hög fuktstatus i fasadens konstruktion då växter hindrar solen från att värma fasaden så att en uttorkning kan ske. Vidare ökar risken för fuktrelaterade skador om sockel har puts/färgsläpp, detta kan i en förlängning ge upphov till skador som påverkar byggnaden och inomhusmiljön negativt.

Växter intill huset.

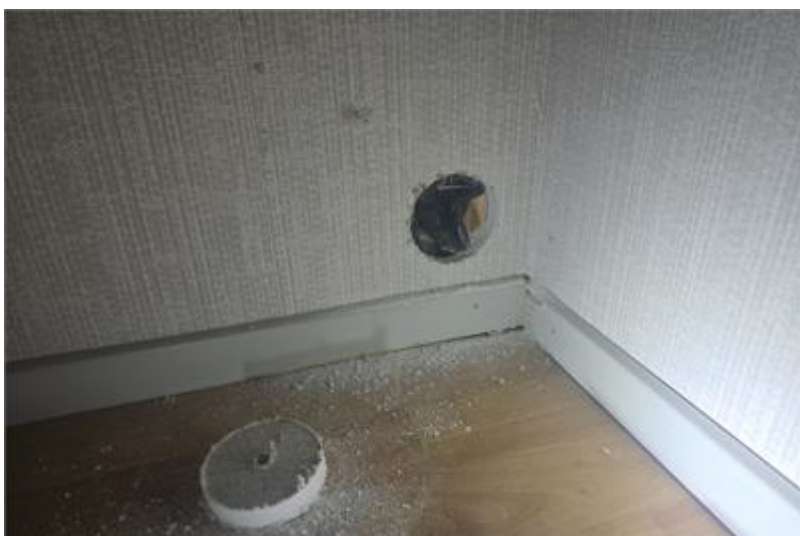
Kontroll har skett genom provhålstagning samt otätheter i konstruktionerna. Fuktkvotsmätning utfördes stickprovsmässig i syllreglar och stående regelverk med värden mellan 12-15%FK, vilket är under gränsvärdet för mikrobiell tillväxt som brukar anges till ca 17%FK.

Påbyggda konstruktioner av/med organiska material på betongplattan riskerar, på grund av naturlig fuktpåverkan, att få mikrobiella skador som i sin tur kan leda till elak lukt.

Notera att stickprovsmässig undersökning är utförd samt att mätvärden normalt sett kan variera. För att säkert fastställa konstruktionernas kondition och fuktstatus måste en mer omfattande undersökning utföras.
