Skälby 3:391

Jupitervägen 9A

Uppdragsnummer	AB6128
Besiktningdatum	2025-10-23
Besiktningföretag	OBM Besiktningsservice AB
Besiktningförrättare	Tom Fransson
Närvarande	Nuvarande ägare
Giltig till och med	2026-10-23

Bilaga 1 för kontroll av valda konstruktioner

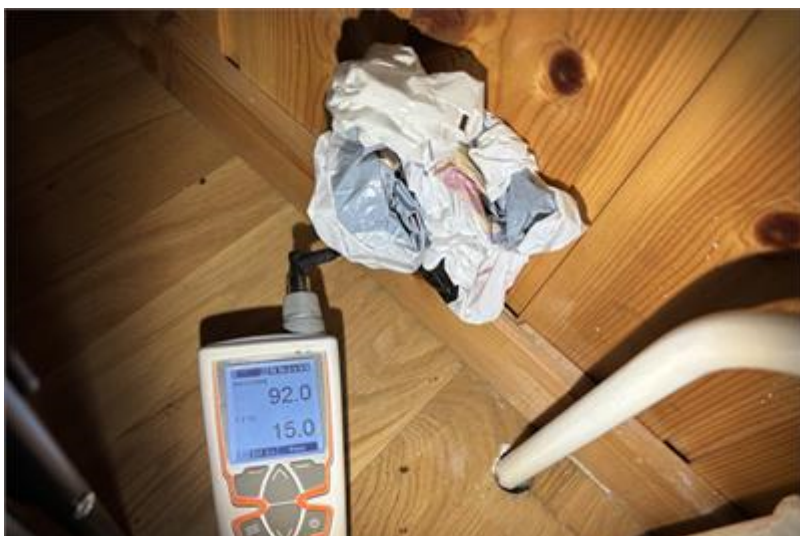
Byggnadsdel	Suterrängkällare
Konstruktionsdel	Utreglad vägg
Konstruktionsuppbyggnad	Trärelevägg innanför motfylld källaryttervägg

Fuktmätning utfördes från provhål i Rum 1 (bredvid bastu).

Den relativa luftfuktigheten i väggen uppmättes till ca. 92% RF vilket överstiger gränsvärdet.

Det kritiska gränsvärdet för mikrobiell tillväxt brukar anges till ca 15-17% fuktkvot (FK).

Förhöjd fuktighet uppmättes i väggen. Fortsatt utredning rekommenderas för att fastställa orsak och åtgärdsbehov.
