# Besiktningsprotokoll

Anticimex Försäkringsbesiktning i samarbete med Fastighetsbyrån

| Fastighetsadress:<br>Hedborns Gata 20 | |

| Besiktningsdatum:<br>2025-10-23 | Protokollnummer:<br>69323545 |

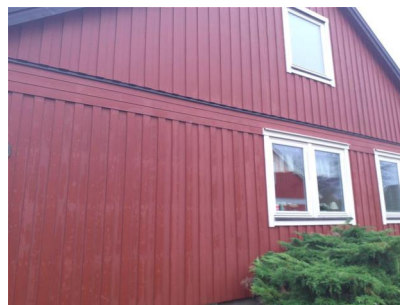
Fasadpanelen på norrsidan är i behov av målning/underhåll.

Fasadbeklädnad och träkonstruktioner där målningsbehov finns riskerar att få fukt- och rötskador på grund av sämre vattenavvisande förmåga. För att öka livslängden på fasadbeklädnaden rekommenderas målning och underhåll.

Området närmast huset rekommenderas att vara fritt från växtlighet.

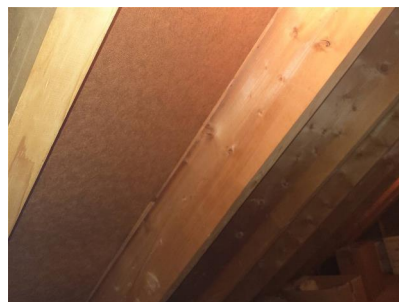
Underlagstaket består av träfiberskivor.

Eftersom underlagstaket består av träfiberskivor utan yttre täckning av papp under takbeklädnaden, finns risk vid ogynnsam väderlek att regnvatten/snö tränger in i skivskarvar med läckage på vindsutrymmet som följd. Med tiden kan även träfiberskivorna drabbas av fuktskador.

Vid kontroll av vinden uppmättes fuktvärden under kritisk fuktnivå för mikrobiell tillväxt.

Fuktkvoten i takbjälkar uppmättes till 9 %.  
Risk för mikrobiell tillväxt föreligger om fuktkvoten överstiger 17%.

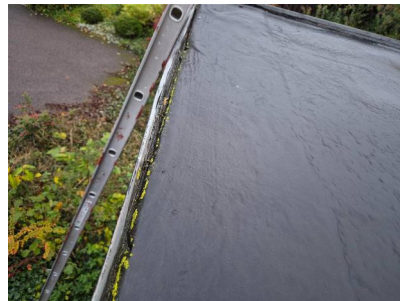
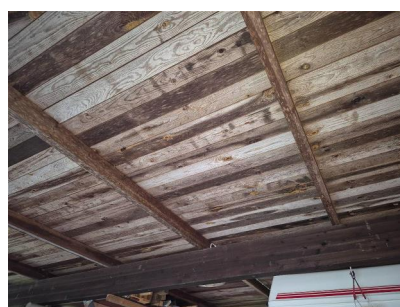
Risk finns för vattenansamling mellan plåt och tak.

Detta kan i värsta fall leda till frys-/fukskada.

Tak på carport är äldre, omlagt i början av 2000-talet.

Missfärgning/mikrobiell påväxt finns på underlagstak till carporten.

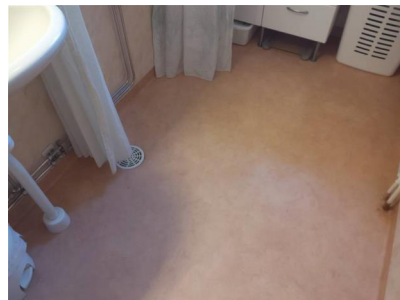
Våtutrymmet har äldre yt-/tätskikt.

Eftersom funktionen, som innebär att ytskiktet/tätskiktet ska vara vattentätt, kan vara nedsatt finns en ökad risk att vatten tränger igenom ytskiktet/tätskiktet med vattenskador i omkringliggande konstruktioner som följd.

Klämring är lös i golvbrunn.

Rör genomföringar i vägg finns i duschzon samt rör genomföringar i golv vilket var godkänt vid uppförandet av badrummet.

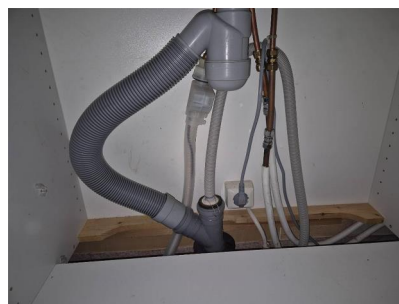
Ingen slangklämma på avloppsslang till diskmaskin, annan typ av förankring har gjorts.

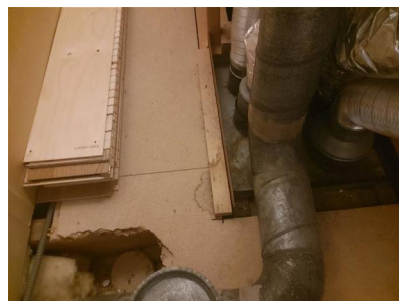
Äldre fuktfläck finns lokalt i golv, fuktmätning utan anmärkning.

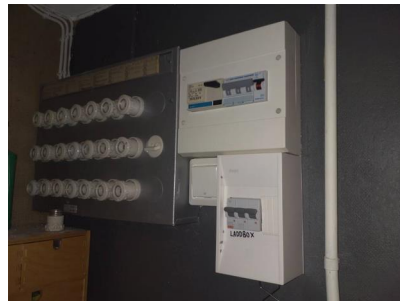
El-centralen har jordfelsbrytare.

Jordfelsbrytare finns installerad vid elcentralen.

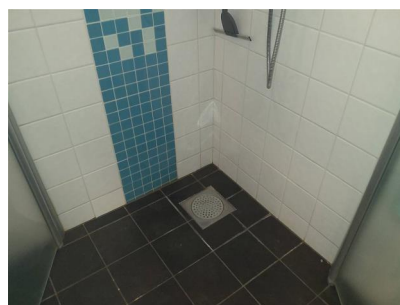
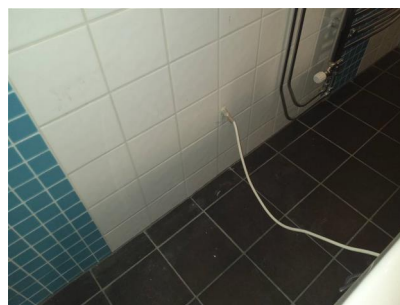
Golvbrunnen är placerad för nära vägg.

Det finns risk att tätskiktet inte har kunnat anslutas på rätt sätt.

Elgenomföring finns i vägg bakom badkar.

Risken för skador bedöms liten på grund av betongytor bakom.

Fuktindikering utan anmärkning.

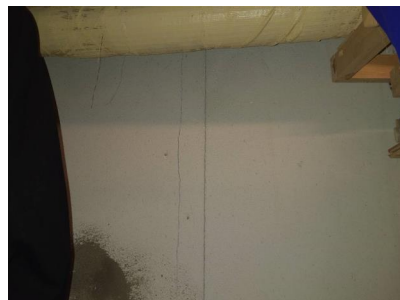
Tunn rörelsespricka noterades mot yttervägg vilket är vanligt förekommande för äldre hus.
