**Fastighetsuppgifter**

Kilslund 1:16

Timotejvägen 11

## Bilder och beskrivningar

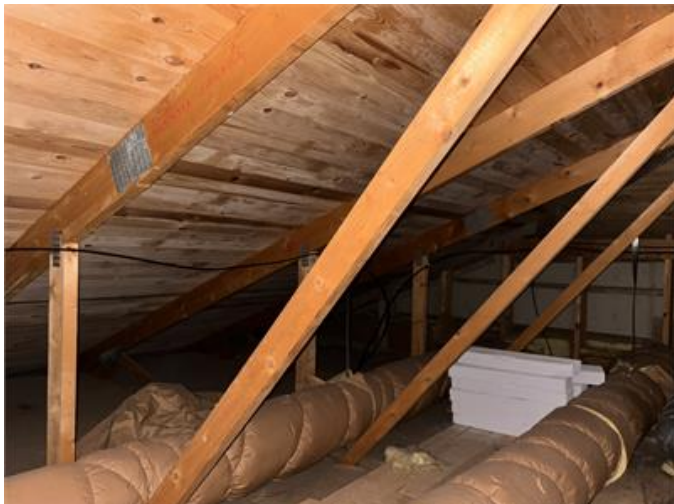
| Besiktningsresultat | | | | | |
|---|---|---|---|---|---|
| Nockvind | | X | | | Vinden besiktigad från landgången. |
| | | X | | | Missfärgning förekommer delvis på underlagstak. |

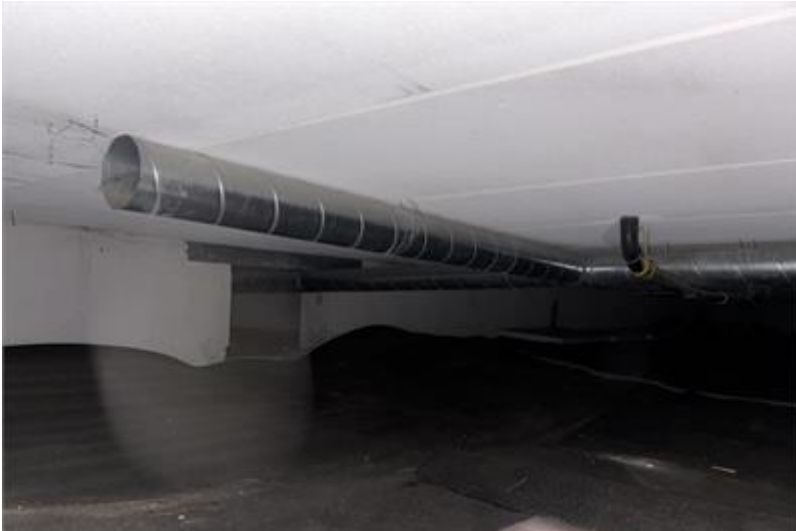
| Byggnadsdel | Varmgrund |

En varmgrund är en kryppgrund som är isolerad för att hållas varm och räknas ej som någon konventionell riskkonstruktion. Tanken är att klimatet i grunden skall påminna om det som finns i boutrymmet. När man bygger hus med varmgrund isoleras bjälklaget mindre och merparten av isoleringen placeras mot marken och grundmuren. Grunden bör dock regelbundet kontrolleras. Golvbjälklaget består av betong vilket är positivt.

Huset saknar s.k. konventionell riskkonstruktion och någon riktad håltagning med fuktmätning har därför inte utförts.
