# Besiktningsprotokoll

Anticimex Försäkringsbesiktning i samarbete med Fastighetsbyrån

| Fastighetsadress:<br>Prästkragevägen 49 | |

| Besiktningsdatum:<br>2025-10-21 | Protokollnummer:<br>69341346 |

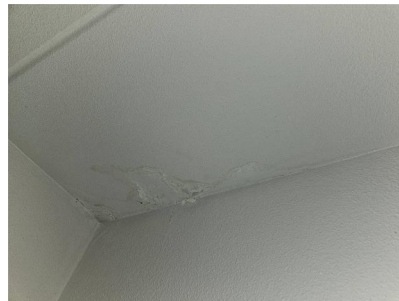
Fuktfläckar finns i sovrum på övreplan, dessa undersöktes 2022. Då bedömdes det vara torrt och färgsläpp bero på bristfälligt underarbete.

Taket har fuktfläckar.

Fuktfläckar kan bero på olika saker, och kan vara ett tecken på en tidigare eller en pågående fuktskada.

Se notering under lämnade upplysningar.

Vi rekommenderar en fördjupad undersökning för att bedöma orsak och omfattning.
