# Besiktningsprotokoll

Anticimex Försäkringsbesiktning i samarbete med Fastighetsbyrån

| Fastighetsadress:<br>Digesgård 108 | |

| Besiktningsdatum:<br>2025-10-24 | Protokollnummer:<br>69302588 |

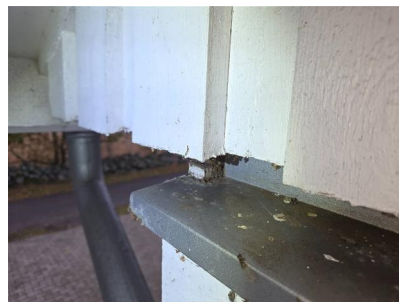
Midjeplåten åt väster avslutas mot knutbrädans ovkant och saknar gaveluppvik.

Det finns risk för fuktrelaterade skador i fasaden samt i bakomliggande konstruktioner.

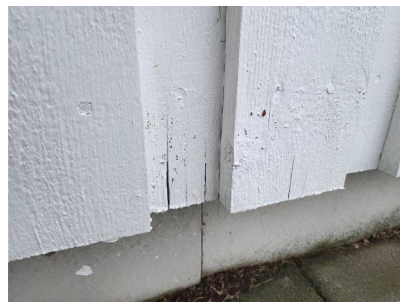
Begynnande rötskador och torrsprickor noterades i nederkant av träfasaden åt söder.

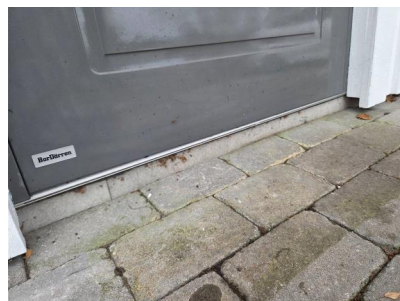
Tröskelbleck finns inte till garagets ytterdörr. Entrédörrens tröskelbleck är otätt i ändarna.

Bristerna kan leda till fuktrelaterade skador i bakomliggande konstruktioner.

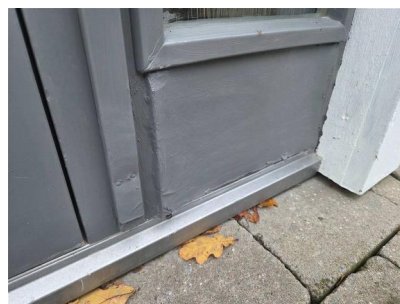
Mindre rötskador noterades i entrédörrens sidofönster som är lagade/målade.

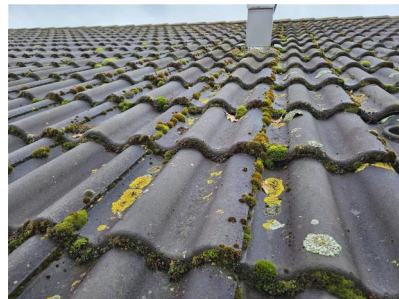
Mossa/lavar finns på takpannorna.

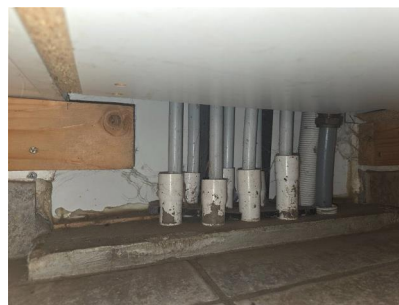
Rör genomföringar finns i golvet samt i golvklackar. Tätskikt finns inte ovanpå golvklackarna och rören är delvis placerade nära varandra samt nära golv-/väggvinkeln.

Bristerna medför att vatten kan tränga in i omkringliggande konstruktioner med fuktrelaterade skador som möjlig följd.
