# Besiktningsprotokoll

Anticimex Försäkringsbesiktning i samarbete med Fastighetsbyrån

| Fastighetsadress:<br>Drejargatan 12 | |

| Besiktningsdatum:<br>2025-10-22 | Protokollnummer:<br>69338744 |

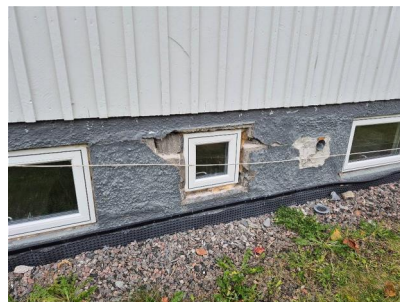
Runt ett fönster som blivit utbytt i källarplan finns urslag ur sockeln.

En murare bör därför kontakts för att återställa sockeln mot fönstret.

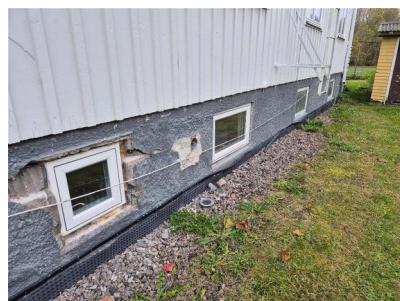
Platonmattan som sitter som fuktskydd mot grundmuren är inte tät i överkant.

Det medför att det kan rasa ner skräp bakom Platonmattan och att det även kan komma ner onödigt mycket fukt i form av regn och snösmältning mot grundmuren.

Platonmattan ska täckas av en list i överkant som tätas mot sockeln.

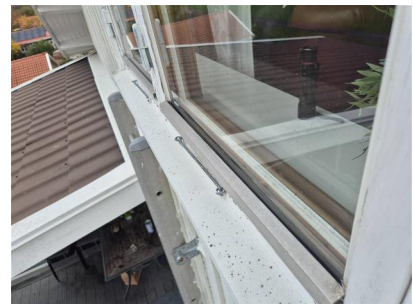
En plåtlist har lossnat på en fönsterbåge på den västra gavelns vinds våning.

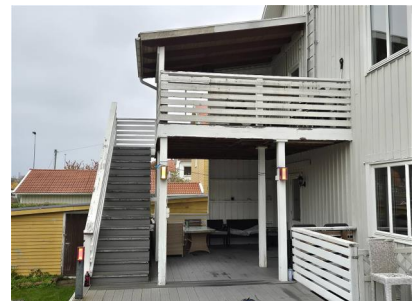
Träkonstruktioner börjar bli i behov av målningsunderhåll.

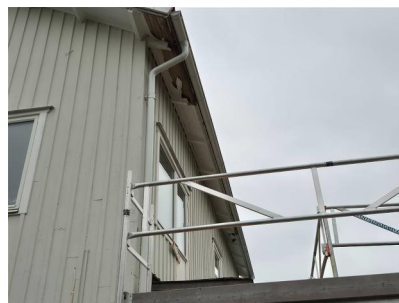
Färgen har dock lossnat från takfoten på något ställe, vilket inträffade innan yttertaket lades om enligt fastighetsägaren.

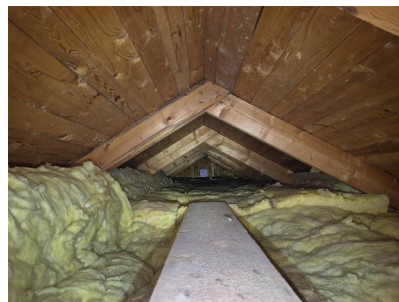
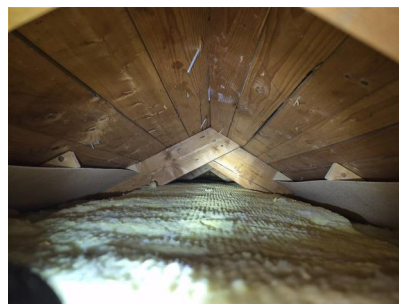
Nockvinden är besiktigad från vindsluckan eftersom utrymmet är så pass trångt. Vid fuktkontroll av vinden uppmättes fuktvärden under kritisk fuktnivå för mikrobiell tillväxt och en normal lukt upplevdes.

Risk för mikrobiell påväxt finns om den relativa fuktigheten i den omgivande luften är över 75 % vilket i furuvirke motsvarar en fuktkvot på 17 %. Fuktkvoten i underlagstak/takbjälkar uppmättes vid besiktningstillfället till 10 %.

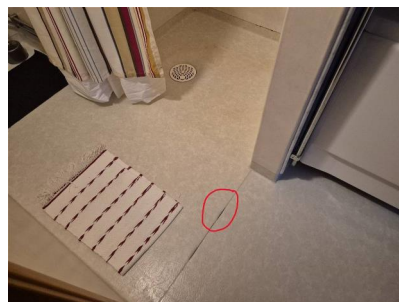
Det finns ett par otäta skarvar i golvmattan.

Vid en otät skarv utanför duschplatsen uppmättes en förhöjd fuktighet, men i övrigt noterades ingen förhöjd fuktighet i utrymmet.

Den förhöjda fuktigheten bör torkas ut och sedan får man täta skarvarna i golvmattan om det går.

En mattläggare bör därför kontaktas för kontroll och eventuell åtgärd.
