# Besiktningsprotokoll

Anticimex Försäkringsbesiktning i samarbete med Fastighetsbyrån

| Fastighetsadress:<br>Seminariegatan 66 | |

| Besiktningsdatum:<br>2025-10-24 | Protokollnummer:<br>69352578 |

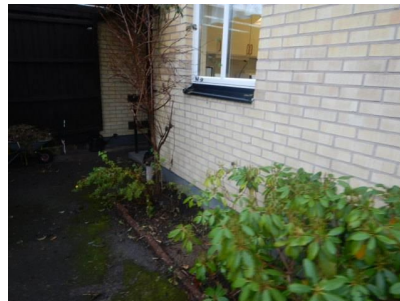
Växter finns i anslutning till grundmur.

När det finns rabatter och växter nära grundmuren finns risk att fukt stannar kvar i väggarna. Detta kan i sin tur orsaka invändiga fuktskador. Växternas rötter kan också skada grundmuren och sätta dräneringsledningen ur funktion.

Området närmast huset rekommenderas att vara fritt från växtlighet.

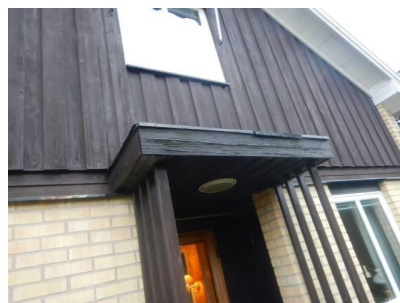
Taket över entré är äldre och ska renoveras.

Vi rekommenderar kontakt med takentreprenör för omläggning av taket. I samband med takrenoveringen bör angränsande konstruktioner kontrolleras för att upptäcka eventuella följskador.

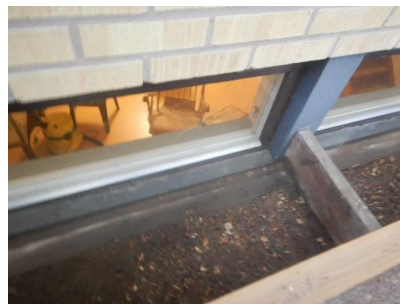
Spricka noterades i fönsterglas.

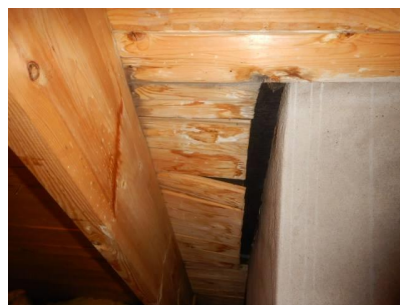
Underlagstaket har äldre fuktfläckar.

Noterade fuktfläckar uppstod innan takomläggningen.

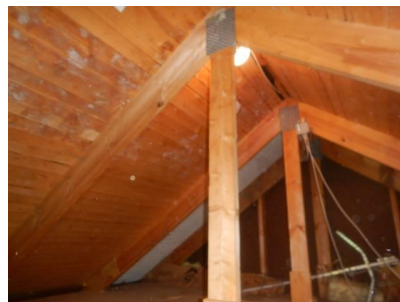
Vid kontroll av vinden uppmättes fuktvärden under kritisk fuktnivå för mikrobiell tillväxt och en normal lukt upplevdes. Fuktkvoten i underlagstak/takbjälkar uppmättes till 10 %.

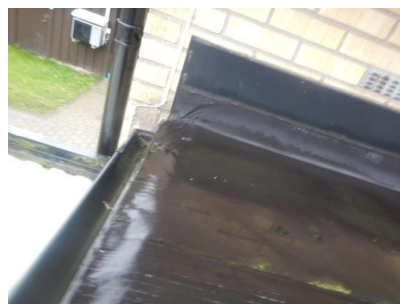
Takpappen är äldre ovanför källartrapp.

Tätskiktet på ett platt/låglutande tak har enligt vår bedömning en begränsad livslängd. Eftersom takpappen är äldre har det ett minskat motstånd mot vattengenomträngning. Detta i sin tur kan leda till att takkonstruktionen drabbas av fuktskador.

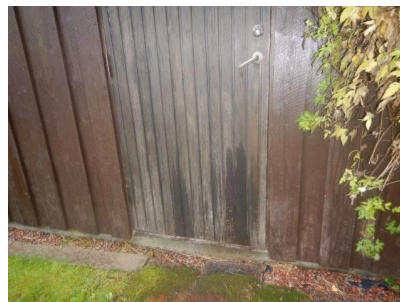
Vanligt underhållsbehov på fasad målning.

Dörr/port i behov av underhåll/byte.

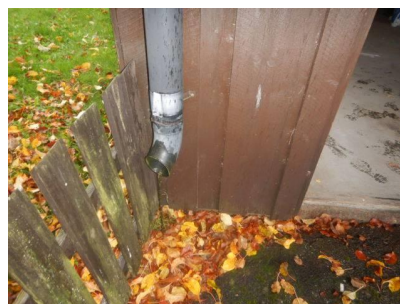
Växter finns i anslutning till byggnaden.

När det finns rabatter och växter nära byggnaden finns risk att fukt stannar kvar i väggarna. Detta kan i sin tur orsaka invändiga fuktskador. Växternas rötter kan också skada grundmuren och sätta dräneringsledningen ur funktion.

Stuprör avslutas nära husliv.

Stuprör som avslutas intill husliv (ovan mark) kan medföra en ökad fuktbelastning på grundmur/sockel med fuktrelaterade skador som följd.

Området närmast huset rekommenderas att vara fritt från växtlighet.

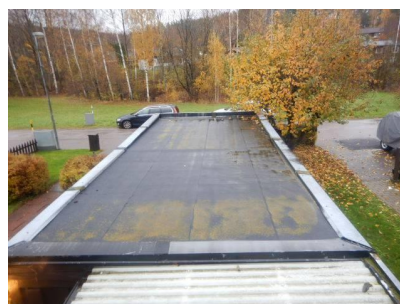
Takpappen är äldre.

Tätskiktet på ett platt/låglutande tak har enligt vår bedömning en begränsad livslängd. Eftersom takpappen är äldre har det ett minskat motstånd mot vattengenomträngning. Detta i sin tur kan leda till att takkonstruktionen drabbas av fuktskador.

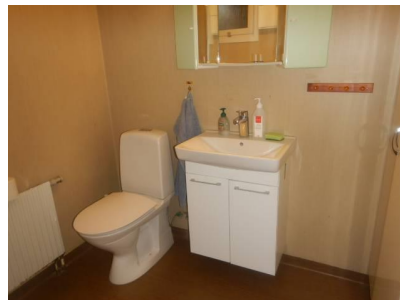
Golvmatta har spruckit.  
Bedöms inte ha några bakomliggande skador.

Fuktindikering i utrymmet gav inga förhöjda fuktindikationer.

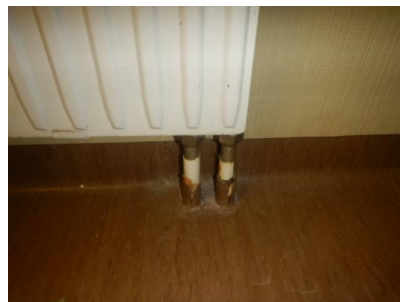
Rör genomföring finns i golv.

Rör genomföringar i golv medför en ökad risk för att vatten tränger ner i omkringliggande konstruktioner och orsakar fuktskador. Vid uppbyggnaden av utrymmet var detta tillåtet och utförandet anses därför vara fackmässigt utfört. I dagens branschregler är detta inte längre tillåtet.

Golv lutning.

Golvfall mot golvbrunnen är bristfälligt utfört.

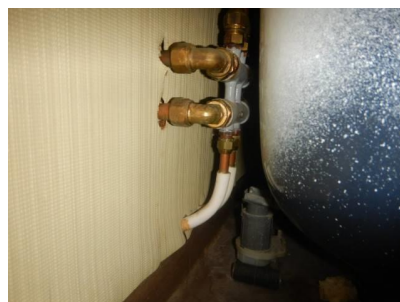
Väggbeklädnaden är otät vid rör genomföringar bakom badkar.

De otäta rör genomföringarna i väggbeklädnaden medför att vatten kan tränga ner i bakomliggande konstruktioner med fuktskador som följd. Detta kan i sin tur leda till mikrobiella skador (angrepp av mikroorganismer).

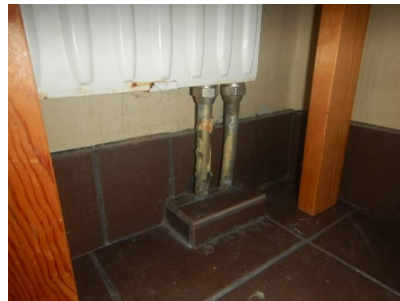
Rör genomföring finns i golv.

Rör genomföringar i golv medför en ökad risk för att vatten tränger ner i omkringliggande konstruktioner och orsakar fuktskador.

Golv lut mot brunnen i duschzon, i övrigt plant och lite bakfall.

Våtrumsfläkt saknas.

Äldre ytskikt på delar av vägg utanför duschzon, bedöms inte kunna leda till fuktskador.

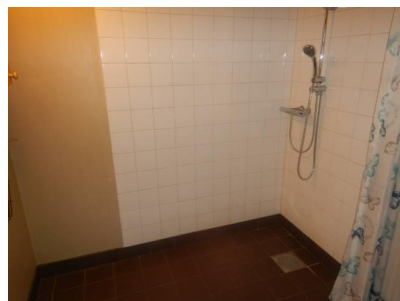
Normala fuktvärden indikerades mot klinker/kakel.

En viss fukt tränger alltid in bakom kakel/klinker via fogarna, detta är helt normalt och innebär inte att tätskiktet/ våtrumsisoleringen under kaklet/klinkern är bristfälligt eller ur funktion.

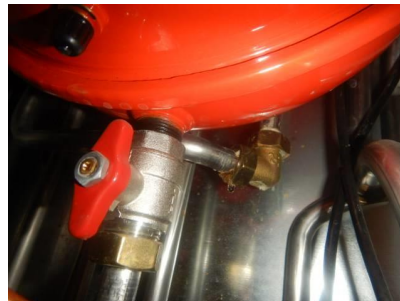
Mindre droppläckage vid koppling på fjärrvärmeanläggning.

Kontakta leverantör av fjärrvärme eller vvs-firma för åtgärd och kontroll av anläggning.

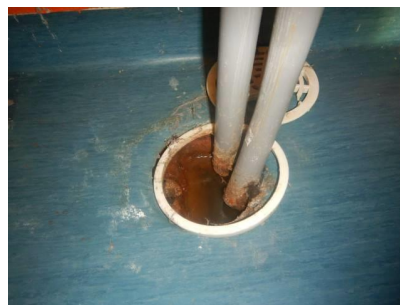
Våtutrymmet har äldre yt-/tätskikt.

Eftersom funktionen, som innebär att ytskiktet/tätskiktet ska vara vattentätt, kan vara nedsatt finns en ökad risk att vatten tränger igenom ytskiktet/tätskiktet med vattenskador i omkringliggande konstruktioner som följd.

Mattsläpp noterades runt brunnen och på uppvik.

Våtrumsfläkt saknas.

Brunn av gjutjärn.

Det finns risk att golvbrunnen rostar sönder med fuktskador som följd.

Klämring i golvbrunn är lös.

Den lösa klämringen i golvbrunnen medför att vatten kan tränga ner i omkringliggande konstruktioner med fuktskador som följd. Detta kan i sin tur leda till mikrobiella skador (angrepp av mikroorganismer).
