# Besiktningsprotokoll

Anticimex Försäkringsbesiktning i samarbete med Fastighetsbyrån

| Fastighetsadress:<br>Mellangatan 8 | |

| Besiktningsdatum:<br>2025-10-23 | Protokollnummer:<br>69343334 |

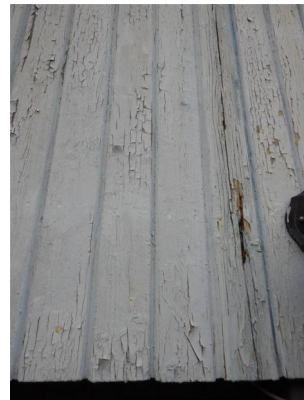
Enstaka panelbrädor har mindre rötskador.  
Fasadpanelen är i behov av målning/underhåll.

Fasadbeklädnad och träkonstruktioner där målningsbehov finns riskerar att få fukt- och rötskador på grund av sämre vattenavvisande förmåga. För att öka livslängden på fasadbeklädnaden rekommenderas målning och underhåll. I samband med ommålning rekommenderas att de rötskadade panelbrädorna byts ut.

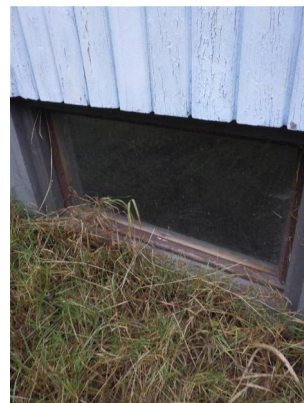
Vanligt underhåll, 2-glas kopplade fönster har färgsläpp och torrsprickor.

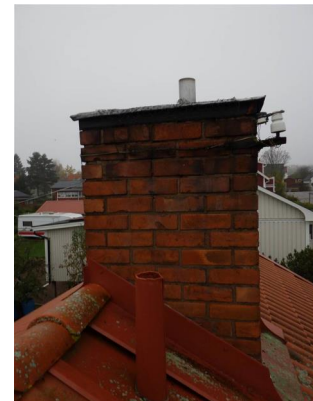
Skorstenen saknar väderskydd.

Väderskydd kan monteras för att skydda mot nederbörd som annars kan orsaka fuktskador och frostsprängning i skorstenen/ murstocken.

Vi rekommenderar att du kontaktar en fackman för att ta reda på hur och om ett väderskydd ska monteras.

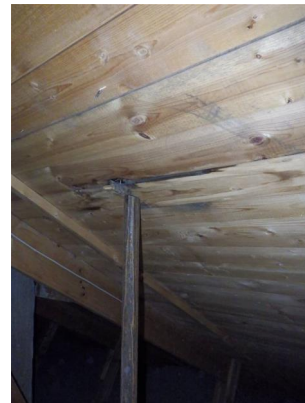
Underlagstaket har äldre fuktfläckar vid tidigare rörgenomförning för expansionskärl.

Noterade fuktfläckar uppstod innan takomläggningen.

Samt mindre missfärgningar noterades.

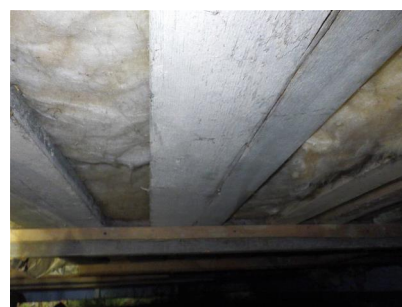
Vid kontroll av konstruktion uppmättes fuktvärden över kritisk fuktnivå.

Fuktkvoten uppmättes till 20 %.

Gränsvärden för mikrobiell tillväxt.

Det finns risk för mikrobiell tillväxt om den relativa fuktigheten (RF) i den omgivande luften är över 75 %. I furuvirke motsvarar det en fuktkvot (FK) på 17 %.

För att undvika detta så måste grundens klimat bli torrare.

Öppna upp mer vid plintgrunden för bättre ventilation samt lägg en plast på marken för att minska markfukten.

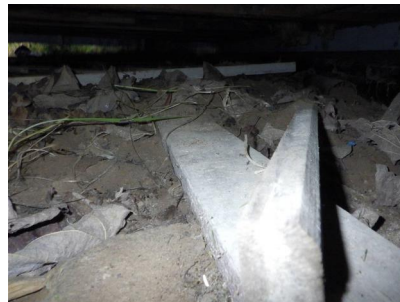
Organiskt material finns i utrymmet.

När man har organiskt material i en fuktig miljö finns en ökad risk för mikrobiell tillväxt (angrepp av mikroorganismer). Detta kan i sin tur leda till att mikrobiell lukt sprids till boendemiljön.

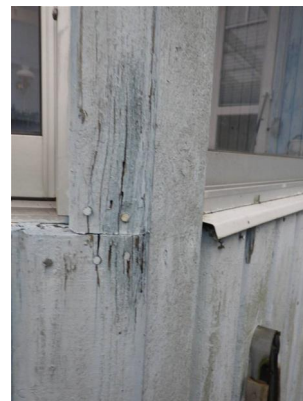
Enstaka panelbrädor har mindre rötskador.  
Fasadpanelen är i behov av målning/underhåll.

Fasadbeklädnad och träkonstruktioner där målningsbehov finns riskerar att få fukt- och rötskador på grund av sämre vattenavvisande förmåga. För att öka livslängden på fasadbeklädnaden rekommenderas målning och underhåll. I samband med ommålning rekommenderas att de rötskadade panelbrädorna byts ut.

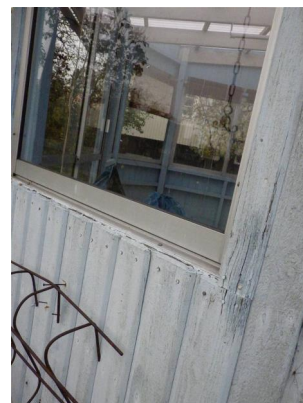
Fönsterbleck saknas på fönster.

Avsaknad av fönsterbleck medför en ökad risk för att vatten kan rinna in och orsaka fuktrelaterade skador i omkringliggande konstruktioner.

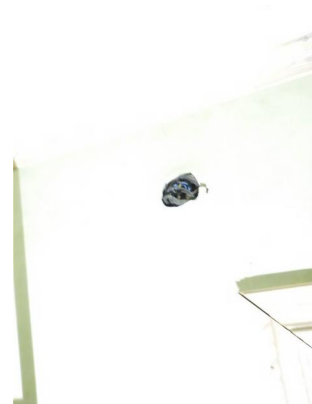
Skyddslock saknas på kopplingsdosa.

Montera skyddslock.

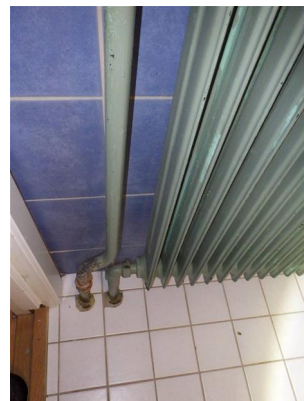
Rör genomföring finns i golv.

Rör genomföringar i golvet medför en ökad risk för att vatten tränger ner i omkringliggande konstruktioner och orsakar fuktskador.

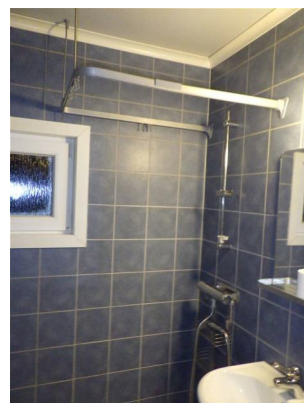
Fönster är olämpligt placerat.

Fönstrets placering i våtutrymmet utgör en risk för fuktskador i fönster- och väggkonstruktionen.

För att minska risken för fuktskador på fönster och väggkonstruktion rekommenderas att man skyddar fönstret mot vattenbegjutning.

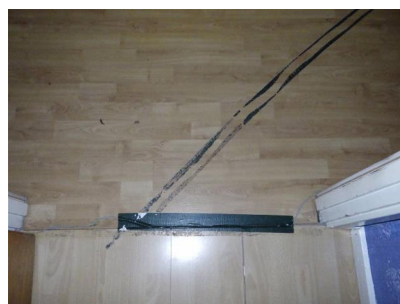
Golv har gått ur spont.

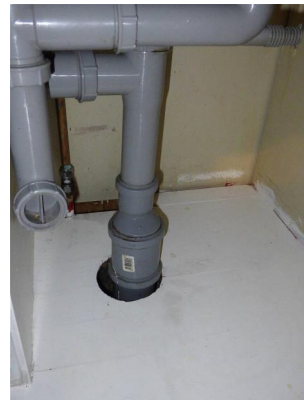
Fuktskydd saknas i diskbänkskåp och under kyl/frys

Utan fuktskydd är det svårt att upptäcka läckage från rörledningar. Vatten kan då tränga in i omkringliggande konstruktioner och orsaka fuktskador.

För att upptäcka eventuella läckage, installera fuktskydd.

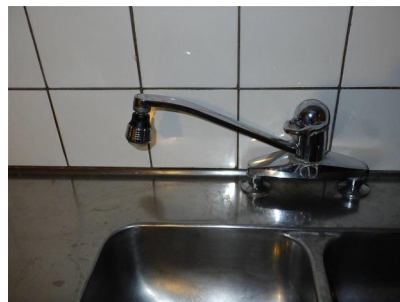
Köksblandaren saknar vridstopp.  
(utloppspipen går att vrida ut över bänkskivan).

Detta kan leda till att vatten rinner ut till omkringliggande konstruktioner med fuktskador som följd.

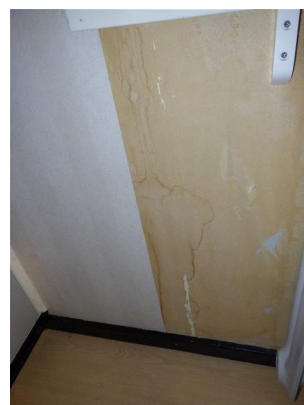
Fuktfläckar finns på vägg under fönster.

Inga förhöjda fuktindikationer vid besiktningen.

Bedöms ha uppkommit vid överbevattning av blommor.

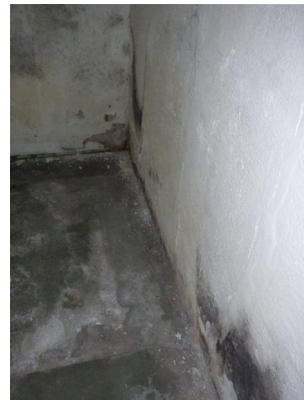
Puts- och färgsläpp finns på källarväggar.

Puts- och färg som släppt från underlaget invändigt på källarytterväggarna är ett tecken på att källarens utvändiga fuktskydd inte längre fungerar tillfredsställande.

För att åtgärda detta måste källarens utvändiga fuktskydd förbättras. Läs Anticimex faktablad om källare för tips och råd.

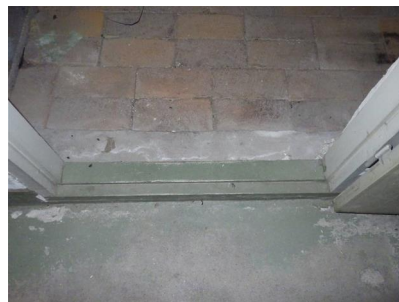
Trädetaljer i kontakt med betonggolvet och källarvägg.

Trädetaljer (trösklar, innervägg mm) kan via kapillärkraft bli fuktiga vilket kan leda till fuktskador. Vid misstanke om detta bör dessa delar bytas ut.

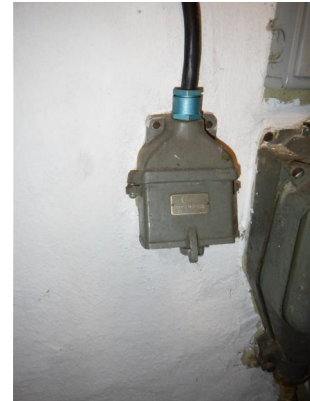
3-fasuttag i metall finns.

Denna typ av uttag tillverkas inte längre då de anses medföra en stor risk för personskada.

Kontakta en elektriker för kontroll och åtgärd.

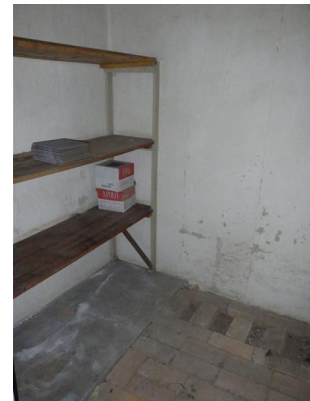
Spricka/or finns i vägg.

Dessa bedöms inte ha lett till bakomliggande skador.

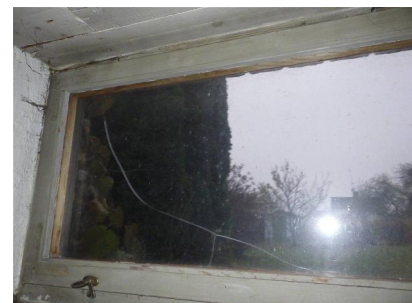
Sprickor i fönsterruta.

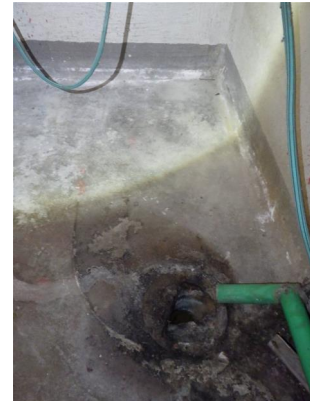
Gjutjärnsbrunnen är rostangripen.

Byt golvbrunn vid eventuell framtida renovering.

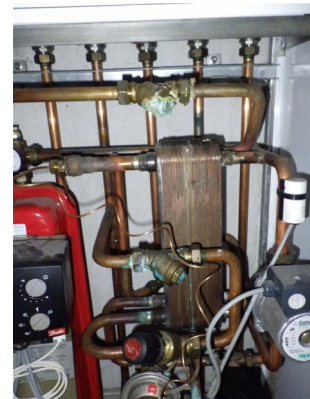
Ärgbildning finns vid flera kopplingar i fjärrvärme anläggning.

Kontrollera regelbundet så att läckage inte uppstår.

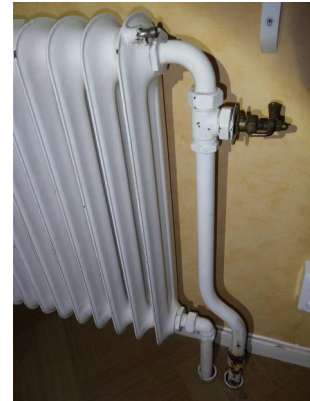
Äldre termostater av mässing brukar läcka, byt ut mot nyare sort.

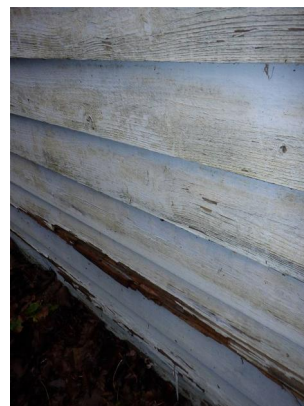
Avståndet mellan fasadbeklädnaden och marken är inte tillräckligt.

Eftersom fasadbeklädnaden avslutas för nära mark finns risk för att fukt från marken sugas upp i fasadpanelens nederkant. Detta kan orsaka fuktrelaterade skador i fasadbeklädnaden och bakomliggande konstruktioner.

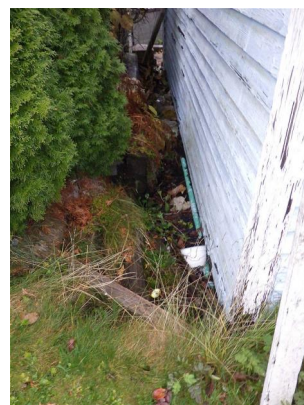
Rötskador finns i fasadpanelen.

Rötskador i fasaden är ett tecken på bristande fuktskydd/hög fuktpåverkan, som även kan leda till fuktrelaterade skador i bakomliggande konstruktioner.

Vi rekommenderar en fördjupad undersökning för att bedöma orsak och omfattning.

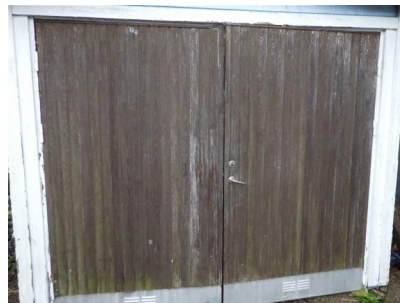
Garageport har färgsläpp och torrsprickor.

Garageport är målningsbehov finns risker att få fukt- och rötskador på grund av sämre vattenavvisande förmåga.

Garageports dörrarna är något skeva.

För att öka livslängden på dörr rekommenderas målning och underhåll.

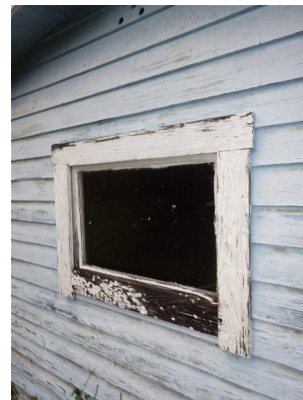
Fönsterbleck saknas på fönster.

Avsaknad av fönsterbleck medför en ökad risk för att vatten kan rinna in och orsaka fuktrelaterade skador i omkringliggande konstruktioner.

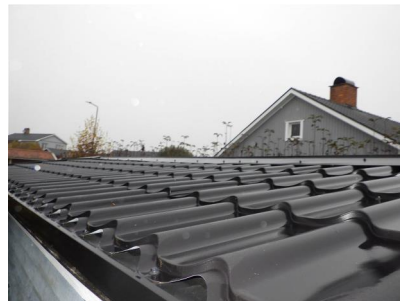
Hängränna saknas.

När hängrännor saknas utsätts fasad och grund för ökad fuktbelastning, vilket i sin tur kan leda till fuktskador i bakomliggande konstruktioner.

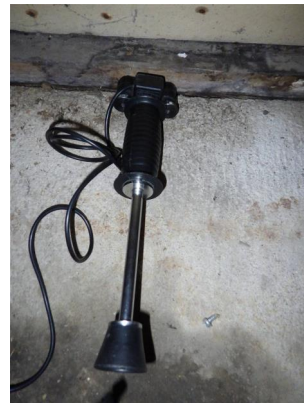
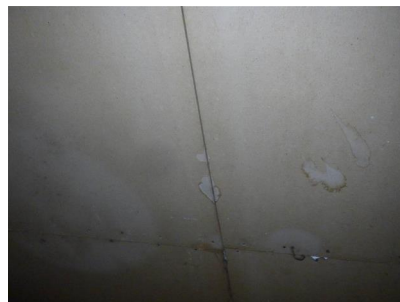
Fuktkontroll av väggsyllar.

Vid kontroll av väggsyllar uppmättes fuktvärden över kritisk fuktnivå för mikrobiell tillväxt och mikrobiell lukt upplevdes. Fuktkvoten uppmättes till 28 %.

Fuktfäckar finns intak och på väggar.

Inga förhöjda fuktindikationer vid besiktningen.

Vi rekommenderar en fördjupad undersökning för att bedöma orsak och omfattning. Det är viktigt att tänka på att denna rekommendation om fördjupad undersökning gäller hela garaget.
