# Besiktningsprotokoll

Anticimex Försäkringsbesiktning i samarbete med Fastighetsbyrån

| Fastighetsadress:<br>Säbygatan 8 | |

| Besiktningsdatum:<br>2025-10-14 | Protokollnummer:<br>69315047 |

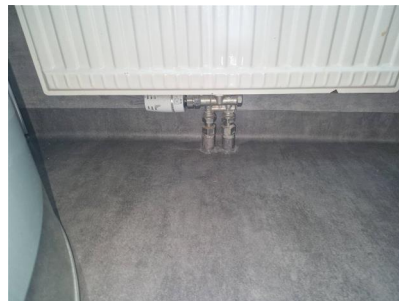
### Entréplan / Dusch/Toalett

Rör genomföring finns i golv.

Rör genomföringar i golvet medför en ökad risk för att vatten tränger ner i omkringliggande konstruktioner och orsakar fuktskador.

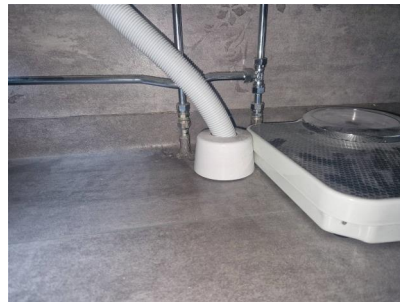
Fuktindikering i utrymmet gav inga förhöjda fuktindikationer.
