# Besiktningsprotokoll

Anticimex Försäkringsbesiktning i samarbete med Fastighetsbyrån

| Fastighetsadress:<br>Lunnebergsvägen 7 | |

| Besiktningsdatum:<br>2025-10-22 | Protokollnummer:<br>69342363 |

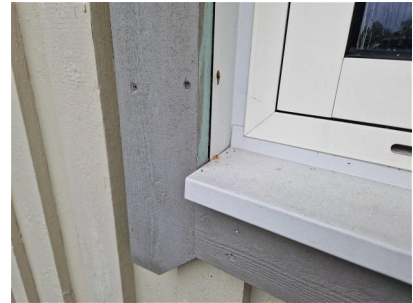
Enstaka fönsterbleck saknar uppvik och är otäta mot foder.

Risk för fuktrelaterade skador på grund av sämre vattenavvisande förmåga.

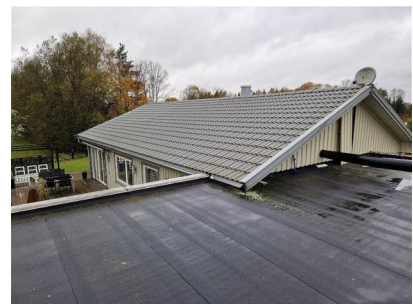
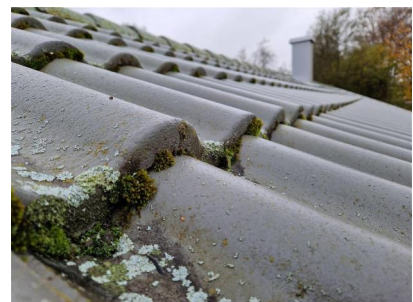
- Begynnande mosspåväxt finns på takpannorna.
- Färgsläpp förekommer på plåtar ovan taksarg.

Garage- och hustak har av säkerhetsskäl besiktigats från garagetak.

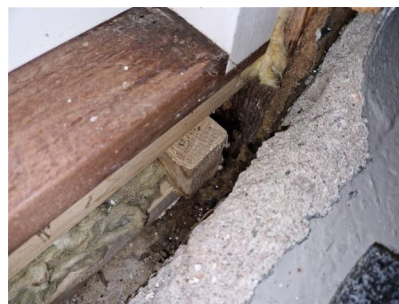
- Kontroll av konstruktion utfördes genom okulär kontroll vid ytterdörr till Tvättstuga. Vid kontroll av konstruktion uppmättes fuktvärden över kritisk fuktnivå för mikrobiell tillväxt och mikrobiell lukt upplevdes.
- Spår av fuktrinrängningar noterades på betongplattan och träreglar. Oklart om dessa kommer från dörr/tröskel eller naturligt.

Grundläggningen består av en betongplatta på mark med ovanliggande mineralullsisolering och ovanljutning (så kallad sandwich-konstruktion). Ytterväggssylen ligger således långt ner i förhållande till ovankant av golvet. Denna konstruktion får ofta skador på grund av naturlig fuktvandring. Fuktkvoten uppmättes till 20 %. Risk för mikrobiell tillväxt föreligger om fuktkvoten överstiger 17 %.

En fördjupad undersökning rekommenderas för att konstatera orsak och omfattning av de förhöjda fuktvärdena och den mikrobiella lukten som upplevdes. Rekommendationen gäller hela ekonomidelen.

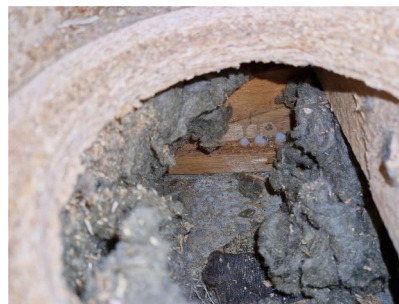
- Kontroll av konstruktion utfördes genom håltagning i golv (Sovrum 3 i garderob mot yttervägg). Vid kontroll av konstruktion uppmättes fuktvärden under kritisk nivå för mikrobiell tillväxt och normal lukt upplevdes.
- Ingen ytterligare provhåltagning var möjlig p.g.a. vattenburen golvvärme.

Grundläggningen består av en betongplatta på mark utan underliggande isolering och med uppreglade mineralullsiserade träkonstruktioner dikt an betongen. Fuktkvoten uppmättes 13 % och den relativa fuktigheten till 63 %. Risk för mikrobiell tillväxt föreligger om den relativa fuktigheten i den omgivande luften är över 75 %, vilket i furuvirke motsvarar en fuktkvot på 17 %.

Befintlig golvkonstruktion och väggssylen riskerar fuktrelaterade skador på grund av naturlig fuktpåverkan, vilket kan resultera i att mikrobiell lukt sprids till boendemiljön. Om det förekommer träkonstruktioner som är tryckimpregnerade kan även kemisk lukt förekomma.

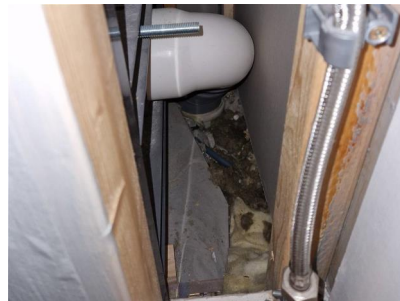
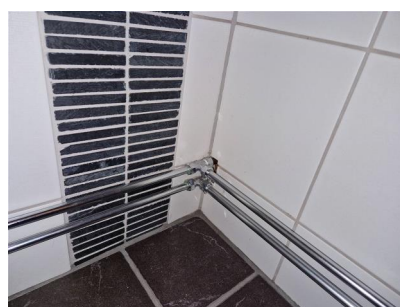
- Utrymmet bakom WC-stol med inbyggd spolcistern saknar tätskikt.
- Genomföring för tappvattenrör är otät.

Risk att vatten/fukt på grund av läckage inte upptäcks och tränger ner i omkringliggande konstruktioner med fuktrelaterade skador som följd.

Vid fuktindikering som utfördes i utrymmet noterades inga förhöjda fuktindikationer.

Utrymmet bakom WC kan med fördel kompletteras med ett fuktlarm.

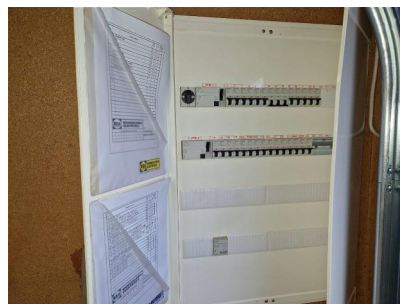
- Gruppförteckning och jordfelsbrytare finns till elcentralen.
- Vid stickprovsvis funktionskontroll av jordade eluttag i kök och våtutrymmen noterades inga avvikelser.
