**Fastighetsuppgifter**

Fastighetsbeteckning  
Örnen 8 / Huvudbyggnad  
Adress  
Hagadalsvägen 20  
352 26 Växjö

| Uppdragsnummer | G35634 |
| Besiktningsdatum | 2025-10-21 |

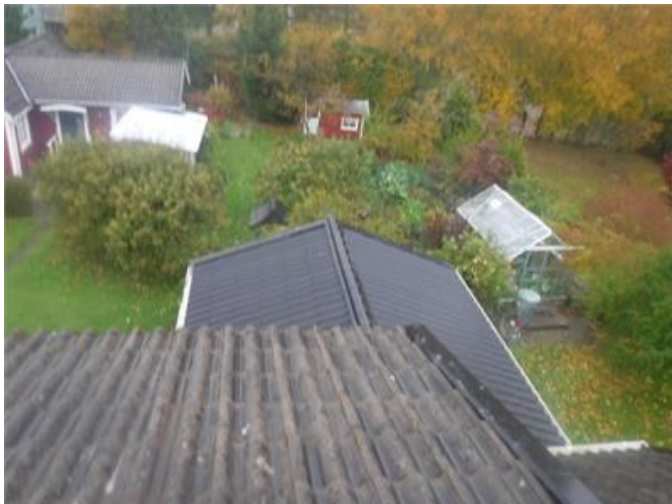
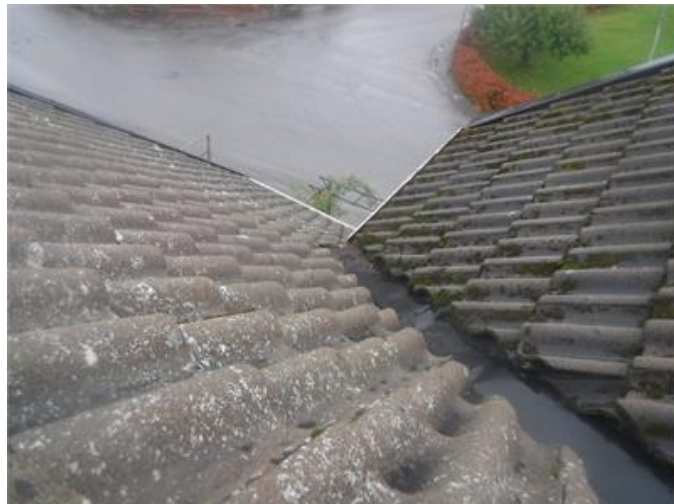
| Besiktningsresultat | | | | | |
|---|---|---|---|---|---|
| Tak | | x | | | Den ursprungliga byggnaden har betongpannor och tillbyggnaderna har plåt. Det ursprungliga byggnadens tak börjar bli äldre, se vidare under kommentarer och riskanalys på sida 4. |

Den ursprungliga byggnaden är klätt med betongpannor och har undertak av trä och underlagspapp. Taken besiktigades från stege ställd mot hängrännor och från stege på taket på den ursprungliga byggnaden. Taket på den ursprungliga byggnaden börjar bli äldre och kan ha brister samt ett minskat motstånd mot fuktgenomträngningar. På vinden kan man se att underlagspappen runt skorstenen har skador. Med en stigande ålder rekommenderas regelbunden översyn och underhåll av taket.

Tak: Den ursprungliga byggnaden har betongpannor och tillbyggnaderna har plåt. Det ursprungliga byggnadens tak börjar bli äldre, se vidare under kommentarer och riskanalys på sida 4.

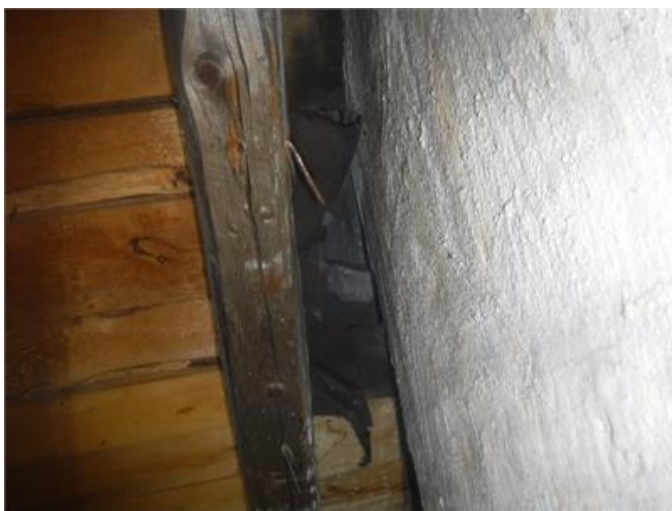
På vinden kan man se att underlagspappen runt skorstenen har skador.

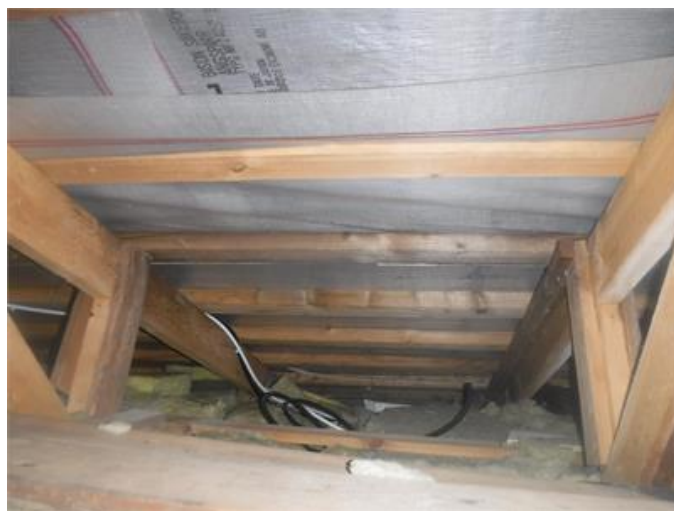
| Besiktningsresultat | | | | | |
|---|---|---|---|---|---|
| Vind/garage | | x | | | Yttertaket har ett enklare undertak av plast. |

Vind/garage: Plåttaket har ett enklare undertak av plast.

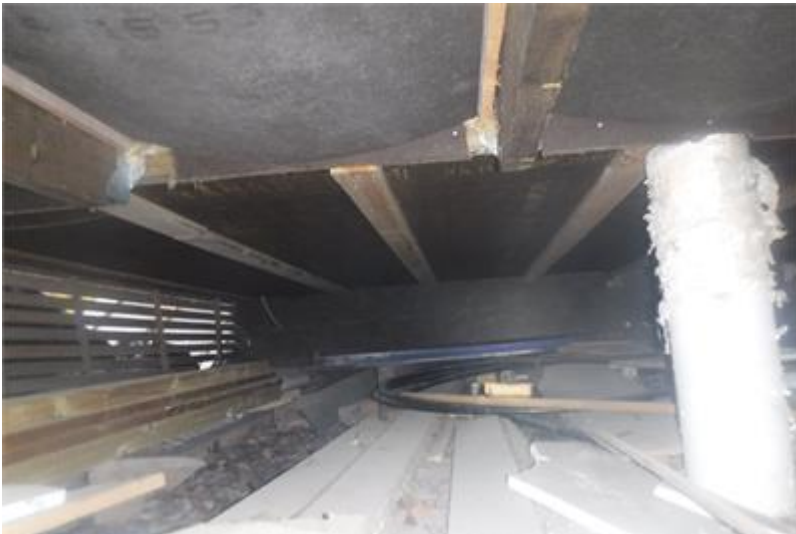
| Byggnadsdel | Plintgrund under Matplasten |

En plintgrund är en enklare grundläggning som ofta kan medföra sättningar och sprickbildningar i ovanliggande konstruktioner och byggnadsdelar. Grunden under matplatsen kan dock liknas vid en krypgrund då sidorna satts igen med brädor. Gjutpapp finns kvar på plintarna.

En krypgrund betecknas som en riskkonstruktion med avseende på fukt- och mikrobiella skador. Risk finns att avvikande lukter sprids och upplevs i boendemiljön. Under matplatsen ligger en hel del brädor som rekommenderas städas ut. Det saknas markplast under både matplatsen och entréhall vilket rekommenderas för att minska fuktbelastningen i grunderna.

Kontroll av konstruktion visade fuktkvoter på ca 16% i bottenbjälklaget. Det kritiska gränsvärdet för mikrobiell tillväxt brukar anges till ca 16-17% fuktkvot (FK).

Fuktkvoten i en plintgrund växlar med årstiderna. I normalfallet är fuktbelastningen mot grunden som högst under sommartid (juni-augusti) för att sjunka under vinterhalvåret.

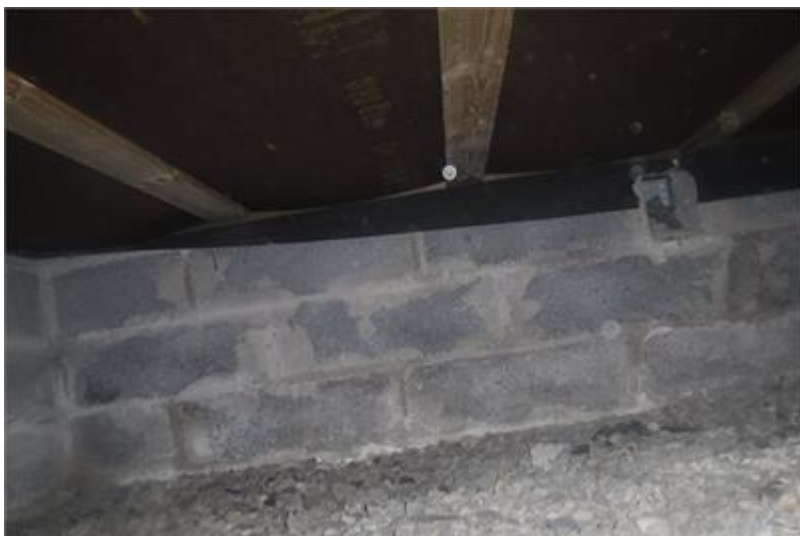
| Byggnadsdel | Krypgrund under entréhall |

Kontroll av konstruktion visade fuktkvoter på ca 16% i bottenbjälklaget. Det kritiska gränsvärdet för mikrobiell tillväxt brukar anges till ca 16-17% fuktkvot (FK).

Fuktkvoten i en krypgrund växlar med årstiderna. I normalfallet är fuktbelastningen mot grunden som högst under sommartid (juni-augusti) för att sjunka under vinterhalvåret.
