**Fastighetsuppgifter**

Örnen 8 / Separat  
bostadshus

Hagadalsvägen 20A

| Uppdragsnummer | G35683 |

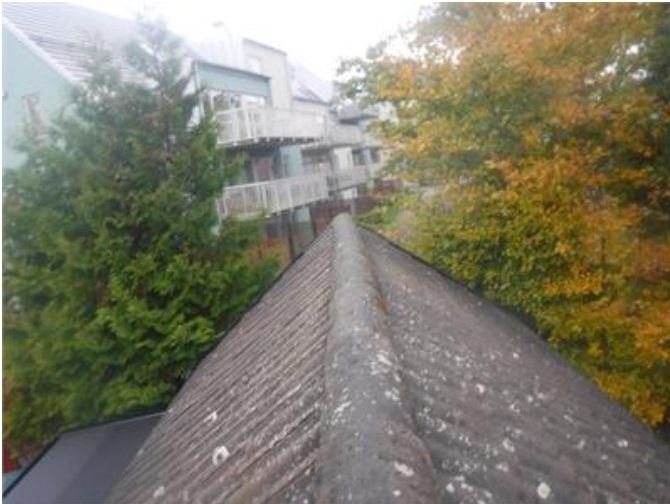
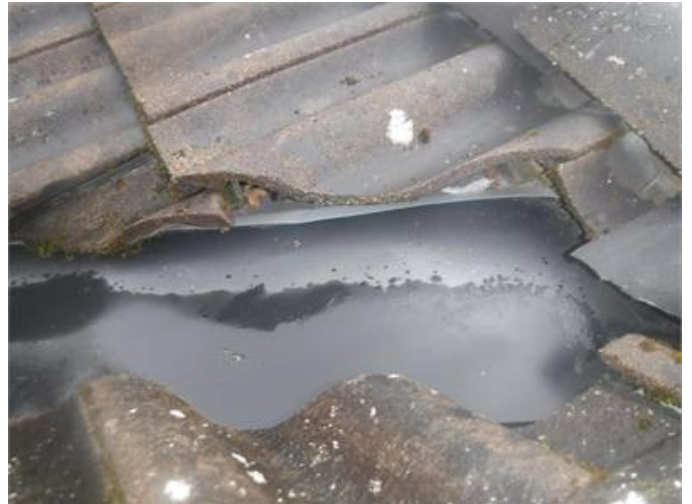
| Besiktningsresultat | | | | | |
|---|---|---|---|---|---|
| Tak | | | X | | Yttertaget är klätt med betongpannor, se vidare under kommentarer och riskanalys på sida 4. |

Yttertaket består av betongpannor och har undertak av trä och underlagspapp. Taket är besiktigt från stege på taket och stege ställd mot hängrännor. Taket börjar bli äldre och det noterades brister vilket kan öka risken för fuktskador i underliggande konstruktioner. Det noterades brister i anslutningar mot rännor och en del läkt ligger på rännor och är fuktpåverkade. Det finns ojämnheter i takkonstruktionen och brister mellan takpannor och hängrännor. Det rekommenderas ta kontakt med fackman för vidare bedömning av eventuella åtgärder.

Tak: Yttertaket är klätt med betongpannor, se vidare under kommentarer och riskanalys på sida 4.

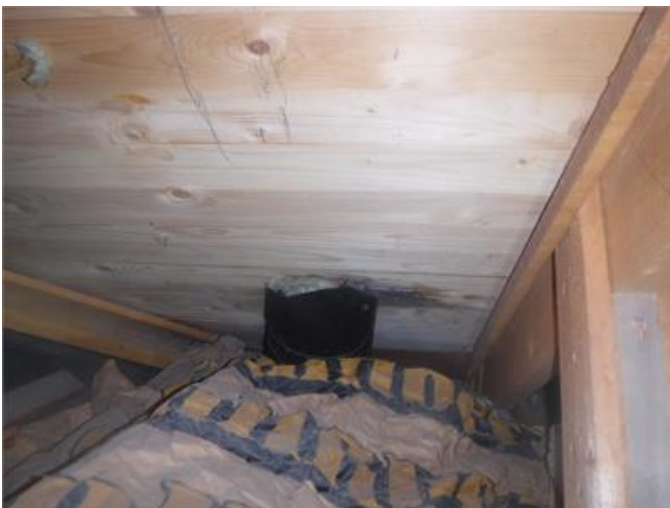
| Besiktningsresultat | | | | | |
|---|---|---|---|---|---|
| Vind | | X | | | Det noterades lokala spår av fuktinträngningar på insidan av yttertaget runt rörgenomföringar, ingen hög fukt mättes vid besiktningen men bör kontrolleras vidare. |

Vind: Det noterades lokala spår av fuktinträngningar på insidan av yttertaket runt rörgenomföringar, ingen hög fukt mättes vid besiktningen men bör kontrolleras vidare.

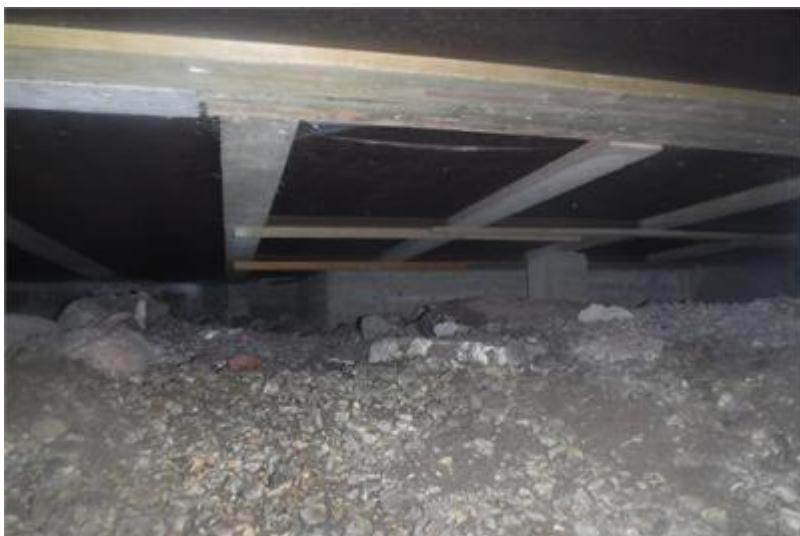
En ouppvärmad och utomhusventilerad grund betecknas som en riskkonstruktion med avseende på fukt- och mikrobiella skador. Risk finns att avvikande lukter från grunden sprids och upplevs i boendemiljön. Grunden är fuktpåverkad och avvikande lukt upplevdes i grunden. Marken saknas heltäckande markplast vilket rekommenderas för att minska fuktavdunstningen i grunden. Vidare åtgärder kan vara att installera en stationär krypgrundsavfuktare. Det rekommenderas ta kontakt med fackman för vidare bedömning av åtgärder.

Kontroll av konstruktion visade fuktkvoter på ca 20% i bottenbjälklaget. Det kritiska gränsvärdet för mikrobiell tillväxt brukar anges till ca 16-17% fuktkvot (FK).

Fuktkvoten i en krypgrund växlar med årstiderna. I normalfallet är fuktbelastningen mot krypgrunden som högst under sommartid (juni-augusti) för att sjunka under vinterhalvåret.

Notera att stickprovsmässig undersökning är utförd samt att mätvärden normalt sett kan variera över årstiderna. För att säkert fastställa konstruktionens kondition och fuktstatus samt bedömning av åtgärder måste en mer omfattande undersökning utföras. Se även text om grunden under kommentarer och riskanalys på sida 4 i protokollet.
