# Besiktningsprotokoll

Anticimex Försäkringsbesiktning i samarbete med Fastighetsbyrån

| Fastighetsadress:<br>Svartåsen 328 | |

| Besiktningsdatum:<br>2025-10-17 | Protokollnummer:<br>69321210 |

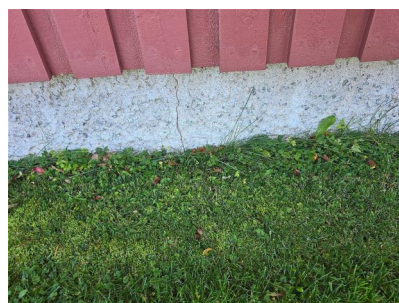
Sprickor finns i sockel.

Dessa bedöms inte ha lett till bakomliggande skador.

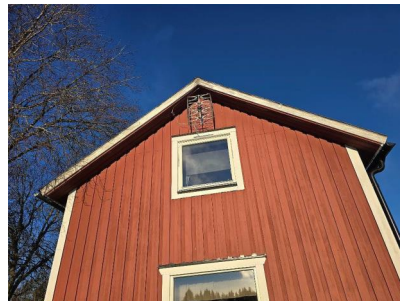
Vindskivor och takfotsbrädor är i behov av målning/underhåll.

För att öka livslängden på fasadbeklädnaden rekommenderas målning och underhåll.

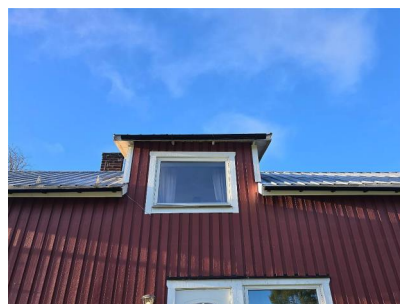
Stuprör saknas på takkupan.

Eftersom stuprör saknas utsätts fasaden för ökad fuktbelastning, vilket i sin tur kan leda till fuktskador i bakomliggande konstruktioner.

Montera stuprör.

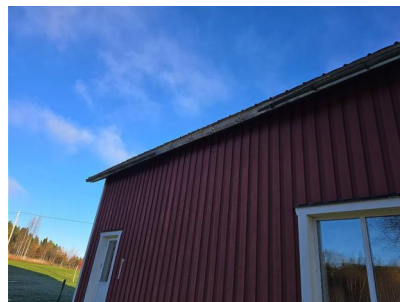
Hängränna saknas.

När hängrännor saknas utsätts fasad och grund för ökad fuktbelastning, vilket i sin tur kan leda till fuktskador i bakomliggande konstruktioner.

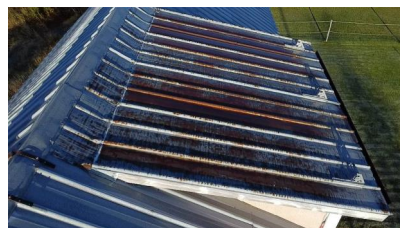
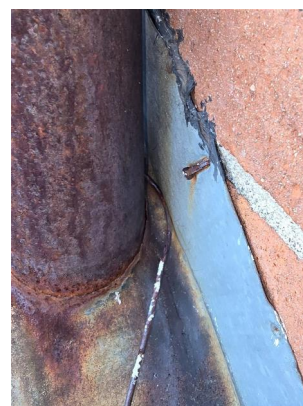
Plåttaket är äldre och har mindre otätheter vid avluftningsröret och rostangrepp förekommer allmänt.

Brister i taktäckningen kan leda till att regn- eller smältvatten tränger ner i underliggande takkonstruktion och orsakar fuktskador.

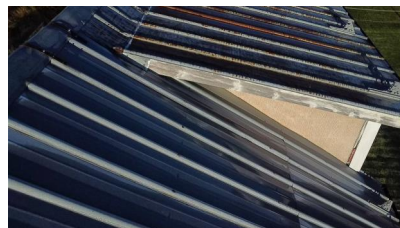
Anslutningen mellan tak och vägg på takkupan saknar ståndplåt.

Detta medför risk för att regnvatten kan rinna in mellan anslutningen och väggen, vilket i sin tur kan leda till mikrobiella skador (angrepp av mikroorganismer) i tak- och väggkonstruktioner.

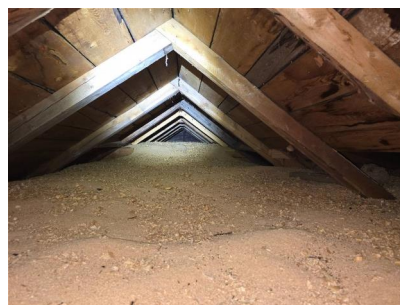
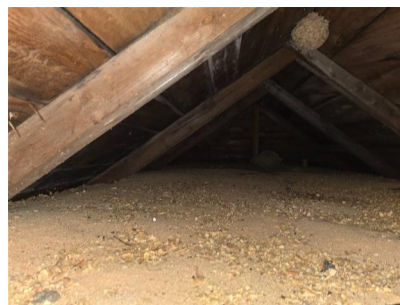
Vid kontroll av vinden har fuktvärden under kritisk fuktnivå för mikrobiell tillväxt uppmätts, dock finns mikrobiell påväxt på framförallt gavelvägg noterats.

Fuktkvoten i underlagstak/takbjälkar uppmättes till 11 %.

Den upptäckta mikrobiella påväxten på underlagstaket är ett tecken på att vinden har tillförts eller tillförs fukt inifrån bostaden. Observera att besiktning av bostadens ventilationssystem inte har ingått i uppdraget.

För att komma tillrätta med detta kan fukttillförseln inifrån bostaden behöva minskas. Det kan göras genom att ventilationen i bostaden förbättras samt att eventuella otätheter i vindsbjälklaget (tak-/väggvinklar, taklucka med mera) tätas. Läs Anticimex faktablad om uppvärmda vindsutrymmen för tips och råd.

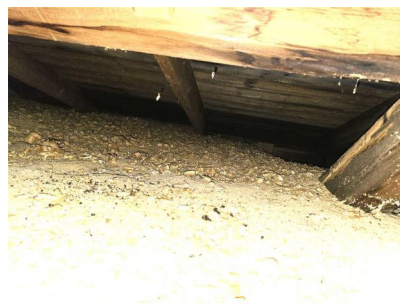
I takkupan finns en fuktskada. Fuktindikeringar visade inga förhöjda fuktindikationer vid besiktnings tillfället. Vi rekommenderar att en byggtreprenör kontaktas för att kontrollera orsaken och omfattningen av skadorna.

Fuktläckar noteras på underlagstaket ovan takkupan.

Fuktläckar kan vara ett tecken på en pågående eller äldre fuktskada.

Vi rekommenderar att vinden kontrolleras av en byggentreprenör.

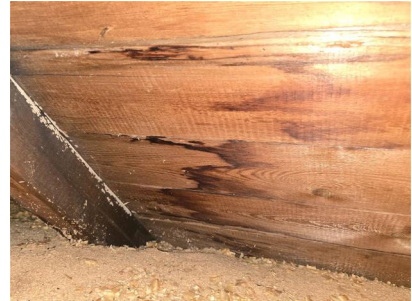
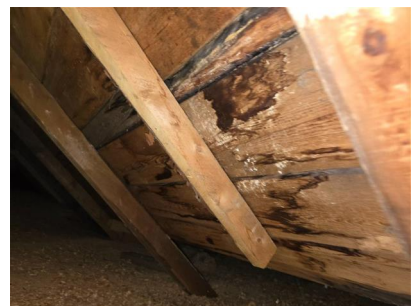
Övriga fuktfläckar bedöms som äldre.

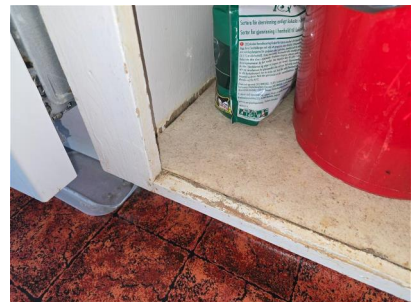
Fuktskyddet i diskbänkskåpet har otätheter.

För att undvika att vatten kan tränga ned bakom skåpet och ett eventuellt läckage blir svårare att upptäcka, rekommenderas att fuktskyddet tätas.

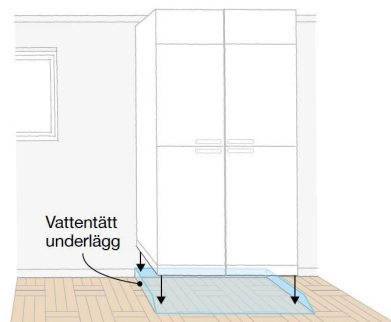
Fuktskydd saknas under vitvaror.

För att upptäcka eventuella läckage, installera ett fuktskydd.

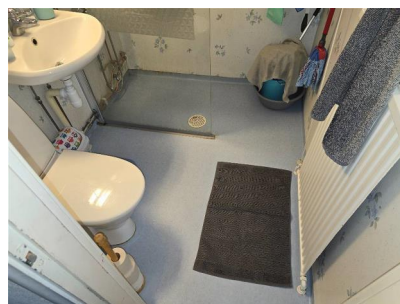
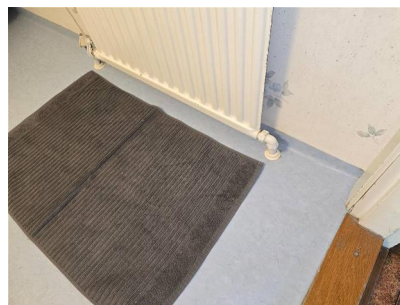
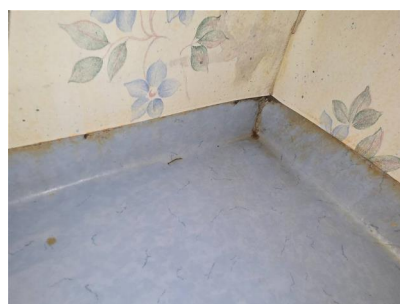
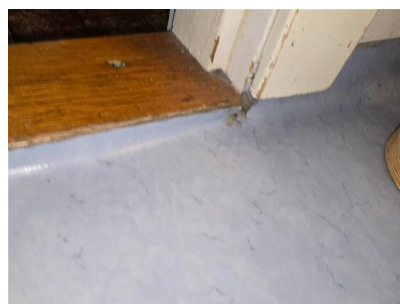
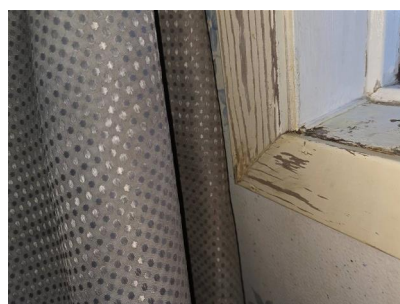
- Förhöjda fuktindikationer i golv/vägg vinkel i anslutning till en skada på golvbeläggningen.
- Utrymmet är äldre och har passerat tiden för sin tekniska livslängd.
- Spricka i golvbeläggningen i anslutning till tröskeln.
- Rörgenomföringar i golvet. Vilket var godkänt när utrymmet uppfördes.
- Rörgenomföringar i vägg vid duschplats vilket var godkänt när utrymmet uppfördes.
- Fönster placerat i duschzonen.
- Färgsläpp på fönster foder/smyg.

Renovering av utrymmet rekommenderas. Kontakta aktuellt försäkringsbolag för bedömning av skadan och om det är ersättningsbar.

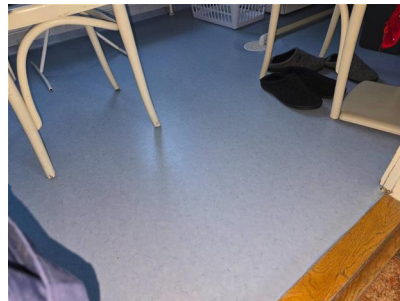
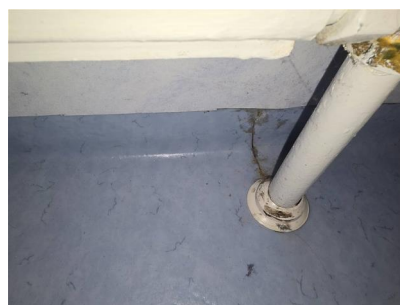
- Våtutrymmet har äldre yt-/tätskikt.
- Defekta skarvar förekommer i golvbeläggningen.
- Rör genomföring finns i golv. Vilket var godkänt när utrymmet uppfördes.

Eftersom funktionen, som innebär att ytskiktet/tätskiktet ska vara vattentätt, kan vara nedsatt finns en ökad risk att vatten tränger igenom ytskiktet/tätskiktet med vattenskador i omkringliggande konstruktioner som följd.

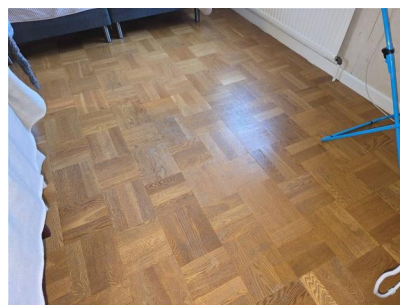
Golvknarr förekommer.

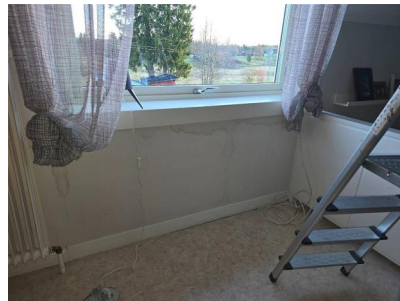
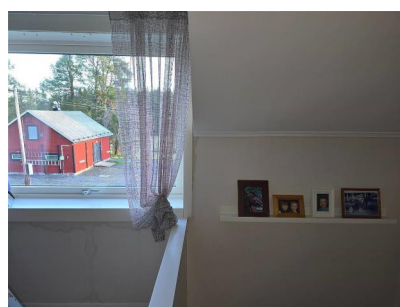
Väggen har fuktfläckar. Fuktindikerat utan anmärkning.

Fuktfläckar kan bero på olika saker, och kan vara ett tecken på en tidigare eller en pågående fuktskada.

Vi rekommenderar att väggarna öppnas upp för att kunna bedöma omfattningen av fuktskadorna.

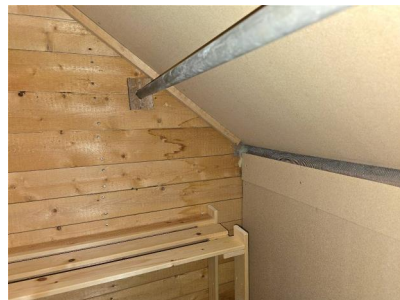
Fuktfläckar bedöms som äldre. Fuktindikerade utan anmärkning.

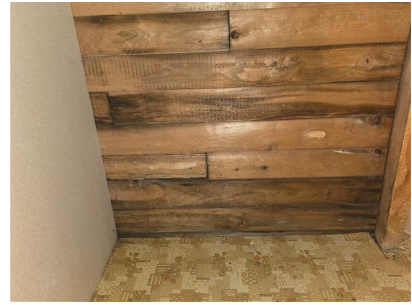
Mikrobiellpåväxt på en vägg.

Orsaken till detta har man troligen kommit tillrätta med, eftersom det inte finns någon missfärgning på dom nya skivorna som klär övriga väggar.

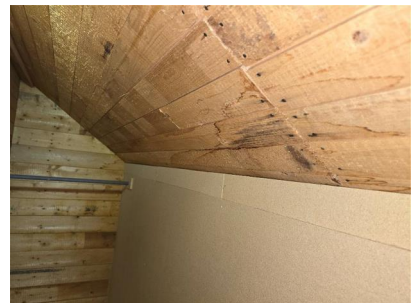
Fuktfläck bedöms som äldre. Fuktindikerad utan anmärkning.

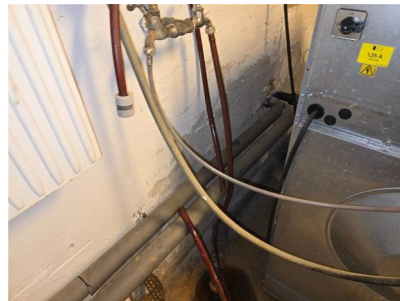
Färgsläpp förekommer på källarväggar.

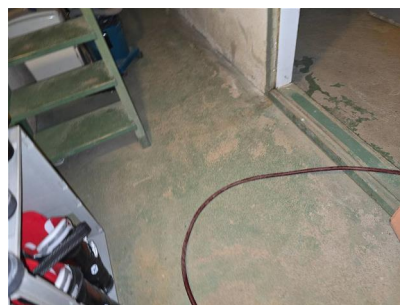
Trädetaljer i kontakt med betonggolv och källarvägg.

Trädetaljer (trösklar, innervägg mm) kan via kapillärkraft bli fuktiga vilket kan leda till fuktskador. Vid misstanke om detta bör dessa delar bytas ut.

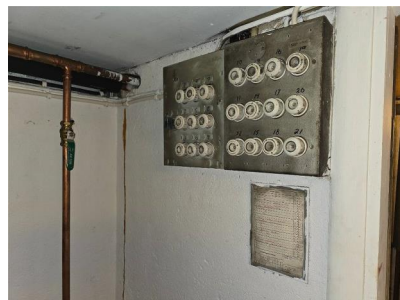
Jordfelsbrytare finns ej.

Det finns inget krav att hus byggda före år 2000 ska ha jordfelsbrytare. Jordfelsbrytaren minskar dock risken för personskador och brand orsakade av elanläggningen.

Kontakta en elektriker för kontroll och åtgärd.

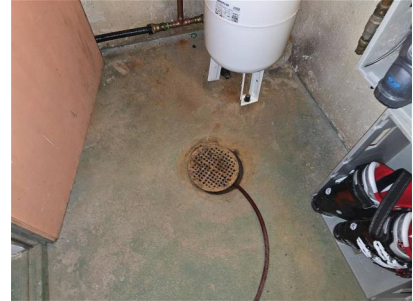
Gjutjärnsbrunnen är rostangripen.

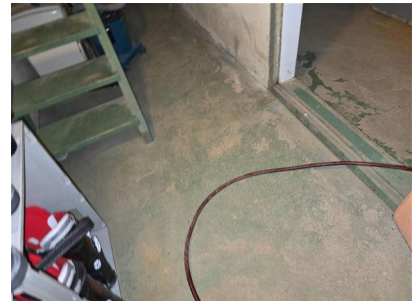
Färgskiftningar på putsad vägg, tyder på att det varit fukt uppsug i väggen.

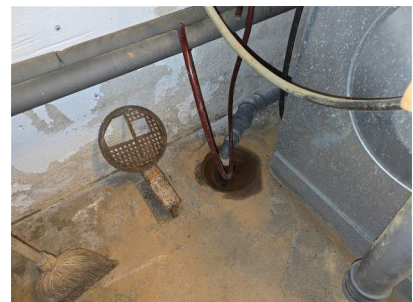
Gjutjärnsbrunnen är rostangripen.
