# Besiktningsprotokoll

Anticimex Försäkringsbesiktning i samarbete med Fastighetsbyrån

| Fastighetsbeteckning:<br>Poppeln 9 | |

| Besiktningsdatum:<br>2025-10-23 | Protokollnummer:<br>69332300 |

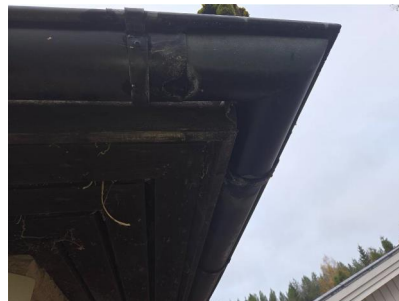
### Utvändigt / Hängrännor / Stuprör

Läckage på skarvar

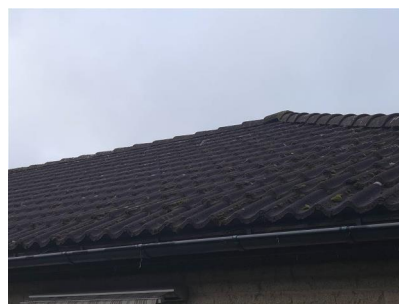
### Utvändigt / Tak

Yttertaket är äldre.  
Besiktat från mark och från tak.

Takpannor, plåtdetaljer och underlagspapp har enligt vår bedömning en begränsad livslängd. Eftersom husets taktäckning är äldre har det ett minskat motstånd mot vatteninträngning. Detta i sin tur kan leda till fuktskador på träläkt och vidare ner i underliggande konstruktioner.

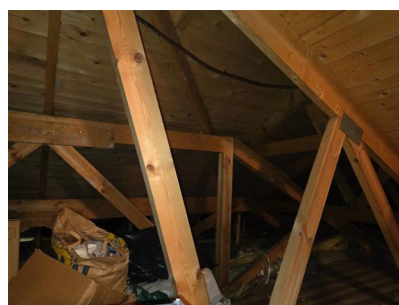
### Utvändigt / Vind

Vid kontroll av vinden uppmättes fuktvärden under kritisk fuktnivå för mikrobiell tillväxt och en normal lukt upplevdes.  
Underlagstak består av råspont och isolering är mineralull  
Fuktkvoten i underlagstak/takbjälkar uppmättes vid besiktningstillfället till ca 12 %.  
Detta värde varierar dock under året beroende på årstid och utomhusklimat.  
Risk för mikrobiell tillväxt föreligger om den relativa fuktigheten (RF) i den omgivande luften är över 75% vilket i furuvirke motsvarar en fuktkvot (FK) på 17%.

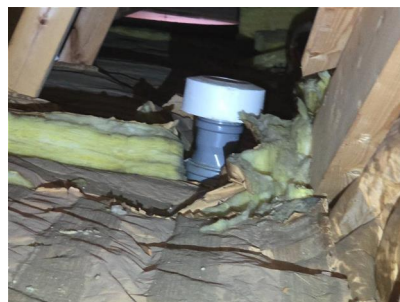
Vakuumventil placerad på vinden

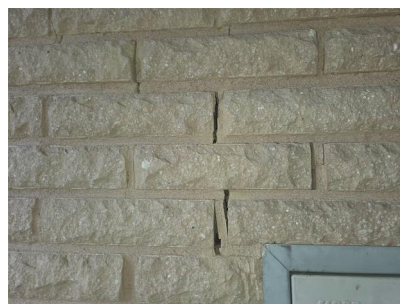
### Utvändigt / Garage

Sprickor finns i tegelfasaden, vissa är större.

Detta kan leda till fukt- och frysskador i konstruktionen.

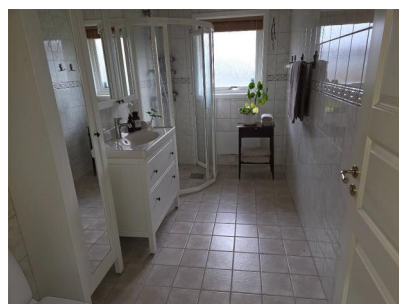
### Entréplan / Dusch/Toalett

Kakel och klinkers

- Spricka och bomljud på enstaka platta
- Golvbrunnen är inte utbytt i samband med renovering och golvbrunnen är djupt placerad.
- Rör genom golv förekommer

Risk finns att det nya tätskiktet inte har kunnat anslutas till golvbrunnen på ett riktigt sätt, vilket kan leda till fuktskador i omkringliggande konstruktioner.

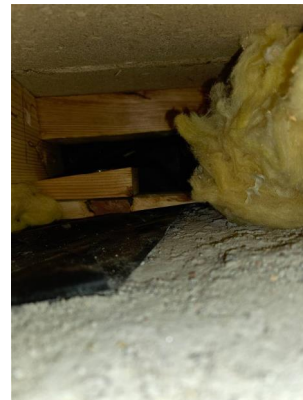
### Entréplan / Kök

Vid kontroll av konstruktion uppmättes fuktvärden under kritisk nivå för mikrobiell tillväxt.  
Kontroll utförd i golv vid ytterhörn.  
Grundläggningen består av en betongplatta på mark utan underliggande isolering och med ett uppreglat isolerat golv dikt an betongen. Fuktspär / plast finns under syllar och reglar.  
Denna konstruktion får ofta skador på grund av naturlig fuktvandring.  
Fuktkvoten uppmättes i kloss och regel till ca 14 % och den relativa fuktigheten till ca 70 % vid en temperatur på 12 °C..
