**Fastighetsuppgifter**

Skörby 5:181

Kiselvägen 19

| Besiktningsdatum | 2025-10-24 |

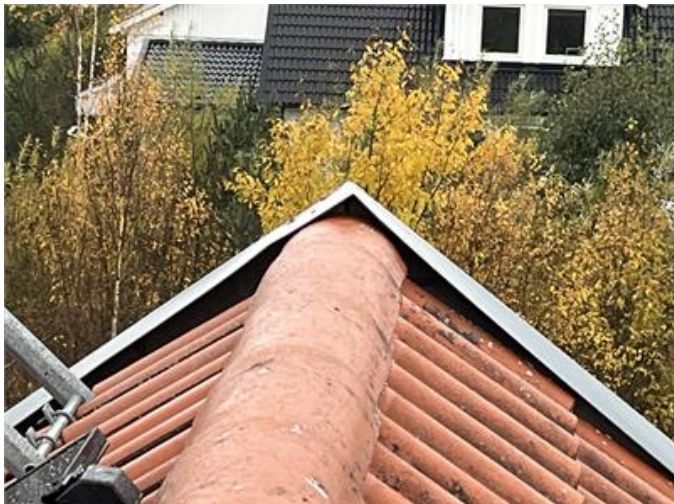
| Besiktningsresultat | | | | | |
|---|---|---|---|---|---|
| Tak | | X | | | - Vindskivor har begynnande underhållsbehov samt att vindskiveplåtar lokalt täcker något bristfälligt mot takpannornas yttersta rad.<br>- Mindre ytrost på plåtakets nedre delar.<br>- Otätheter vid glidskyddets infästning i takplåt, åtgärder bör övervägas.<br>- Spikhål på övre rad takpannor synliga (täcks ej helt avnockpannor/hocktätning)<br>(Taket besiktades från takstege) |

Något bristfällig täckning mellan takpannor och vindskeveplåt

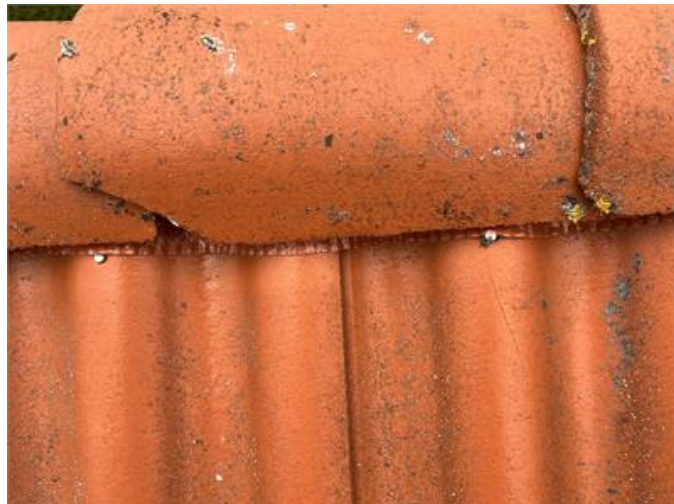
Spikhål på övre rad takpannor som ej täcks helt.

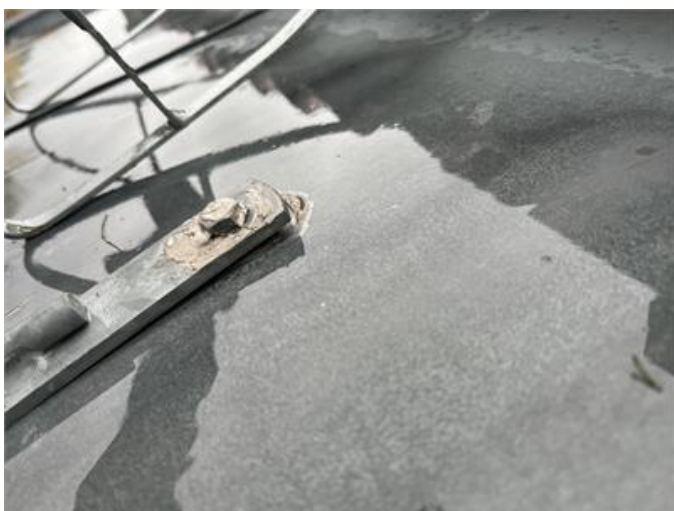
Mindre otäthet vid infästning för glidskydd.
