# Besiktningsprotokoll

Anticimex Försäkringsbesiktning i samarbete med Fastighetsbyrån

| Fastighetsadress:<br>Märsöbacke 5 | |

| Besiktningsdatum:<br>2025-10-23 | Protokollnummer:<br>69346880 |

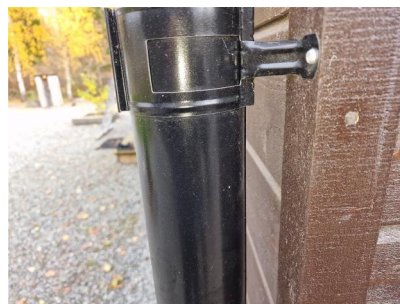
Fals på stuprör vänd mot fasad.

Falsen på stuprören kan med fördel vändas ut från fasaden för att lättare se om röret blivit skadat efter vinterns påfrestningar samt för att undvika skador på fasad vid ett eventuellt läckage.

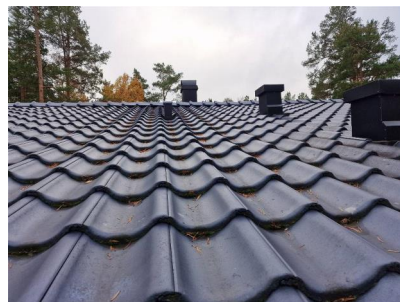
Inget att notera.  
Besiktigt via stege och marken.

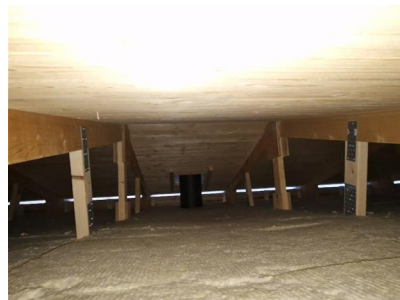
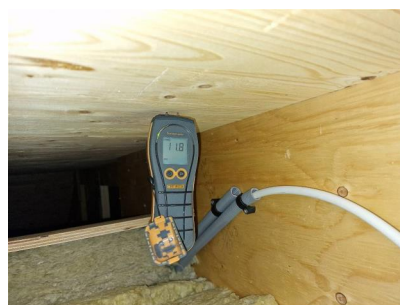
Vid kontroll av vinden uppmättes fuktvärden under kritisk fuktnivå för mikrobiell tillväxt och en normal lukt upplevdes.  
Fuktkvoten i underlagstak/takbjälkar uppmättes till 12 %.

Det finns risk för mikrobiell tillväxt om den relativa fuktigheten (RF) i den omgivande luften är över 75 %. I furuvirke motsvarar det en fuktkvot (FK) på 17 %.

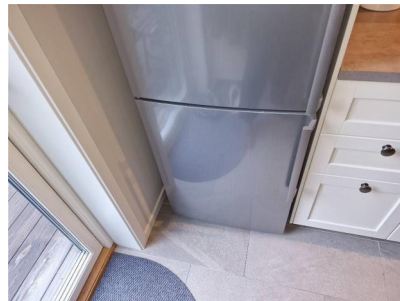
Fuktskydd saknas under kyl/frys.

Utan fuktskydd är det svårt att upptäcka läckage. Vatten kan då tränga in i omkringliggande konstruktioner och orsaka fuktskador.

För att upptäcka eventuella läckage, installera ett fuktskydd.

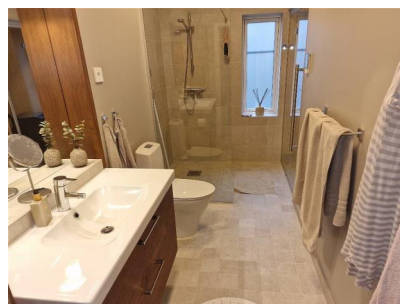
Normala fuktvärden indikerades mot klinker/kakel.

En viss fukt tränger alltid in bakom kakel/klinker via fogarna, detta är helt normalt och innebär inte att tätskiktet/ våtrumsisoleringen under kaklet/klinkern är bristfälligt eller ur funktion.

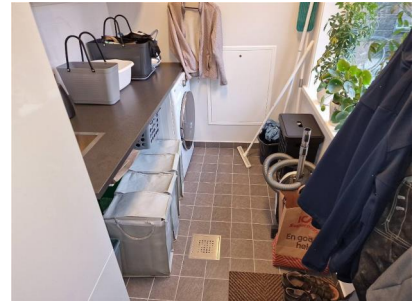
Normala fuktvärden indikerades mot klinker/kakel.

En viss fukt tränger alltid in bakom kakel/klinker via fogarna, detta är helt normalt och innebär inte att tätskiktet/ våtrumsisoleringen under kaklet/klinkern är bristfälligt eller ur funktion.

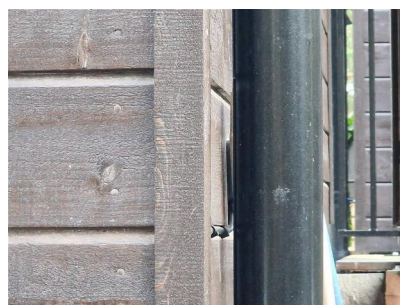
Fals på stuprör vänd mot fasad.

Falsen på stuprören kan med fördel vändas ut från fasaden för att lättare se om röret blivit skadat efter vinterns påfrestningar samt för att undvika skador på fasad vid ett eventuellt läckage.

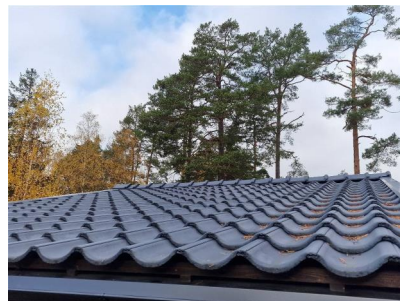
Inget att notera.  
Besiktigt via marken och altan/trädecket.
