Fastighetsbeteckning  
Alvesta Moheda 3:43  
Adress  
Norregårdsvägen 6  
342 60 Moheda

| Besiktningsdatum | 2025-10-23 |
| Besiktningsföretag | OBM Kronoberg AB |

Byggnadsbeskrivning  
1 1/2 plans kedjehus

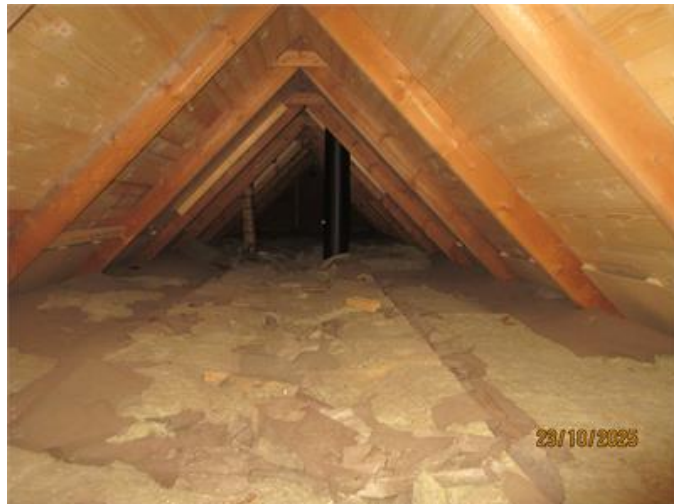
| Besiktningsresultat | | | | | |
|---|---|---|---|---|---|
| Vind | | | | X | Delar av vind är ej besiktningsbar, landgång saknas. |

Delar av vind är ej besiktningsbar, landgång saknas.

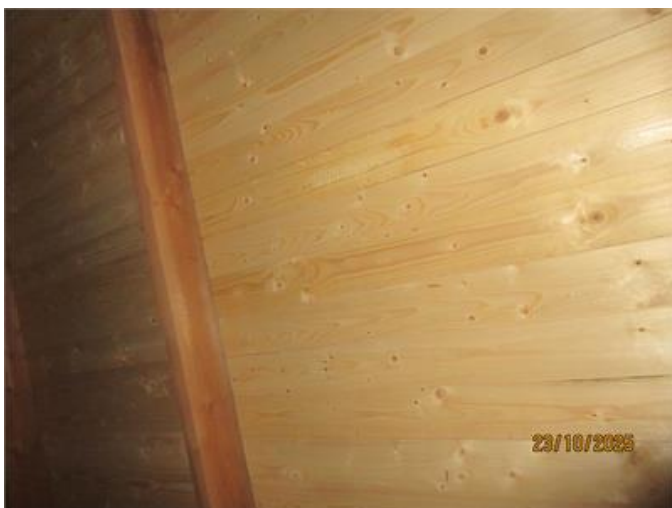
Underlagstak från 2024.

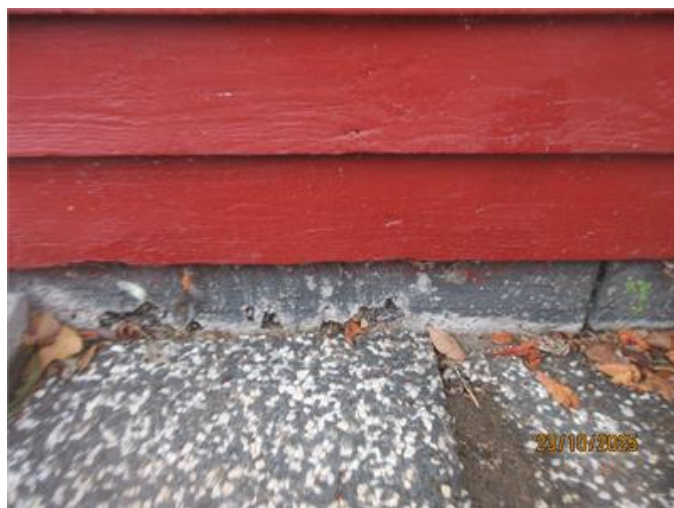
| Besiktningsresultat | | | | | |
|---|---|---|---|---|---|
| Sockel | | X | | | Putssläpp förekommer på sockel. |

Putssläpp på sockel.

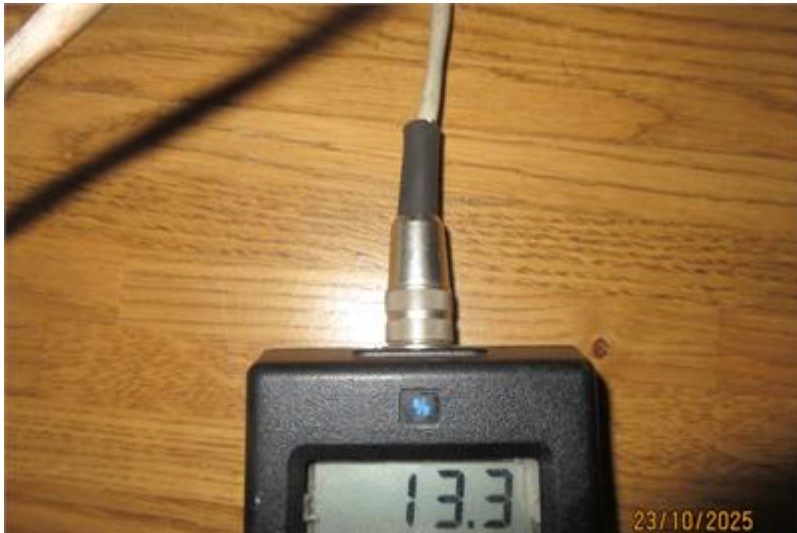
| Konstruktionsuppbyggnad | Flytande golv och syllkonstruktion på betongplatta. |

Det kritiska gränsvärdet för mikrobiell tillväxt brukar anges till ca 15-17% fuktkvot (FK). Fuktkvotsvärden på 12-14 % uppmäyyes i syllkonstruktion.
