# Besiktningsprotokoll

## Försäkringsbesiktning för Anticimex Säljarförsäkrat

| Fastighetsadress:<br>Trolldalsvägen 59 | |

| Besiktningsdatum:<br>2025-03-21 | Protokollnummer:<br>68922764 |

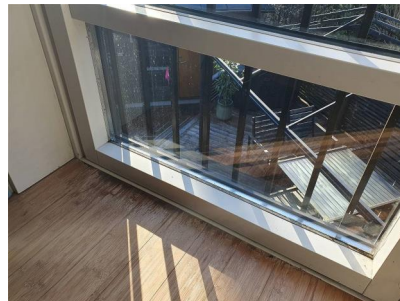
Missfärgningar finns på golv pga. avglömd stängning av dörr.

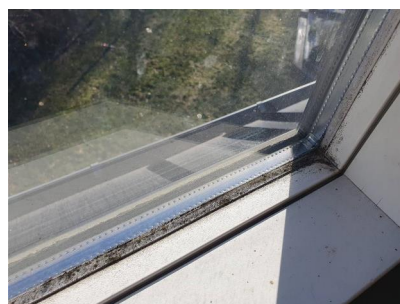
Ventilationen fungerar bristfälligt.  
Kondensspår/missfärgning noteras på insida fönster.

Bristen kan innebära att fukt inte ventileras bort från bostaden. Detta riskerar att skada husets konstruktioner och kan leda till försämrad inomhusmiljö. Observera att besiktning av bostadens ventilationssystem inte har ingått i uppdraget.

Vi rekommenderar en fördjupad undersökning för att bedöma orsak och omfattning.
