# Besiktningsprotokoll

Anticimex Försäkringsbesiktning i samarbete med Fastighetsbyrån

| Fastighetsadress:<br>Bogen Jorsla 2 | |

| Besiktningsdatum:<br>2025-08-15 | Protokollnummer:<br>69146269 |

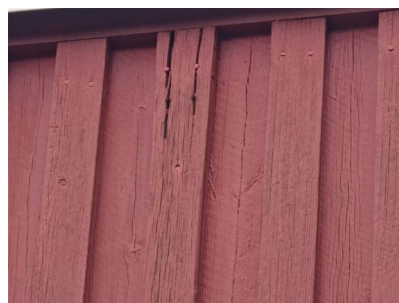
#### Utvändigt / Fasad

Sprickor/ rötskador kan noteras på fasad speciellt ändträ.

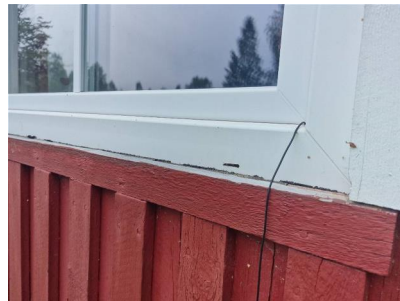
### Utvändigt / Fönster

Fönsterbleck saknas på fönster på enstaka fönster.  
Detta är inte fackmässigt utfört.

Avsaknad av fönsterbleck medför en ökad risk för att vatten kan rinna in och orsaka fuktrelaterade skador i omkringliggande konstruktioner.

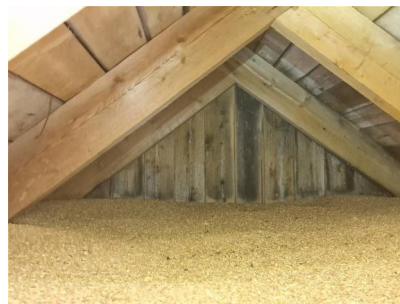
### Utvändigt / Vind

Vid kontroll av vinden uppmättes fuktvärden under kritisk fuktnivå för mikrobiell tillväxt och en normal lukt upplevdes.

Underlagstak består av brädor och isoleringen är sågspån.  
Lokalt mot norra sidan kan påväxt noteras i mindre omfattning.

Fuktkvoten i underlagstak/takbjälkar uppmättes vid besiktningsstillfället till ca 9 %.

Detta värde varierar dock under året beroende på årstid och utomhusklimat.

Risk för mikrobiell tillväxt föreligger om den relativa fuktigheten (RF) i den omgivande luften är över 75% vilket i furuvirke motsvarar en fuktkvot (FK) på 17%.

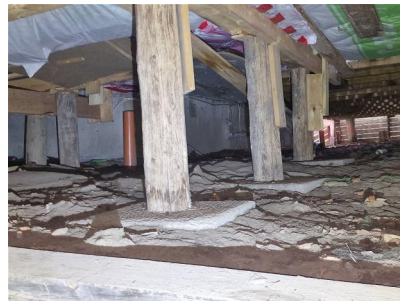
### Utvändigt / Plintgrund

Plintgrund under inglasade rummet är en riskkonstruktion. Brister kan noteras på delar av trossbotten, bland annat består trossbotten av olika material bland annat plast. Marken saknar plast. Dessa brister som noterats är inte fackmässigt utfört.

Uteluftsventilerade krypprunder med bjälklag av organiskt material har ofta fuktskador på grund av naturlig fuktpåverkan. Detta kan resultera i mikrobiella skador (angrepp av mikroorganismer) och, i värsta fall, rötskador. Mikrobiell lukt kan då spridas till boendemiljön.

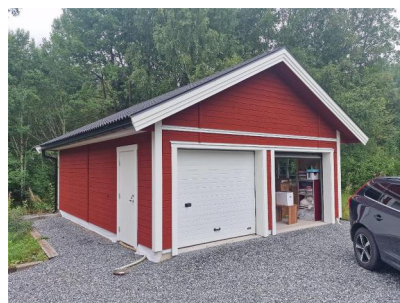
### Utvändigt / Garage

Oisolerat, uppvärmt garage med platta på mark. Bedöms vara fackmässigt uppfört.

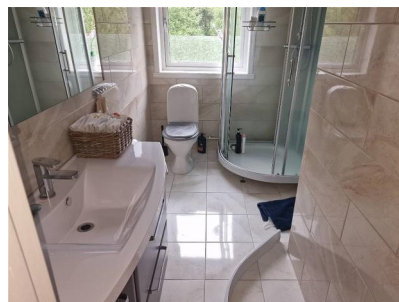
### Övre plan / Dusch/Toalett

Kakel och klinkers  
Golvbrunn placerad under duschkabin och svårbesiktad.

Fuktindikering i utrymmet gav inga förhöjda fuktindikationer.

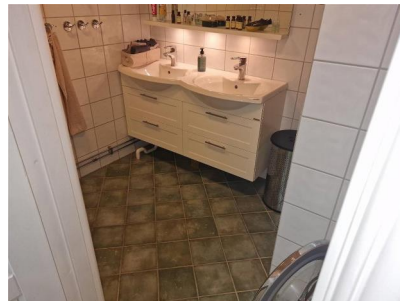
### Källarplan / Allmänt hela källare

Äldre betongren källare som innebär vissa rum har klinkers på golv. Källare består av bland annat pannrum förråd, matkällare samt våtrum. Våtrum har nyare golvbrunn utan klämring och brunnsmanschett saknas. Denna brist bedöms vara minde på grund av äldre källare med klinkers på golv. På vissa väggar kan påväxt och mindre färgsläpp noteras.

Utvändigt fuktskydd är äldre.

Eftersom källarens utvändiga fuktskydd (dagvattenssystem, dräneringssystem samt källarytterväggarnas utvändiga fuktskydd) är äldre, så kan systemet ha nedsatt funktion. Detta ökar risken för invändiga fuktskador i källaren.
