**Fastighetsuppgifter**

Västersjön 1:25

Hildas väg 4

| Besiktningsdatum | 2025-10-24 |

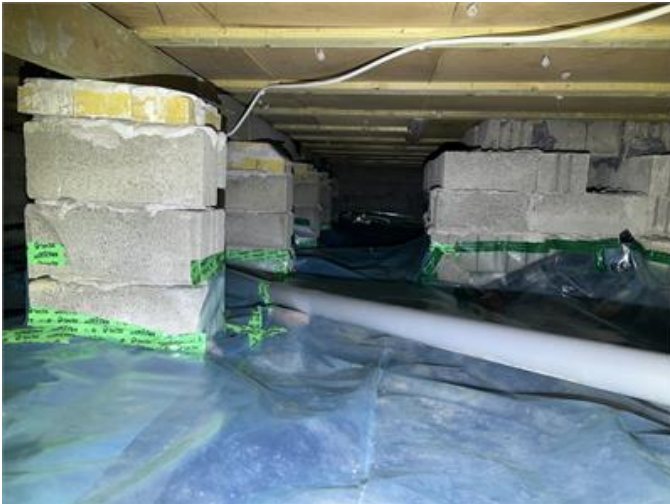
Krypgrund öster: Översiktsbild.

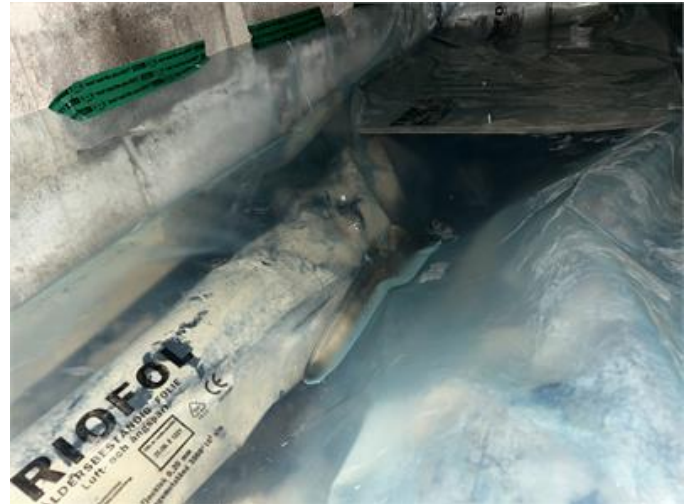
| Besiktningsresultat | | | | | |
|---|---|---|---|---|---|
| Krypgrund | | | x | | Krypgrunder betraktas generellt som riskkonstruktioner för fuktskador.<br>Fuktig miljö och unken/mikrobiell lukt upplevdes.<br>Mikrobiell påväxt finns på blindbottenskivor.<br>Mindre mängd fritt vatten på plasten noterades.<br>Träskyddsbehandlat virke förekommer i utrymmet.<br>Fuktvärden i nivå med gränsvärde uppmättes i bjälklaget.<br>Se kommentar/riskanalys samt bilaga "Kontroll av konstruktion". |

Krypgrund öster: Fritt vatten noteras på plasten.

Vanligt är att installation av krypgrundsavfuktare (adsorptionsavfuktare) rekommenderas i kombination med eventuella andra åtgärder.

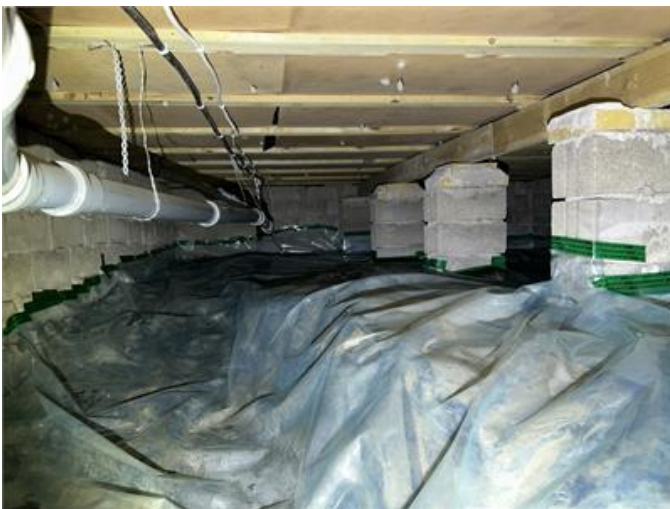
Krypgrund väster: Översiktsbild.

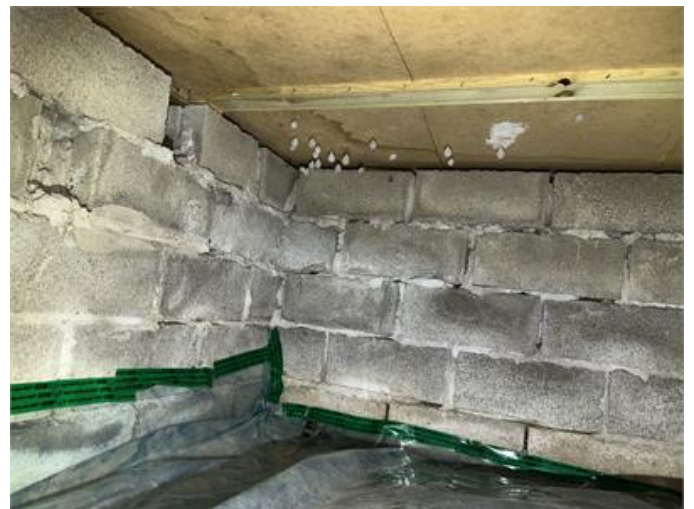
Krypgrund väster: Fuktanvisningar på trossbottensskivor, torra vid besiktningstillfället.

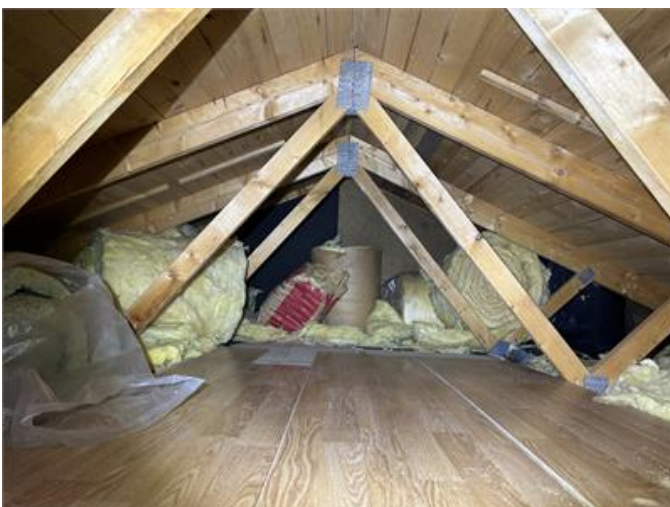
Nockvind öster: Översiktsbild.

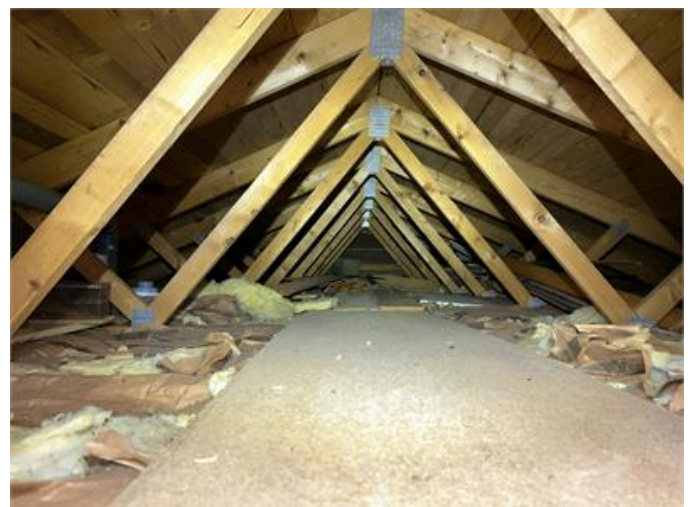
Nockvind väst: Översiktsbild.

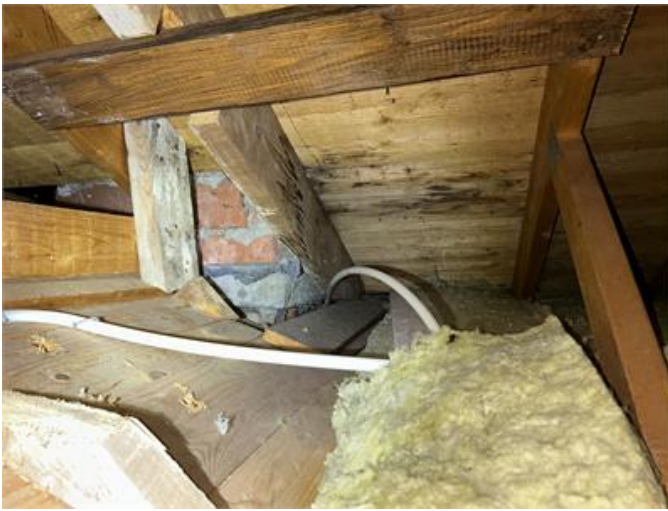
Om det finns brister i tätningen mellan ett varmt och ett kallt utrymme eller om relativt varm och fuktig luft släpps ut i det kalla utrymmet finns det en risk för förhöjd luftfuktighet vintertid med mikrobiell skador i underlagstaket som följd.

Nockvind väster: Fuktanvisningar runt murstocken.  
Torrvind besiktning.

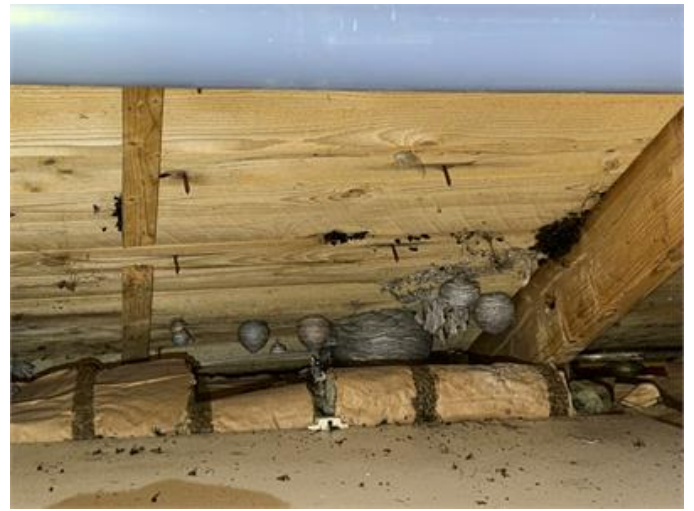
Nockvind väster: Flera getingbon.

Gamla getingbon bör avlägsnas då de kan dra till sig andra skadedjur.

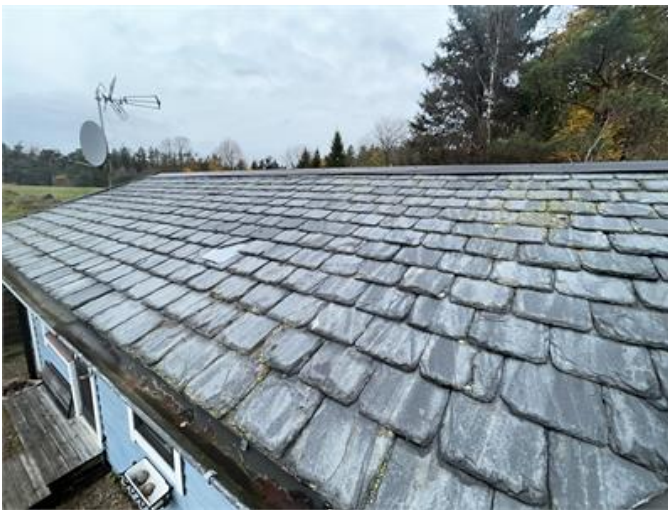
Tak: Översiktsbild.

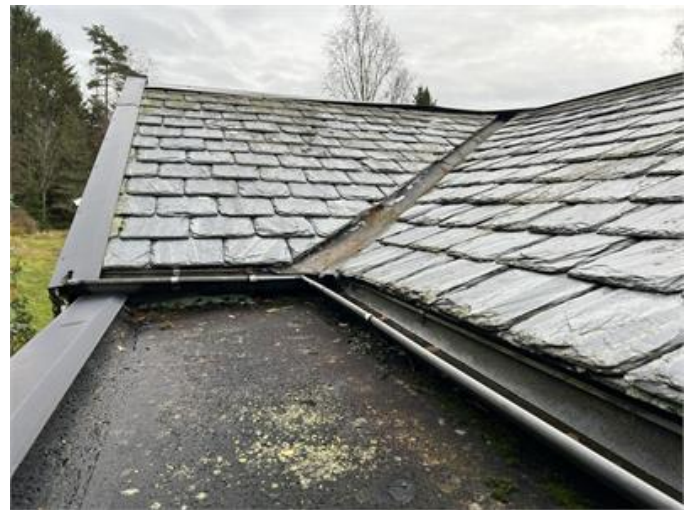
| Besiktningsresultat | | | | | |
|---|---|---|---|---|---|
| Tak ovan entredörr | | | x | | Låglutande papptak.<br>Mycket mossor och skräp.<br>Minskad funktion vid vattenutlopp på grund av mossor och skräp. |

Tak: Papptak med mycket skräp samt rostangripna  
plåtdetaljer

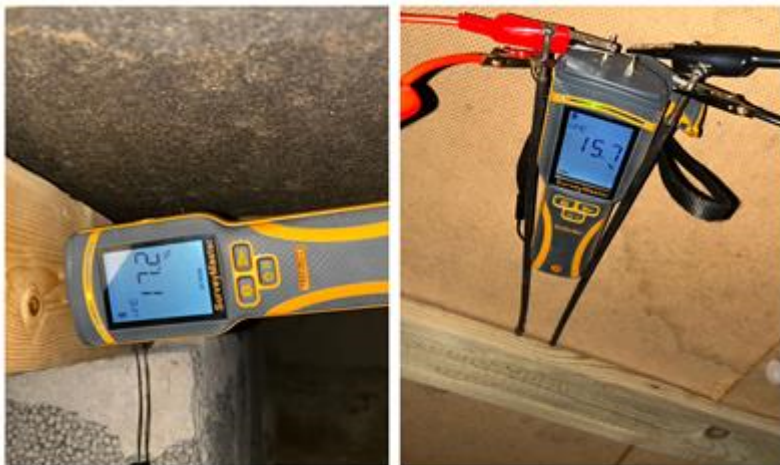
Fuktig miljö och unken/mikrobiell lukt upplevdes.  
Fuktgenomslag noterades på nederkant av grundmuren.  
Fritt vatten noterades på marken.  
Missfärgningar noterades på blindbottensnivåerna.

Kontroll av konstruktionen utfördes genom stickprovsmässig fuktmätning i syll, bärlinor och golvreglar. Fuktvärden i nivå med gränsvärde för mikrobiell tillväxt uppmättes. Fuktkvoten i uppmättes till 15-18%. Risk för mikrobiell tillväxt föreligger vid en fuktkvot på 17% och rötskador >28%.

Vanligt är att installation av krypgrundsavfuktare (adsorptionsavfuktare) rekommenderas i kombination med eventuella andra åtgärder.
