Ormynglet 5

Jungfrugatan 4

## Bilder och beskrivningar

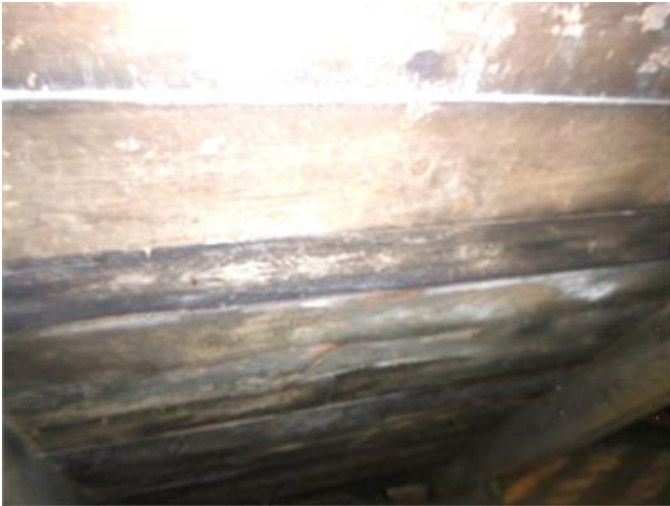
| Besiktningsresultat | | | | | |
|---|---|---|---|---|---|
| Nockvind | | x | | | Oisolerad ventilationskanal från duschrummet, risk för kondensskador<br>Mikrobiell påväxt insida yttertak se riskanalys B |

B Den upptäckta mikrobiella påväxten på yttertakets insida indikerar att vinden tillförs fukt inifrån bostaden. För att komma tillrätta med detta måste fukttillförseln inifrån bostaden minskas. Detta kan göras genom att ventilationen i bostaden förbättras samt att eventuella otätheter i vindsbjälklaget (tak/väggvinklar, taklucka mm.) tätas.

Mikrobiell påväxt insida yttertak

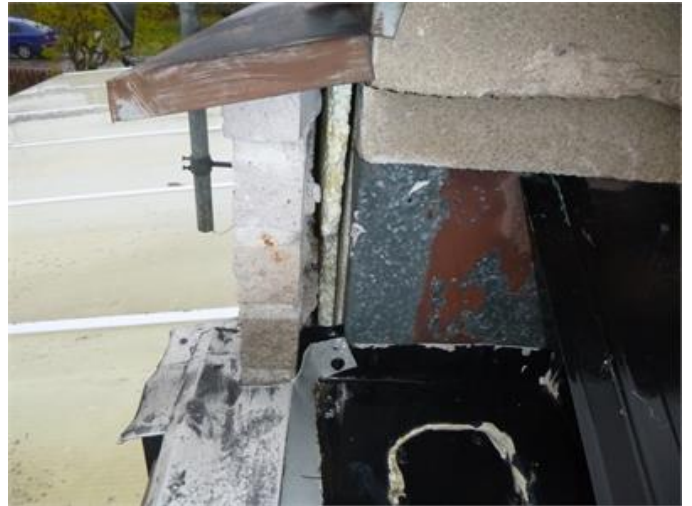
Otättheter vid gavel ut mot tillbygget

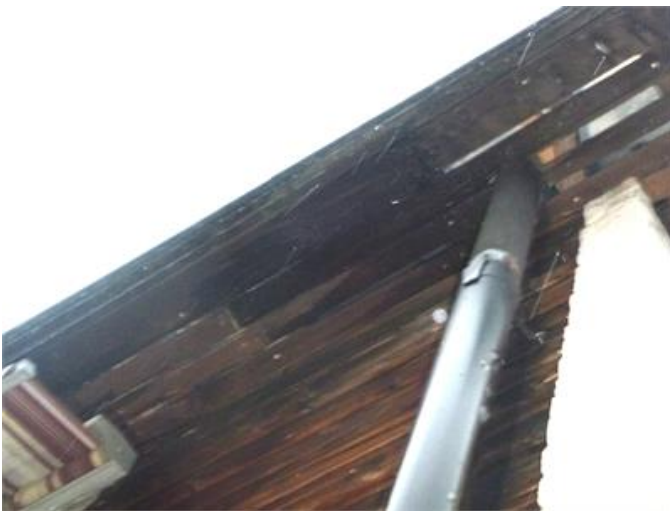
| Besiktningresultat | | | | | |
|---|---|---|---|---|---|
| Tak lågdal | | | X | | Låglutande plåt som är skarvad<br>Enstaka mindre mjuka trampskador<br>Iggsatt ränna<br>Några klockspikar saknas<br>Otät uppvik av plåten mot fasaden vid bortre gavel<br>Läckage i takutsprångets inklädnad kring avrinning<br>Se riskanalys C |

C Huset har ett platt/låglutande tak med brister, vilket betecknas som en riskkonstruktion. Mer utförlig information finns på protokollets näst sista sida pos. 1.

Genomsläckage i takfotens inklädnad baksida låglutande tak

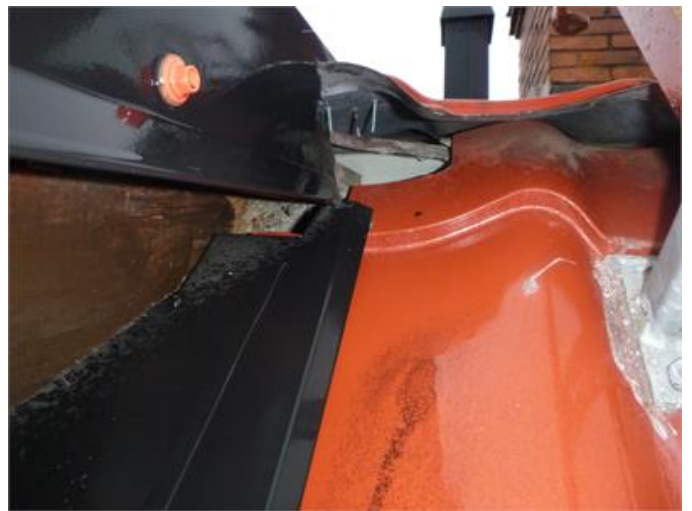
Något otätt i plåttakets brytning kring baksida takkupa

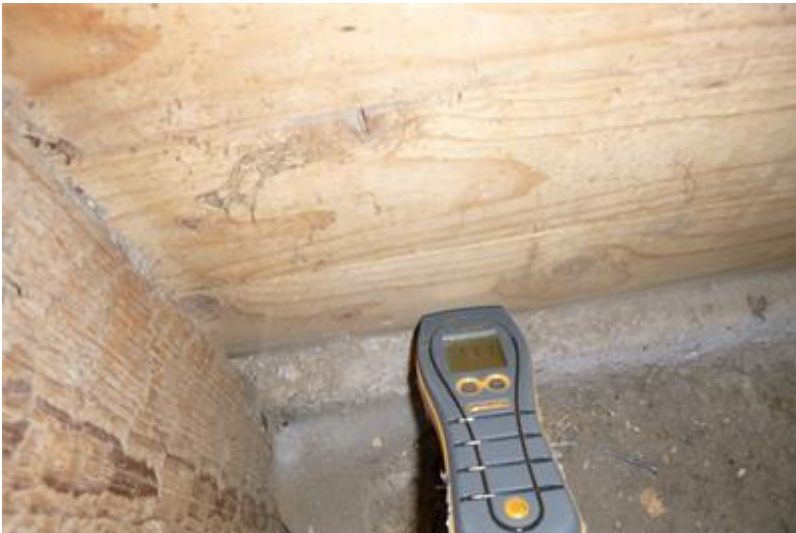
Vid stickprovskontroll mättes en fuktkvot på 15% i trappförrådet i regler mot betongytor. Fukttindikationerna som utfördes mot betongväggar får man beteckna som "normalt" i en fastighet med den tidens byggnorm

Det kritiska gränsvärdet för mikrobiell tillväxt brukar anges till ca 15-17% fuktkvot (FK).

Organiska material mot fuktiga betongytor kan leda till mikrobiella skador.
