**Fastighetsuppgifter**

Stale 1:12

Bjällane 247

| Besiktningsföretag | OBM Besiktning Bohuslän AB |

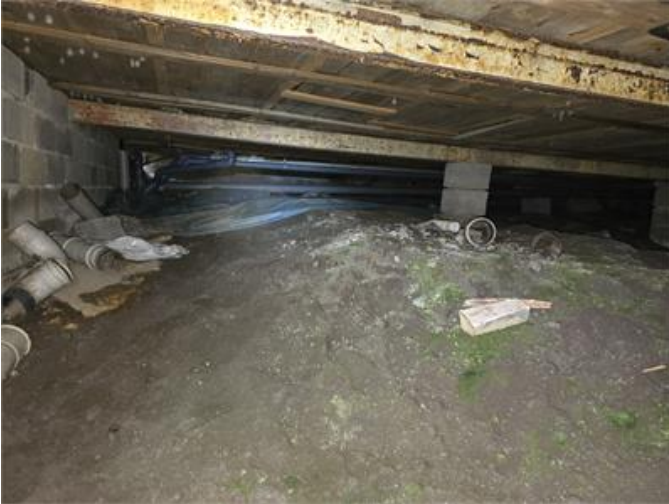
| Besiktningsresultat | | | | | |
|---|---|---|---|---|---|
| Krypgrund | | | X | | Krypgrunder är generellt ansett som riskkonstruktion för fuktskador.<br>Fuktig miljö och unken/mikrobiell lukt upplevdes.<br>Mikrobiell påväxt finns på blindbottenbrädor.<br>Rötskyddsbehandlat virke förekommer i konstruktionen.<br>Fritt stående vatten noteras.<br>Fuktvärden över gränsvärde uppmättes i bjälklaget.<br>Se kommentar/riskanalys samt bilaga "Kontroll av konstruktion".<br>Besiktad i del med inträde från lucka mot norr, södra delen endast besiktad via hål från övrigt utrymme. |

Krypgrund: Översiktsbild mot norr, fuktig miljö samt byggspill i utrymmet.

Krypgrunder är generellt ansett som en riskkonstruktion för fuktskador. På grund av förhöjd fuktstatus, dels orsakad av fuktvandring från marken och dels orsakad av uteluft som släpps in i grunden (främst under den varma tiden av året), kan fuktskador/mikrobiell tillväxt med negativ inverkan på såväl byggnaden som inomhusmiljön uppstå. Det rekommenderas att denna besiktning kompletteras med en fördjupad undersökning med viss friläggning för att utreda omfattningen av de fuktrelaterade skadorna/bristerna. En sådan utredning resulterar oftast i ett åtgärdsförslag, vanligt är att installation av krypgrundsavfuktare (adsorptionsavfuktare) rekommenderas i kombination med eventuella andra åtgärder.

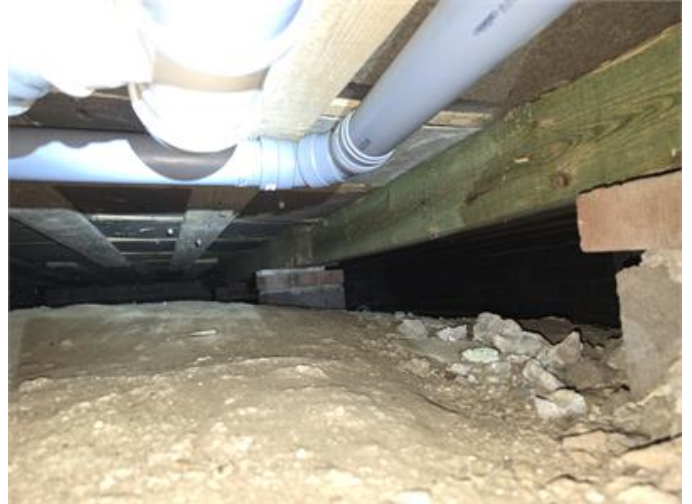
Krypgrund: Översiktsbild mot söder, rötskyddsbehandlat virke noteras.

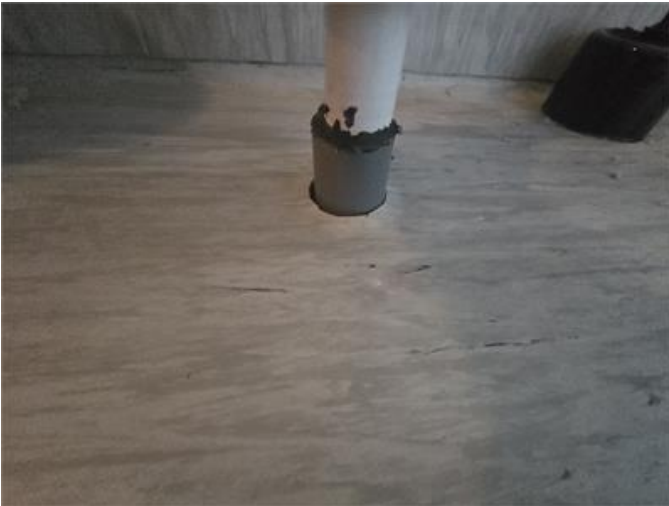
| Besiktningresultat | | | | | |
|---|---|---|---|---|---|
| Dusch/Wc | | | X | | Äldre standard. Sprickor samt skarvar tätade med silikon noteras. Golvsarg, förhindrar ev vatten utanför dusch att nå golvbrunn, varmvattenberedare finns i utrymmet. Otätheter noteras vid avlopp till tvättställ samt enstaka spricka i golvmatta. Golvfall bristfälligt. Se kommentar/riskanalys. |

Dusch/Wc: Otätheter runt avloppsrör.

I våtutrymmen skall golv- och väggytor ha vattentäta skikt. När det saknas, är av äldre standard, har brister i sitt utförande eller om det har brister i dess funktion, finns det en risk att fukt kan tränga in i bakomvarande konstruktioner och orsaka skador som kan påverka byggnaden och dess inomhusklimat negativt.

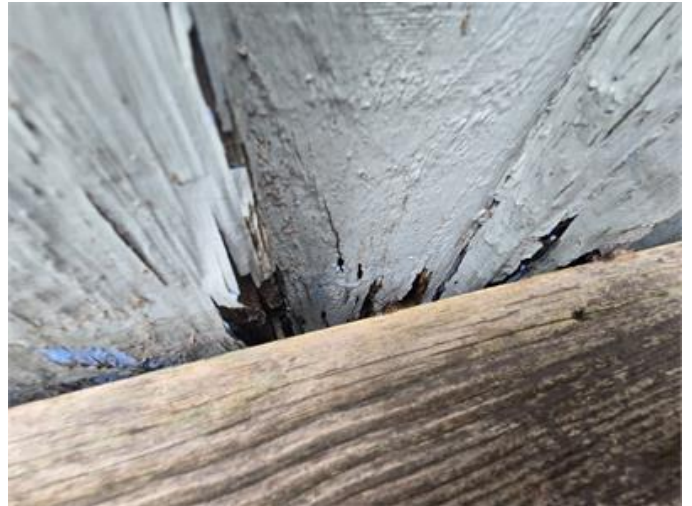
| Besiktningsresultat | | | | | |
|---|---|---|---|---|---|
| Fasad | | | X | | Underhåll/bytesbehov, färgsläpp samt rötskador förekommer på flertal ställen.<br>Se kommentar/riskanalys. |

Fasad: Rötskador i fasad.

Fasadpanel med behov av underhåll/målning riskerar att drabbas av fukt- och rötskador. Rötskador försämrar konstruktionens vattenavvisande förmåga och medför risk för fuktskador även i bakomliggande konstruktion. Kontakta snickare för kontroll och åtgärd.

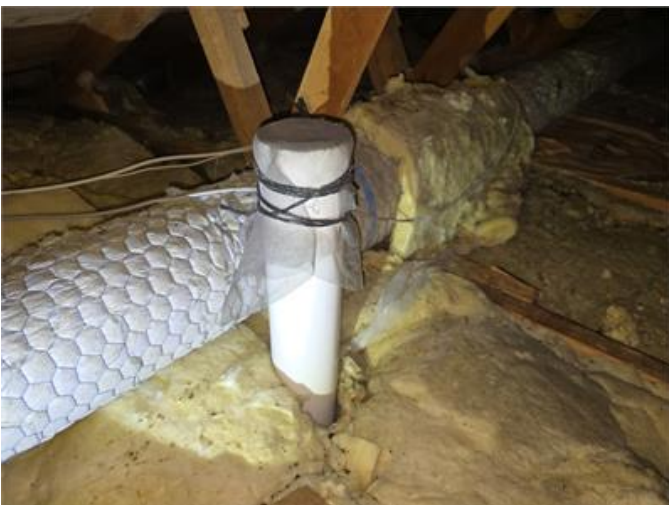
Nockvind: Rör avslutas i utrymme.

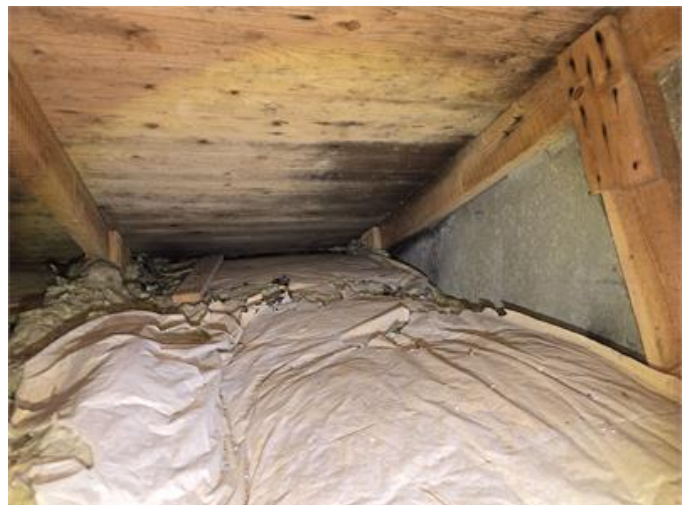
| Besiktningsresultat | | | | | |
|---|---|---|---|---|---|
| Nockvind | | | X | | Mörk samt vitaktig mikrobiell påväxt noteras på underlagstak.<br>Isolering ligger delvis an mot underlagstak.<br>Gavlar på huskropp mot norr har troligtvis eternitskivor på gavelspetsar.<br>Rör släpps upp i utrymme, möjligtvis avloppsluftare, bör kontrolleras.<br>Se kommentar/riskanalys. |

Nockvind: Mikrobiell påväxt/missfärgningar på underlagstak, eternitskivor på gavel.

Den mikrobiella påväxten på underlagstaket indikerar att vinden periodvis tillförs eller har tillförts fukt inifrån bostaden, som den kallare delen av året riskerar att kondensera mot underlagstaket (sk konvektionsskada). För att komma tillrätta med detta måste fukttillförseln inifrån bostaden minskas. Detta kan göras genom att ventilationen i bostaden förbättras samt att eventuella otätheter i vindsbjälklaget (tak/väggvinklar, geomföringar, vindslucka mm.) tätas. Vindavledare/skiva för luftspalter bör monteras mellan isolering och underlagstaket för att minska risken för kondensrelaterade skador i underlagstaket.

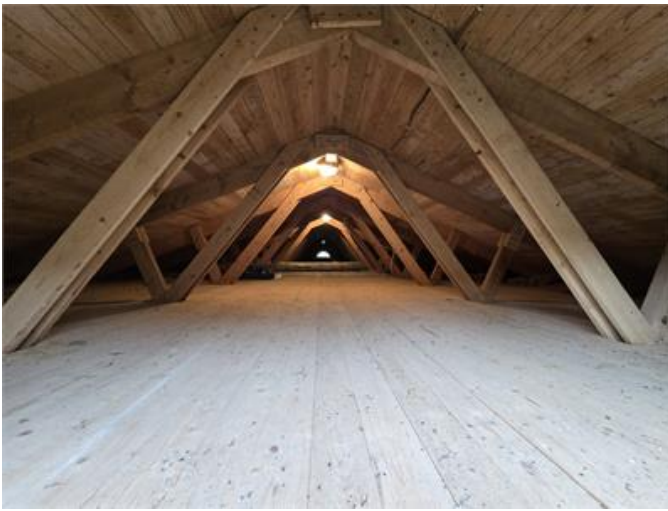
Nockvind: Översiktsbild från söder.

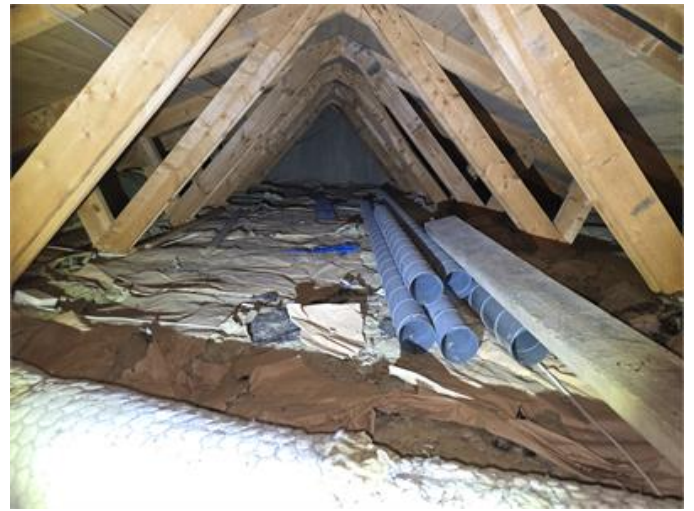
Nockvind: Översiktsbild från norr.

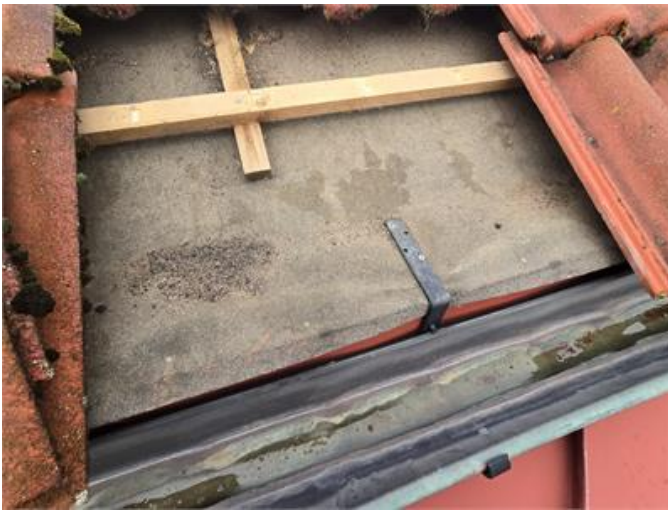
| Besiktningsresultat | | | | | |
|---|---|---|---|---|---|
| Tak | | X | | | Tak möjligtvis från tidigt 00-tal.<br>Mossa börjar få fäste, bör avlägsnas.<br>Takfotsplåt samt nocktätning finns ej.<br>Mindre del sågade pannor i rännal saknas.<br>Se kommentar/riskanalys. |

Tak: Stickprovskontroll under pannor, krok skruvad genom papp, takfotsplåt finns ej.

Nocktätning rekommenderas för att minska inträngning av regn/snö samt löv/skräp vianocken och därmed minskad fuktbelastning på papp och läkt. Då takfotsplåt inte finns och pannorna ligger an mot takpappen innebär det risk att den skavs sönder, vilket i förlängningen kan orsaka fuktrelaterade skador nedre delen av takkonstruktionen.

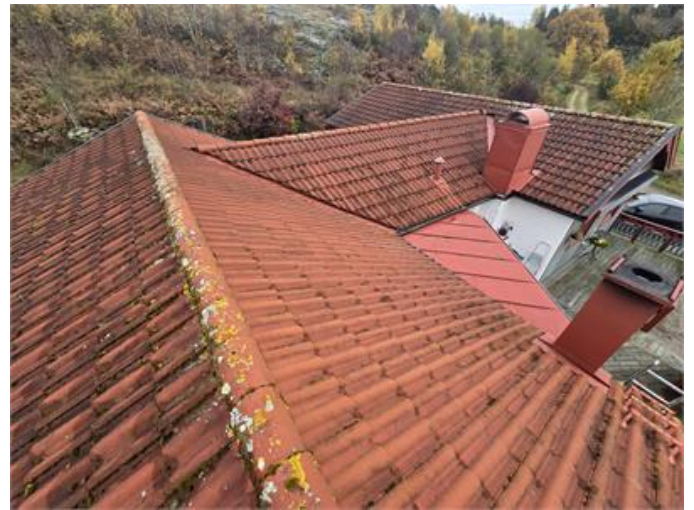
Tak: Översiktsbild.

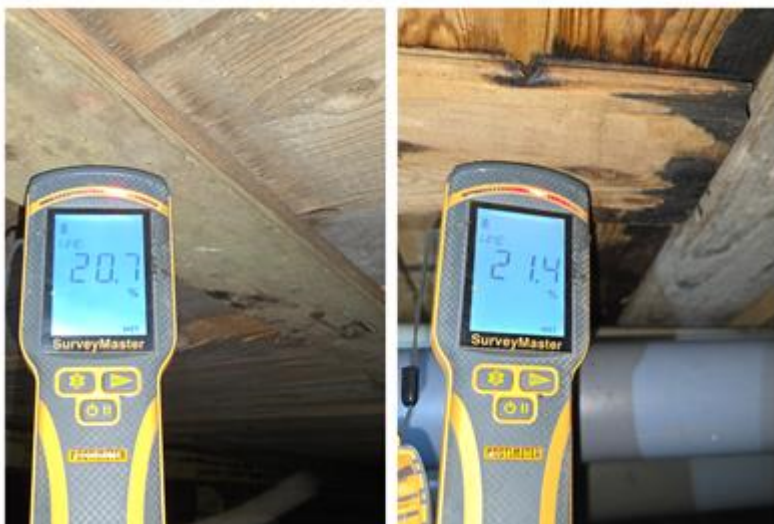
Fuktig miljö och unken/mikrobiell lukt upplevdes.  
Mikrobiell påväxt finns på blindbottenbrädor.  
Rötskyddsbehandlat virke förekommer i konstruktionen.  
Fritt stående vatten noteras.  
Blindbotten har lokalt ramlat ner.

Kontroll av konstruktionen utfördes genom stickprovsmässig fuktmätning i syll, bärlinor och golvreglar.

Fuktvärden över gränsvärde för mikrobiell tillväxt uppmättes.  
Fuktkvoten i uppmättes till 20-22%.  
Risk för mikrobiell tillväxt föreligger vid en fuktkvot på 17% och rötskador >28%.

Krypgrunder är generellt ansett som en riskkonstruktion för fuktskador. På grund av förhöjd fuktstatus, dels orsakad av fuktvandring från marken och dels orsakad av uteluft som släpps in i grunden (främst under den varma tiden av året), kan fuktskador/mikrobiell tillväxt med negativ inverkan på såväl byggnaden som inomhusmiljön uppstå. Det rekommenderas att denna besiktning kompletteras med en fördjupad undersökning med viss friläggning för att utreda omfattningen av de fuktrelaterade skadorna/bristerna. En sådan utredning resulterar oftast i ett åtgärdsförslag, vanligt är att installation av krypgrundsavfuktare (adsorptionsavfuktare) rekommenderas i kombination med eventuella andra åtgärder.
