# Besiktningsprotokoll

Anticimex Försäkringsbesiktning i samarbete med Fastighetsbyrån

| Fastighetsadress:<br>Klövjestigen 21 | |

| Besiktningsdatum:<br>2025-10-24 | Protokollnummer:<br>69334786 |

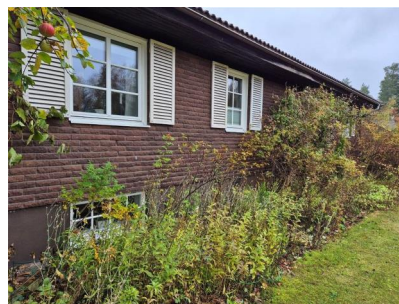
Växter finns i anslutning till grundmur.

När det finns rabatter och växter nära grundmuren finns risk att fukt stannar kvar i väggarna. Detta kan i sin tur orsaka invändiga fuktskador. Växternas rötter kan också skada grundmuren och sätta dräneringsledningen ur funktion.

Området närmast huset rekommenderas att vara fritt från växtlighet.

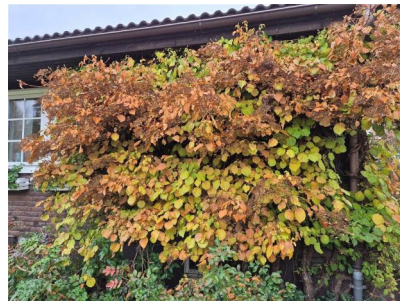
Klätterväxter förekommer på tegelfasaden. Detta kan leda till att fasaden har ett minskat motstånd mot vatteninträngning vilket ökar risken för fuktskador/frostskador på teglet och intilliggande väggkonstruktion. För att öka livslängden på tegelfasaden rekommenderas borttagning av växtligheten.

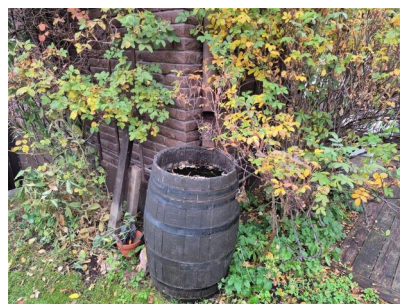
Vid stuprör som avslutas mot regntunnor bör uppsikt hållas. Eventuell översvämning kan påverka bakomliggande konstruktioner.

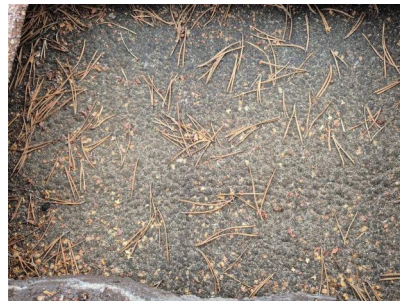
Besiktning av yttertaket har genomförts från marken samt från takstege/tak. Taket är original från då huset byggdes och är byggt tekniskt att betrakta som äldre. Äldre takkonstruktion kan medföra nedsatt vattenavvisande funktion.

Vid stickprovsluft av takpannor noterade jag att underlagspappen är uttorkad. För att förlänga takets livslängd är rådet att regelbundet byta ut trasiga takpannor, rengöra både takpannor och hängrännor från löv/mossa samt säkerställa att det är tätt vid genomföringar. Inom uppskattningsvis en 5-10 års period bör takreovering läggas in i underhållsplanen.

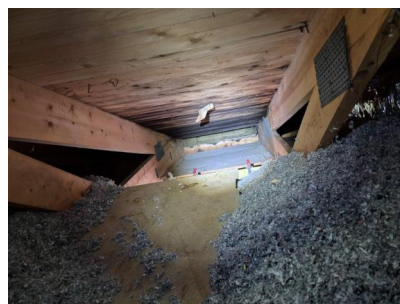
Vinden är begränsat besiktningsbar dels på grund av svårigheter med framkomligheten, landgång saknas och att vinden är nyligen tilläggsisolerad. Jag observerade lokala missfärgningar/fuktfläckar på insida yttertak/takstolar vid takutstick vid uppgången till vinden.

Missfärgningar/fuktfläckar är inte ovanligt i ett äldre vindsutrymme. I det är fallet finns en äldre taktäckning vilket ökar risken för läckage. Se även noteringar under "Tak". Rådet är att ha vinden/taket under uppsikt för att bättre kunna avgöra om det är gamla eller nya fläckar.

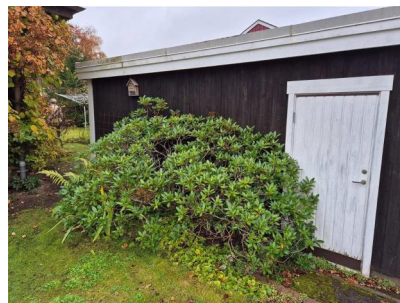
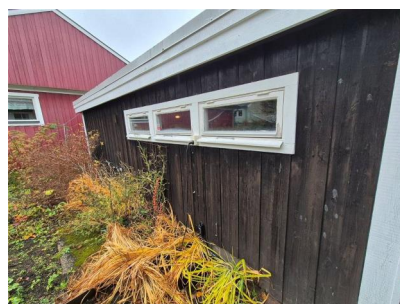
Garagets utsida har ett generellt behov av underhåll. Växtlighet förekommer mot fasaden, underhållsbehov/utbyte av enstaka panelbrädor förekommer i fasaden, fönster är i behov av målning/underhåll.

För att öka livslängden på garaget rekommenderas målning och underhåll.

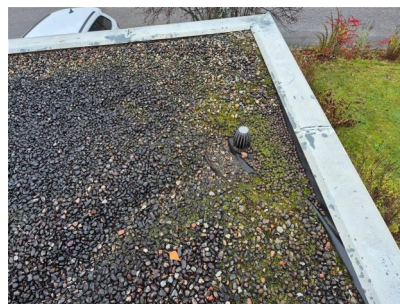
Besiktning av yttertaket har genomförts från taket. Efter äldre byggstandard finns ett låglutande tak med gummitäckning som täckts med grus. Avrinning av regnvatten sker via en takbrunn.

Takkonstruktionen är original och byggt tekniskt att betrakta som äldre. Då tecken på läckage observerats invändigt i garaget rekommenderas att en takläggare kontaktas för att konstatera orsak och omfattning.

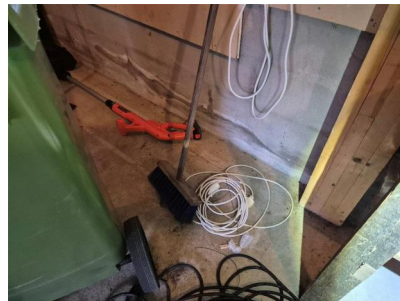
Kalk/saltutfällningar observerades på grundsockeln i garaget. Bedöms inte ha lett till några bakomliggande skador.

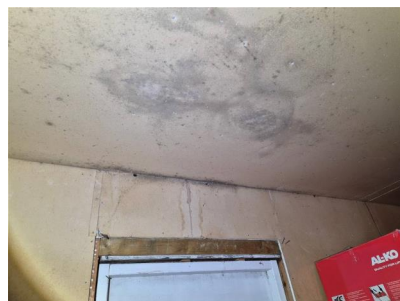
Underlagstaket har fuktfläckar. Se noteringar utvändigt under "Garage".

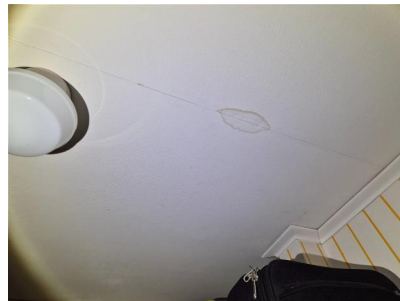
Fuktfleck observerades på innertaket och enligt uppdragsgivaren är detta mycket gammalt.

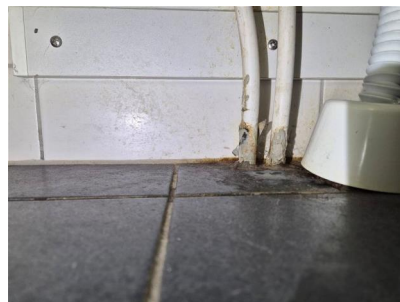
Rör genomföring finns i golvet under tvättstället. Uppdragsgivaren upplyste om att våtrummet renoverades för minst 20 år sedan efter en vattenskada.

I våtrum renoverad från 2005 är rör genomföringar i golv ett avsteg från branschreglerna. Min bedömning är att risken för fuktskador i händelse av utströmmande vatten är liten med tanke på var rören är placerade.

Skulle däremot en skada inträffa på själva rören som leder till en fuktskada, kan det dock innebära att du får en nedsatt eller, i värsta fall, helt utebliven skadeersättning från ditt försäkringsbolag (villahem).

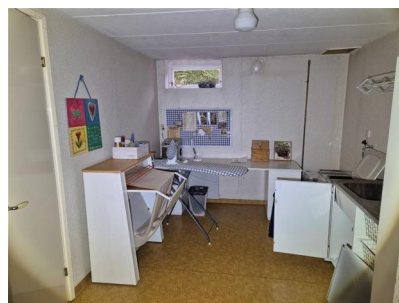
Våtutrymmet har äldre yt-/tätskikt och en äldre golvbrunn.

Eftersom funktionen, som innebär att ytskiktet/tätskiktet ska vara vattentätt, kan vara nedsatt finns en ökad risk att vatten tränger igenom ytskiktet/tätskiktet med vattenskador i omkringliggande konstruktioner som följd.

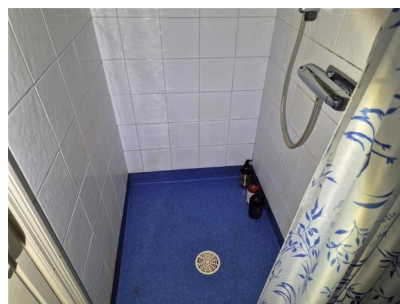
Uppgift lämnades om att utrymmet renoverades för ca 15-20 år sedan. Golvbrunnen byttes inte ut i samband med renoveringen.

Risk finns att det nya tätskiktet inte har kunnat anslutas till golvbrunnen på ett riktigt sätt, vilket kan leda till fuktskador i omkringliggande konstruktioner.
