Öbolandet 25:4

Rävuddsvägen 36

**Besiktningssuppgifter**

Uppdragsnummer	A34749
Besiktningsdatum	2025-10-24
Besiktningföretag	OBM Byggnadsmiljö AB
Besiktningförrättare	Mattias Forsberg
Närvarande	Säljare
Giltig till och med	2026-10-24

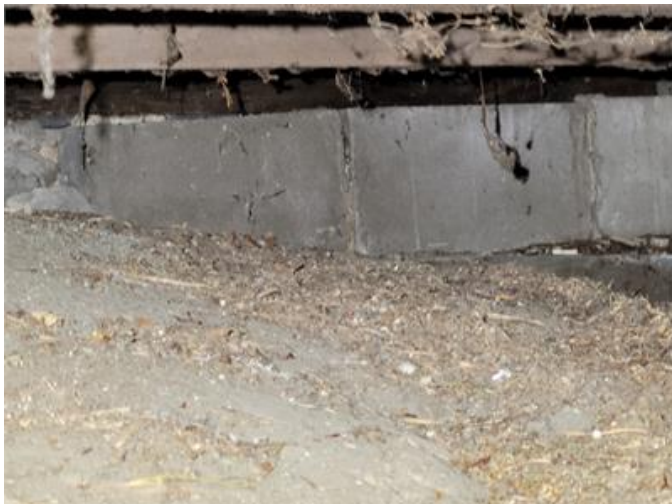
Missfärgning på syll sett från krypprunden

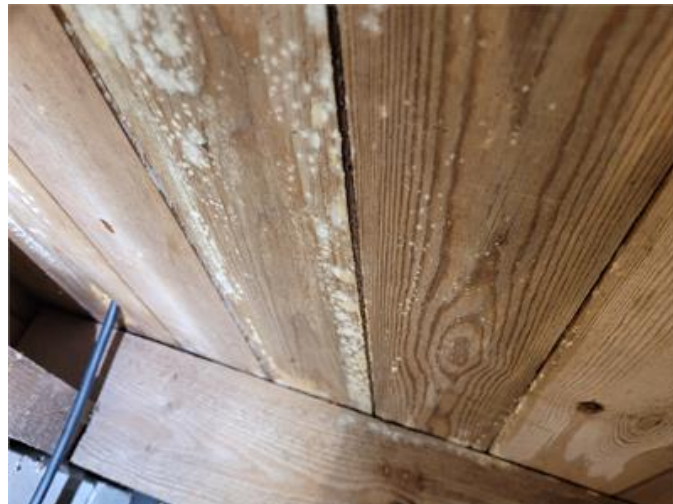
En krypgrund är en riskkonstruktion med avseende på fukt- och mikrobiella skador. Mikrobiell påväxt har noterats och en fortsatt teknisk undersökning rekommenderas därför, se även info på protokollets sista sida Pos. 10.

Mikrobiell påväxt på golvbjälklagets undersida.

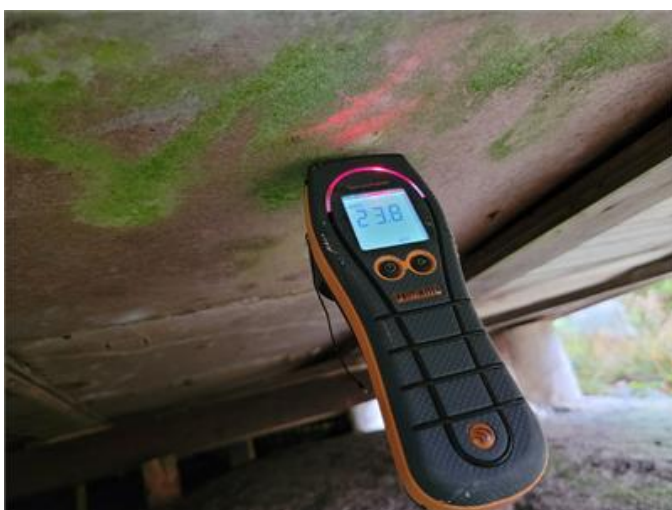
Mikrobiell påväxt samt mosspåväxt på golvbjälklagets undersida (Gästhuss)
