# Besiktningsprotokoll

Anticimex Försäkringsbesiktning i samarbete med Fastighetsbyrån

| Fastighetsadress:<br>Kungsbrovägen 28b | |

| Besiktningsdatum:<br>2025-10-24 | Protokollnummer:<br>69348549 |

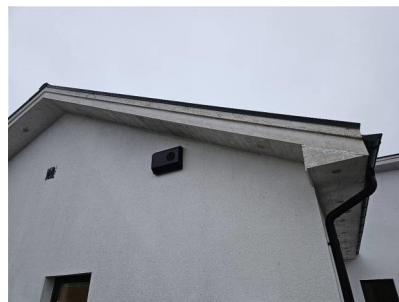
Vindskivor och takutsprång är i behov av målning och underhåll. Mindre algpåväxt och missfärgningar noterades.

För att förlänga livslängden på beklädnaden rekommenderas målning och löpande underhåll.

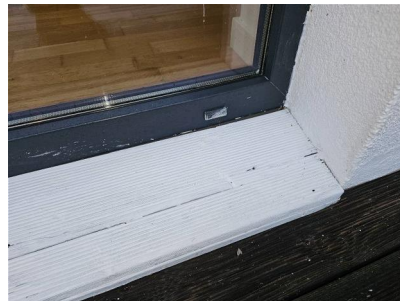
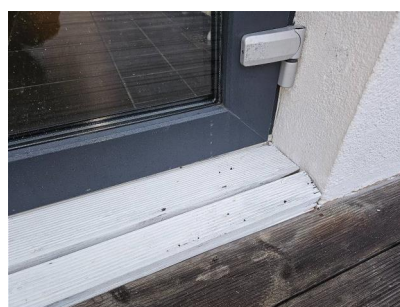
Tröskelbleck/tätning saknas under dörrar och fönsterpartier.

Trallbrädor är monterade med glipor och uppvisar mindre brister.

Det rekommenderas att utsatta delar justeras eller förbättras för att undvika vidare skador. Eftersom konstruktionerna består av betong bedöms risken för skador som liten.

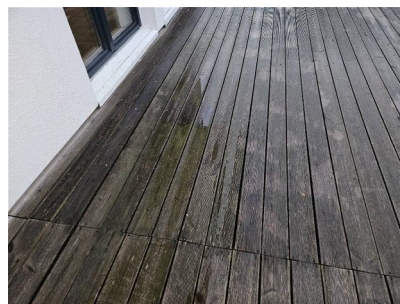
Svikt förekommer ställvis på altanen.

Eftersom stommen till tralluppbyggnaden inte kunnat besiktigas rekommenderas kontroll och eventuella åtgärder vid behov.

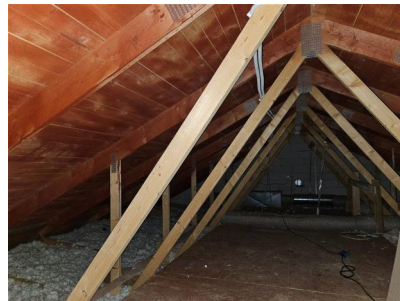
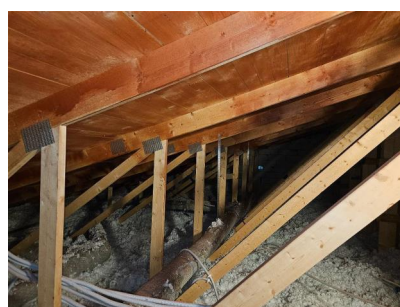
Vid kontroll av vinden uppmättes fuktvärden under kritisk fuktnivå för mikrobiell tillväxt.

Fuktkvoten i underlagstak/takbjälkar uppmättes till 9 %.

Risk för mikrobiell tillväxt föreligger om fuktkvoten överstiger 17 %.

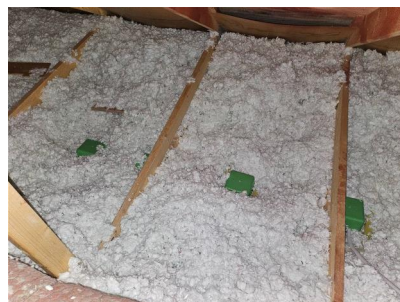
Isolering saknas på vinden runt skyddskåpor för spotlights invändigt i byggnaden.

Det rekommenderas att isoleringen återställs eller kompletteras för att förbättra fastighetens energiprestanda.

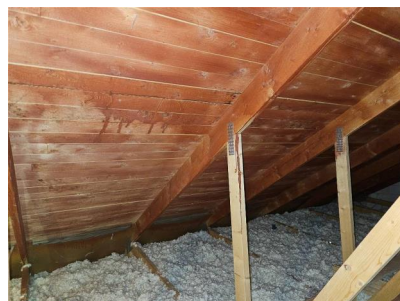
Träskyddsbehandling har utförts på underlagstaket i hela vindsutrymmet.

Inga tecken på brister noterades. Åtgärden bedöms ha varit förebyggande av byggföretaget.

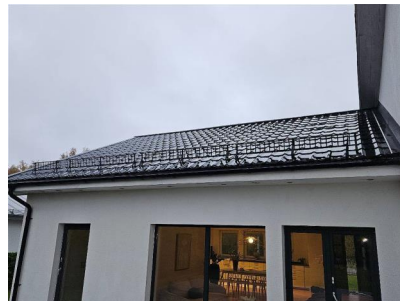
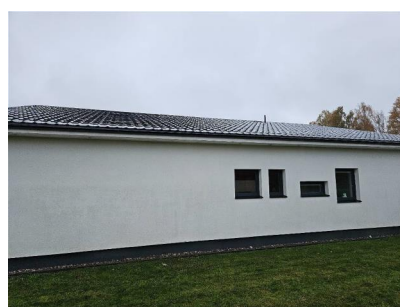
Taket besiktigades från marken eftersom takstegar saknas.

Inga synliga brister eller skador noterades vid denna besiktning.

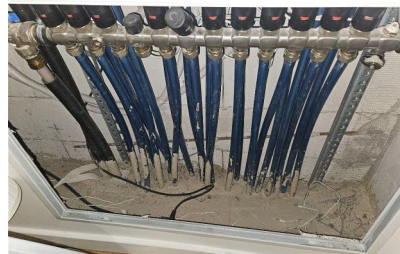
Rörslits för golvvärme är placerad i ett utrymme utan daglig uppsikt, vilket försvårar upptäckt av eventuella läckage.

En rörslits ska ha vattentät botten och vara försedd med skvallerrör mot daglig uppsikt.

Ett tidigare fuktlarm finns i utrymmet men är inte i bruk. Det rekommenderas att fuktlarm installeras och hålls i drift för tidig upptäckt av eventuella läckage.

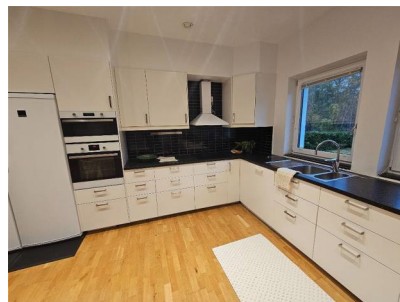
Vid stickprovskontroll av jordade eluttag noterades inga avvikelser.

Fuktskydd finns installerat under vitvaror och i diskbänksskåp.

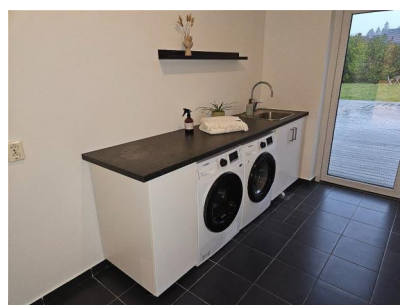
Fuktindikering i utrymmet gav inga förhöjda fuktindikationer.

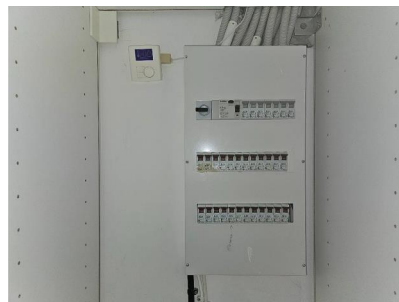
Gruppförteckning över el-centralen saknas.

"Gruppförteckning" är en lista som ska vara placerad vid el-centralen. Den visar vilka säkringar som är anslutna till vilka armaturer, vägguttag och apparater. Den är också till för att underlätta vid felsökning och elarbeten.

Kontakta en elektriker för att upprätta en gruppförteckning som placeras i närheten av el-centralen.

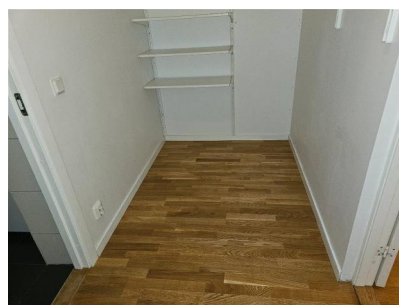
Mindre spänningar och ojämnheter noterades i golvet.

Förekomsten är begränsad till enstaka utrymmen, med störst omfattning i det aktuella utrymmet.

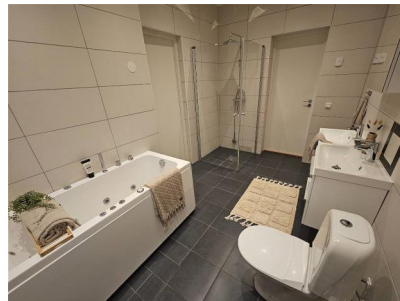
Normala fuktvärden indikerades mot klinker/kakel.

En viss fukt tränger alltid in bakom kakel/klinker via fogarna, detta är helt normalt och innebär inte att tätskiktet/ våtrumsisoleringen under kaklet/klinkern är bristfälligt eller ur funktion.

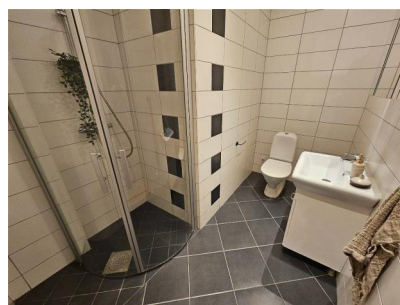
Normala fuktvärden indikerades mot klinker/kakel.

En viss fukt tränger alltid in bakom kakel/klinker via fogarna, detta är helt normalt och innebär inte att tätskiktet/ våtrumsisoleringen under kaklet/klinkern är bristfälligt eller ur funktion.

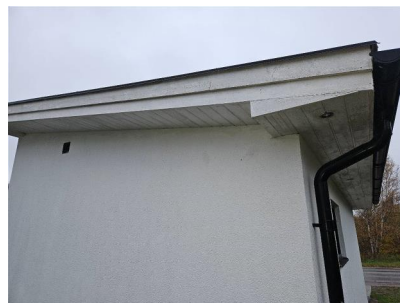
Vindskivor och takutsprång är i behov av målning och underhåll. Mindre algpåväxt och missfärgningar noterades.

För att förlänga livslängden på beklädnaden rekommenderas målning och löpande underhåll.

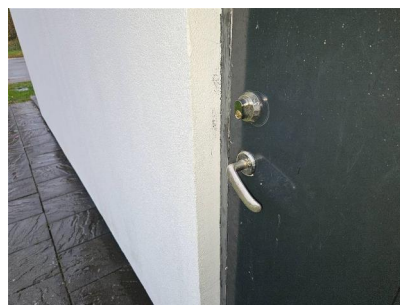
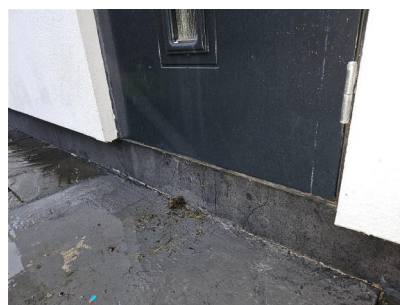
Handtaget på sidodörren är trasigt men dörren fungerar. Byte av handtag kan bli aktuellt.

Tröskelbleck saknas under sidodörren och kan kompletteras vid behov.

Garageporten har inte kontrollerats.

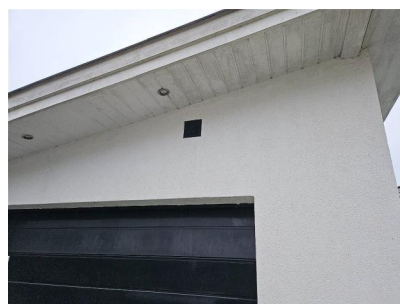
Vindsutrymmet saknar inspektionslucka och bedöms vara för litet för fullständig inspektion.

Ventilation finns via ventiler på båda sidor av byggnaden.

Om behov av framtida inspektion uppstår kan en lucka monteras på den högsta delen inifrån garaget.

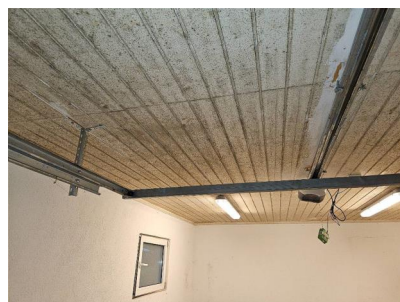
Mögelpåväxt och missfärgningar noterades på innertaket.

Ventilation saknas i byggnaden och bör kompletteras, då de noterade bristerna sannolikt är en följd av otillräcklig ventilation.

Normalt slitage noterades generellt på betongplattan.

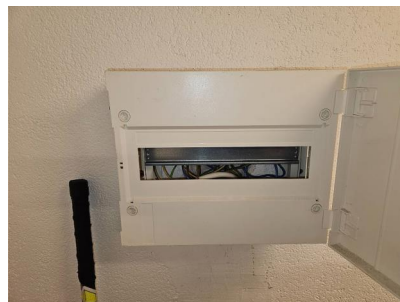
Skyddslock saknas på el-centralen.

Det finns inga vippbrytare i skåpet, vilket tyder på att konstruktionen enbart är monterad som skydd för elinstallationen.

Montering av skyddslock rekommenderas för att minimera risken för personskador.
