# Besiktningsprotokoll

Anticimex Försäkringsbesiktning i samarbete med Fastighetsbyrån

| Fastighetsadress:<br>Ekevägen 7 | |

| Besiktningsdatum:<br>2025-10-24 | Protokollnummer:<br>69318782 |

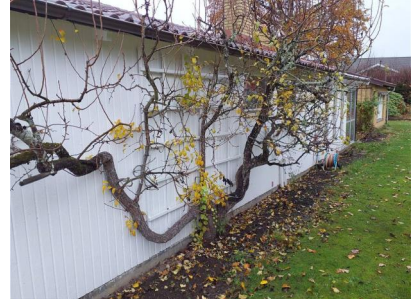
Växter finns i anslutning till byggnaden.

När det finns rabatter och växter nära byggnaden finns risk att fukt stannar kvar i väggarna. Detta kan i sin tur orsaka invändiga fuktskador. Växternas rötter kan också skada grundmuren och sätta dräneringsledningen ur funktion.

Området närmast huset rekommenderas att vara fritt från växtlighet.

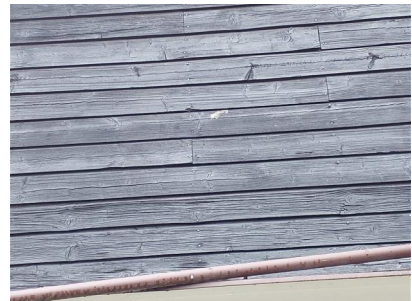
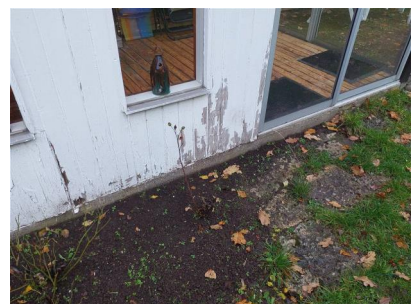
Fasadbeklädnaden har färgsläpp och torrsprickor.

Fasadbeklädnad och träkonstruktioner där målningsbehov finns riskerar att få fukt- och rötskador på grund av sämre vattenavvisande förmåga.

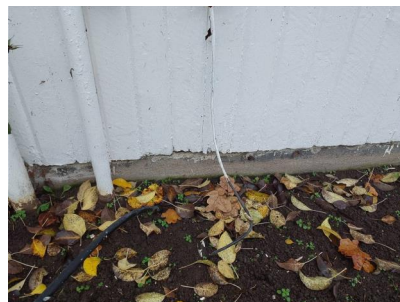
Mindre rötskador finns i fasadpanelen.

Dessa bedöms inte ha lett till bakomliggande skador.

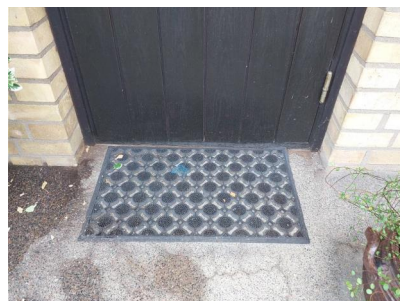
Tröskelbleck saknas under dörr.

Avsaknad av tröskelbleck medför att det finns risk för att vatten kan rinna in och orsaka fuktskador på tröskel och/eller i kringliggande vägg och bjälklag.

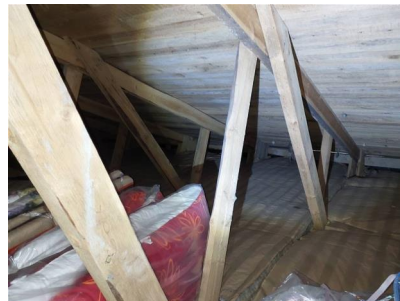
Mikrobiell påväxt finns på underlagstaket.

Detta kan vara ett tecken på att vinden tillförs fukt inifrån bostaden. Observera att besiktning av bostadens ventilationssystem inte har ingått i uppdraget.

För att komma tillrätta med detta kan fukttillförseln inifrån bostaden behöva minskas. Det kan göras genom att ventilationen i bostaden förbättras samt att eventuella otätheter i vindsbjälklaget (tak-/väggvinklar, taklucka med mera) tätas. Läs Anticimex faktablad om uppvärmda vindsutrymmen för tips och råd.

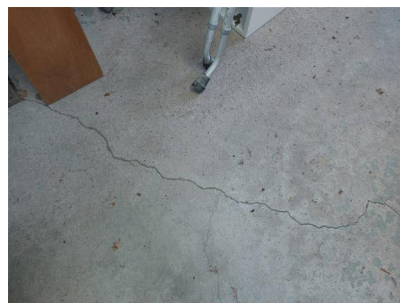
Spricka finns i betongplatta

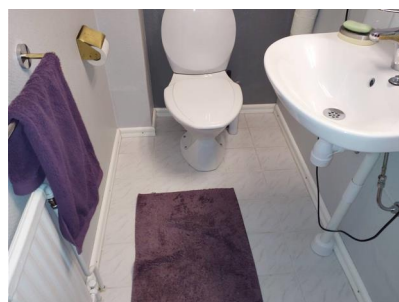
Våtutrymmet har äldre yt-/tätskikt.

Eftersom funktionen, som innebär att ytskiktet/tätskiktet ska vara vattentätt, kan vara nedsatt finns en ökad risk att vatten tränger igenom ytskiktet/tätskiktet med vattenskador i omkringliggande konstruktioner som följd.
