# Besiktningsprotokoll

Anticimex Överlåtelsebesiktning av storhus

| Fastighetsadress:<br>Hovslagaregatan 7 | |

| Besiktningsdatum:<br>2025-10-23 | Protokollnummer:<br>69339691 |

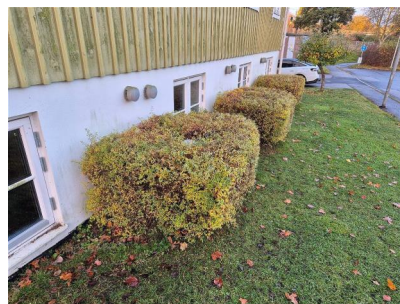
Växter finns i anslutning till grundmur.

När det finns rabatter och växter nära grundmuren finns risk att fukt stannar kvar i väggarna. Detta kan i sin tur orsaka invändiga fuktskador. Växternas rötter kan också skada grundmuren och sätta dräneringsledningen ur funktion. Området närmast huset rekommenderas att vara fritt från växtlighet.

Utvändigt fuktskydd ligger bitvis oskyddat ovan mark.

Risk finns att det utvändiga fuktskyddet skadas och funktionen försämras.

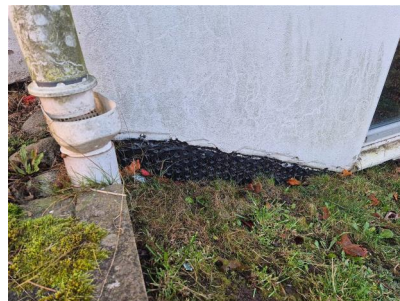
Marken lutar bitvis mot huset.

Detta innebär en ökad fuktbelastning mot grunden vilket i sin tur kan orsaka fuktskador i huset.

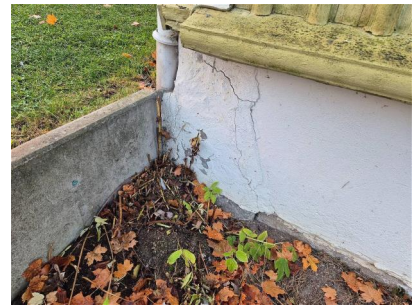
Sprickor finns i sockel.

Dessa bedöms inte ha lett till andra bakomliggande skador.

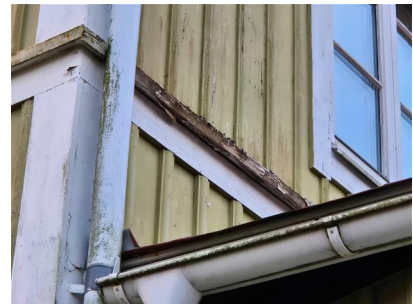
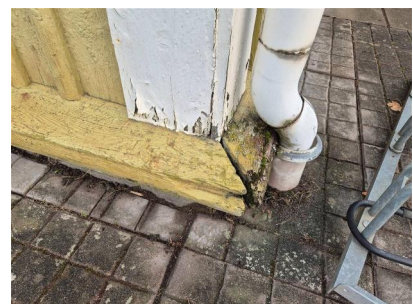
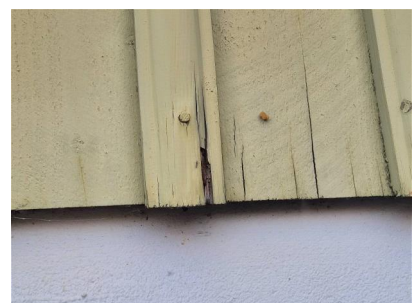
Fasadpanelen/ytte trä är i behov av målning/underhåll.

Fasadbeklädnad, takfot, vindskivor, foder och träkonstruktioner där målningsbehov finns riskerar att få fukt- och rötskador på grund av sämre vattenavvisande förmåga. Skadat trä förekommer. För att öka livslängden på fasadbeklädnaden rekommenderas målning och underhåll.

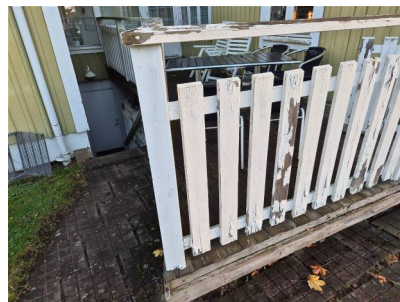
Altanräcke och träkonstruktioner är i behov av målning/underhåll.

Altanräcke och träkonstruktioner där målningsbehov finns riskerar att få fukt- och rötskador på grund av sämre vattenavvisande förmåga. Vi rekommenderar att du utför målning/underhåll av altan.

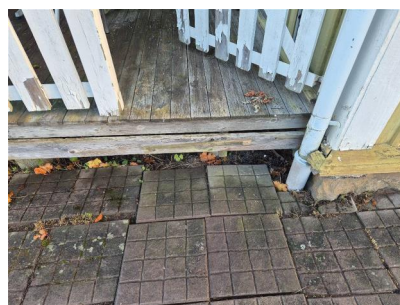
Trappa mot gräsmatta saknas.

Risk för personskador.

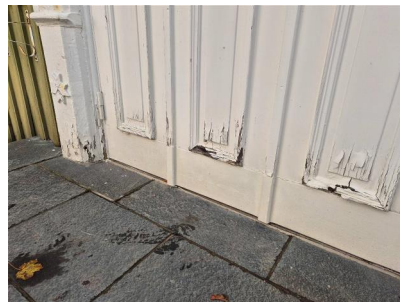
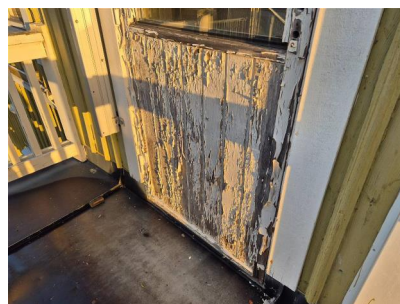
Dörrar är bitvis i behov av målning/underhåll.

Dörrar där målningsbehov finns riskerar att få fukt- och rötskador på grund av sämre vattenavvisande förmåga. För att öka livslängden på dörr rekommenderas målning och underhåll.

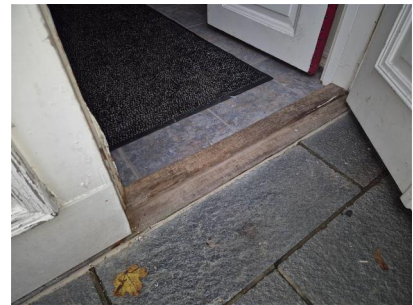
Tröskelbleck finns inte under alla dörrar.

Avsaknad av tröskelbleck medför att det finns risk för att vatten kan rinna in och orsaka fuktskador på tröskel och/eller i kringliggande vägg och bjälklag.

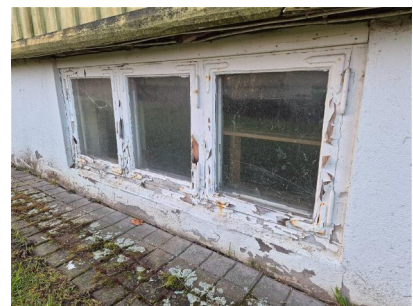
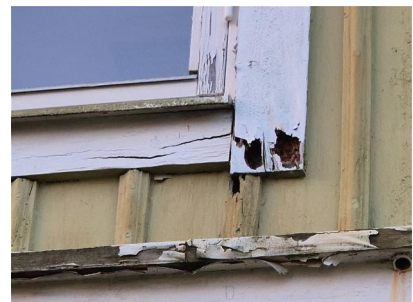
Fönster är bitvis i behov av målning/underhåll.

Fönsterbågar och fönsterkarmar där målningsbehov finns riskerar att få fukt- och rötskador på grund av sämre vattenavvisande förmåga.

För att öka livslängden på fönster rekommenderas målning och underhåll.

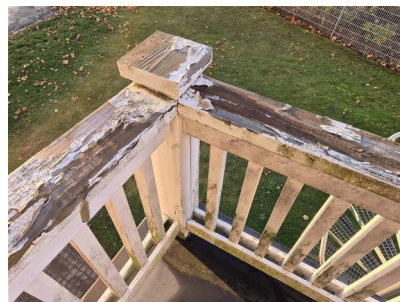
Balkongräcke och träkonstruktioner är i behov av målning/underhåll.

Balkongräcke och träkonstruktioner där målningsbehov finns riskerar att få fukt- och rötskador på grund av sämre vattenavvisande förmåga. För att öka livslängden på balkongen rekommenderas målning och underhåll. Samt att räcket höjs till 110 cm över golv.

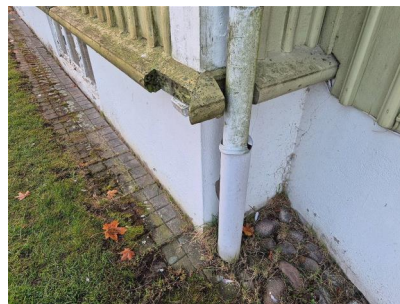
Lövsilar finns inte på alla stuprör.

När det saknas lövsilar så finns det risk att det blir stopp i dagvattenledningen. För att hindra stopp i dagvattenledningar rekommenderas komplettering av lövsilar.

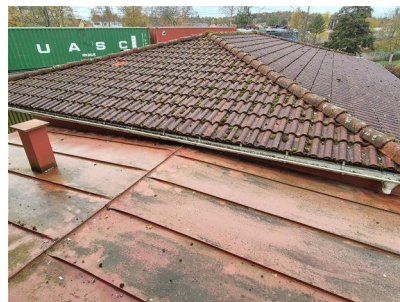
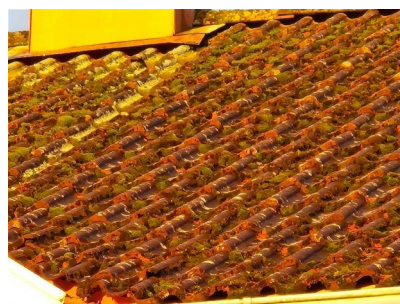
Yttertaket är äldre.

Taken är kontrollerade från mark och fönster då takstegar/taklucka saknas.

Takpannor, plåtdetaljer, hängrännor/stuprör, vindskivor, genomföringar och underlag bedöms som äldre. Eftersom husets taktäckning är äldre har det ett minskat motstånd mot vatteninträngning. Detta i sin tur kan leda till fuktskador på träläkt och vidare ner i underliggande konstruktioner.

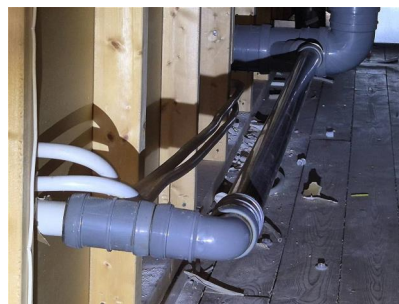
På sidovinden mot flygeln finns ett avloppsrör som har bakfall och bristande upphängning.

Risk för fuktskador om det börjar läcka.

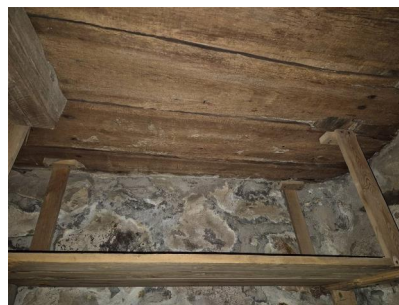
Krypgrunden/torpargrunden har ej besiktigats i sin helhet då lucka till utrymmet saknas.

Uteluftsventilerade torpargrunder med bjälklag av organiskt material har ofta fuktskador, som kan resultera i mikrobiella skador och i värsta fall rötskador. Torpargrunden har inte kunnat besiktigas eftersom det inte finns någon inspektionslucka in till torpargrunde. Inga synliga ventiler finns i sockel.

Det finns en jordkällare under huset, i torpargrunden. Där var det förhöjda fuktvärden i utrymmets trädetaljer. Fuktkvoten var 18%. Riskgränsen är över 17%.

Vi rekommenderar en fördjupad undersökning av de förhöjda fuktvärdena för att bedöma orsak, omfattning och åtgärd.

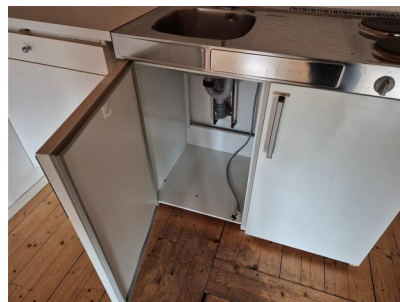
Fuktskydd saknas i/under diskbänksskåp.

Utan fuktskydd är det svårt att upptäcka läckage från rörledningar. Vatten kan då tränga in i omkringliggande konstruktioner och orsaka fuktskador. För att upptäcka eventuella läckage, installera ett fuktskydd.

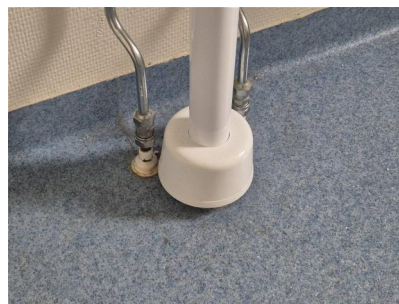
Rör genomföring finns i golv.

Rör genomföringar i golvet medför en ökad risk för att vatten tränger ner i omkringliggande konstruktioner och orsakar fuktskador. Vid uppbyggnaden av utrymmet var detta tillåtet och utförandet anses därför vara fackmässigt utfört. I dagens branschregler är detta inte längre tillåtet.

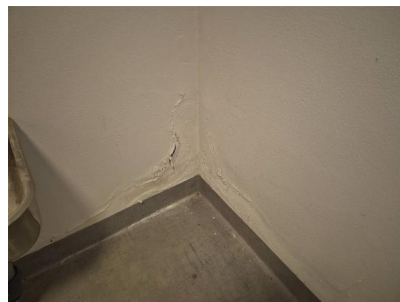
Utvändigt fuktskydd är äldre än 20 år.

Eftersom källarens utvändiga fuktskydd (dagvattenssystem, dräneringssystem samt källarytterväggarnas utvändiga fuktskydd) är äldre än 20 år, vilket betraktas som dessa delars genomsnittliga tekniska livslängd, så kan systemet ha nedsatt funktion. Detta ökar risken för invändiga fuktskador i källaren. Inga större skador vid besiktningen. Mindre släpp/missfärgningar på ytskikt förekommer.

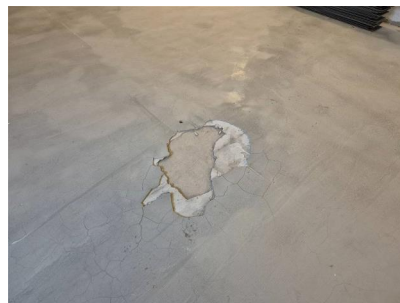
Sprickor finns i golv/flytspacklingen samt bomljud/lösa partier på flytspacklingen.

Detta bedöms inte ha lett till andra, stora, bakomliggande skador.
