# Besiktningsprotokoll

Anticimex Försäkringsbesiktning i samarbete med Fastighetsbyrån

| Fastighetsadress:<br>Albäcksvägen 11 | |

| Besiktningsdatum:<br>2025-10-10 | Protokollnummer:<br>69318040 |

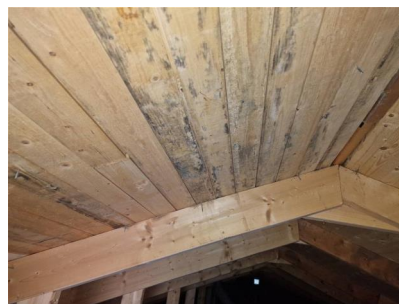
Mikrobiell påväxt finns på underlagstaket.

Detta kan vara ett tecken på att vinden tillförs fukt inifrån bostaden. Observera att besiktning av bostadens ventilationssystem inte har ingått i uppdraget.

Vid kontroll av vinden uppmättes fuktvärden under kritisk fuktnivå för mikrobiell tillväxt och en normal lukt upplevdes. Fuktkvoten i underlagstak/takbjälkar uppmättes till 10 %.

För att komma tillrätta med detta kan fukttillförseln inifrån bostaden behöva minskas. Det kan göras genom att ventilationen i bostaden förbättras samt att eventuella otätheter i vindsbjälklaget (tak-/väggvinklar, taklucka med mera) tätas. Läs Anticimex faktablad om ouppvärmda vindsutrymmen för tips och råd.

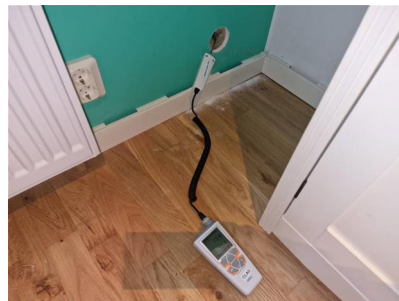
Vid kontroll av konstruktion uppmättes fuktvärden under kritisk nivå för mikrobiell tillväxt och normal lukt upplevdes.

Källargrundmurar med påreglade isolerade ytterväggar.  
Den relativa fuktigheten uppmättes till 74 % och en normal lukt kunde kännas i golv/vägg vinkel.

Befintlig påreglad vägg och eventuella väggsyllar riskerar att drabbas av fuktskador på grund av naturlig fuktpåverkan. Detta i sin tur kan leda till mikrobiella skador (angrepp av mikroorganismer) som kan resultera i att mikrobiell lukt sprids till boendemiljön. Om regler/syllar är tryckimpregnerade kan även en kemisk lukt förekomma.
