# Besiktningsprotokoll

Anticimex Överlåtelsebesiktning av småhus - nivå 2

| Fastighetsadress:<br>Skrymegatan 16 | |

| Besiktningsdatum:<br>2025-10-24 | Protokollnummer:<br>69332817 |

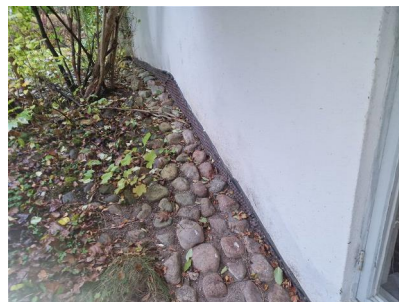
#### Utvändigt / Markförhållanden

Utvändigt fuktskydd är äldre och synligt ovan mark.

Eftersom källarens utvändiga fuktskydd (dagvattensystem, dräneringssystem samt källarytterväggarnas utvändiga fuktskydd) är äldre och otätt monterade, så kan systemet ha nedsatt funktion. Detta ökar risken för invändiga fuktskador i källaren.

Det förekommer rabatter och växter i anslutning till grundmuren. När det finns rabatter och växter nära grundmuren finns risk att fukt stannar kvar i väggarna. Detta kan i sin tur orsaka invändiga fuktskador. Växternas rötter kan också skada grundmuren och sätta dräneringsledningen ur funktion.

Området närmast huset rekommenderas att vara fritt från växtlighet

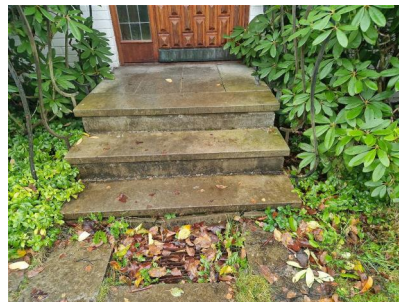
#### Utvändigt / Sockel

Trappan är motgjuten mot huset.

Eftersom trappan är motgjuten mot huset finns risk att vatten tränger in i anslutande konstruktioner vilket i sin tur kan leda till fuktrelaterade skador.

Det förekommer sprickor finns i sockel.

Dessa bedöms inte ha lett till bakomliggande skador.

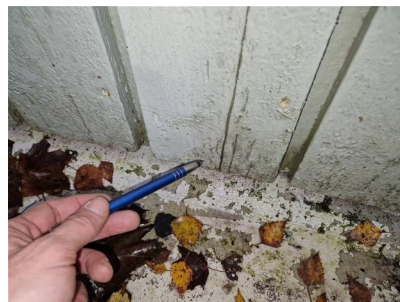
### Utvändigt / Fasad

Fasadpanelen är i behov av målning/underhåll. Det förekommer mindre rötskador på enstaka panelbrädor.

Fasadbeklädnad och träkonstruktioner där målningsbehov finns riskerar att få fukt- och rötskador på grund av sämre vattenavvisande förmåga. För att öka livslängden på fasadbeklädnaden rekommenderas målning och underhåll. I samband med ommålning rekommenderas att de rötskadade panelbrädorna byts ut.

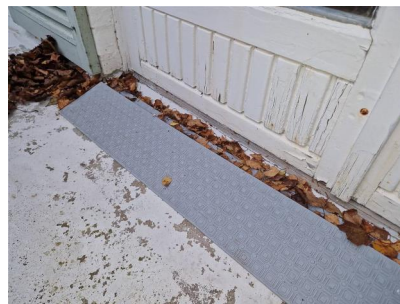
### Utvändigt / Fönster/Dörrar

Dörrar och fönster är i behov av målning/underhåll.

Dörrar och fönster där målningsbehov finns riskerar att få fukt- och rötskador på grund av sämre vattenavvisande förmåga. Vidare noteras att det saknas tröskelbleck på dörrar samt överbleck på fönster.

Avsaknad utav tröskel-/överbleck medför en risk att vatten kan tränga in och orsaka fuktskador på tröskel och/eller kringliggande vägg och bjälklag.

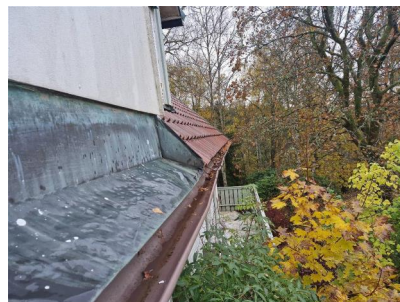
### Utvändigt / Hängrännor / Stuprör

Hängrännor är skräpfyllda.

Eftersom hängrännor är fulla med skräp finns risk för fuktskador på fasad och sockel då vatten kan svämma över.

För att förhindra översvämning rekommenderas rensning av hängrännor.

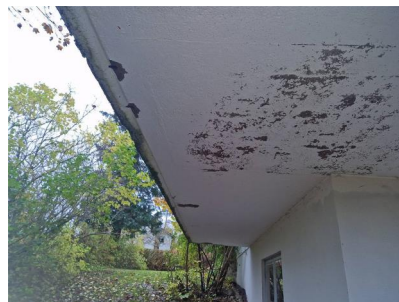
### Utvändigt / Balkong

På den nedre balkongen förekommer det rostangripen armering. Det förekommer skräp ansamlingar på båda balkongerna vilket kan öka fuktbelastningen i konstruktionen med fuktskador som följd. Balkong på överplan har en äldre taktäckning vilket vilket kan leda till en ökad risk för fuktrelaterade skador i underliggande konstruktion.

När armering rostar utvidgas den kraftigt vilket kan orsaka fogsläpp och sprickbildning i balkongen. Vilket till viss del redan inträffat. Detta kan i sin tur leda till fuktskador i bakomliggande konstruktioner.

Vi rekommenderar en fördjupad undersökning för att bedöma orsak och omfattning.

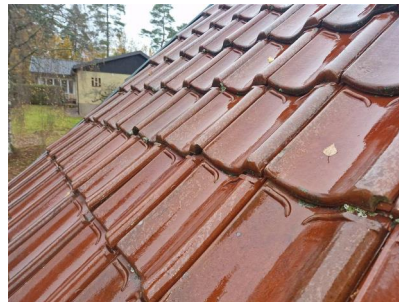
### Utvändigt / Tak

Besiktning av yttertaket har genomförts från mark, anliggande steg samt takstegen. Notera att takstegen inte sträcker sig tillnock.

Yttertaket samt plåtdetaljer är äldre.

Vidare noteras att det förekommer skadade/spruckna takpannor samt ansamlingar utav skräp i rännal bakom murstock samt att takfotsplåt saknas.

Takpannor, plåtdetaljer och underlagspapp har enligt vår bedömning en begränsad livslängd. Eftersom husets taktäckning är äldre har det ett minskat motstånd mot vatteninträngning. Detta i sin tur kan leda till fuktskador på träläkt och vidare ner i underliggande konstruktioner.

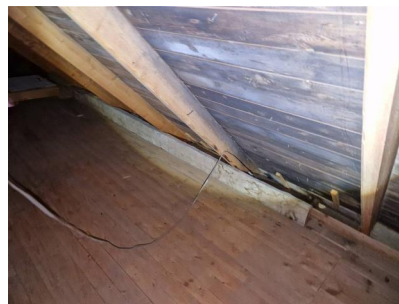
### Utvändigt / Vind

Mikrobiell påväxt finns på underlagstaket.

Den upptäckta mikrobiella påväxten på underlagstaket kan vara ett tecken på att vinden tillförs fukt inifrån bostaden och/eller uteluften.

Vi rekommenderar en fördjupad undersökning för att bedöma orsak och omfattning.

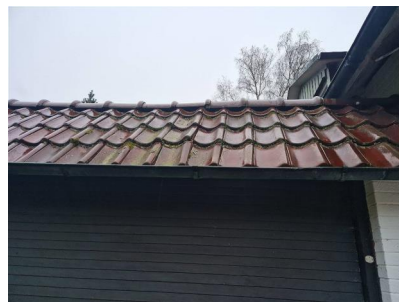
### Utvändigt / Garage utvändigt

Yttertaket är äldre och enstaka takpannor har glidit ur läge.

Takpannor, plåtdetaljer och underlagspapp har enligt vår bedömning en begränsad livslängd. Eftersom husets taktäckning är äldre har det ett minskat motstånd mot vatteninträngning. Detta i sin tur kan leda till fuktskador på träläkt och vidare ner i underliggande konstruktioner.

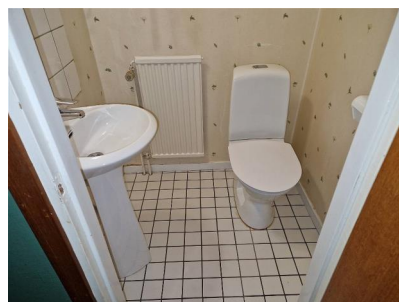
### Entréplan / Toalett

Golvet i utrymmet är inte fuktsäkrat mot väggar och tröskel. Vidare noteras även att det förekommer missfärgningar längs fotlisten, vid besiktnings tillfället kunde ingen avvikande fuktindikering uppmätas i utrymmet.

Avsaknaden tätskikt på golvet ökar risken att vatten tränger in i angränsande konstruktioner och rum vid eventuellt läckage vilket i sin tur kan leda till fuktnrelaterade skador.

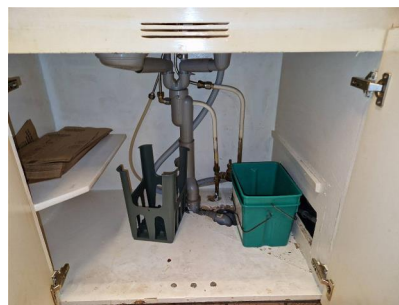
### Entréplan / Kök

Fuktskydd saknas i diskbänksskåp samt under diskmaskin.

Utan fuktskydd är det svårt att upptäcka läckage från rörledningar.

För att upptäcka eventuella läckage, installera ett fuktskydd alternativt en fuktvakt.

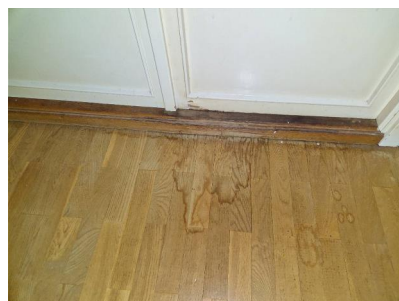
### Övre plan / Sovrum 1

Det förekommer missfärgningar samt formförändringar i parkettgolvet. Detta bedöms vara en tidigare skada, ingen avvikande fuktindikering kunde uppmätas i området.

Balkongdörren har svullnat och är svår att stänga.

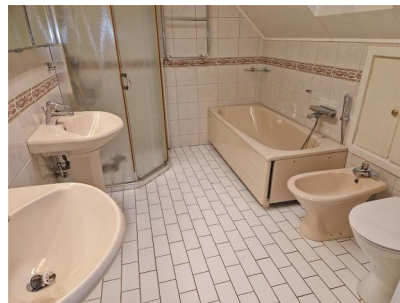
### Övre plan / Badrum

Utrymmet är äldre och har passerat tiden för sin tekniska livslängd. Vidare noteras även att det förekommer bomljud i enstaka klinkerplattor, rörgenomförningar till tappvatten, brister i golvfallet samt att golvbrunn i duschen är placerad för nära vägg. Normala fuktvärden indikerades mot kakel och klinker i utrymmet.

Renovering av utrymmet rekommenderas. Kontakta en behörig våtrumsentreprenör för en renovering. I samband med renoveringen bör omkringliggande konstruktioner kontrolleras för att upptäcka eventuella följdskador.

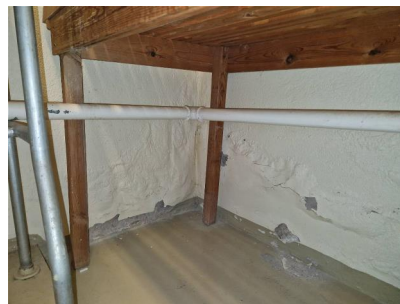
### Souterrängplan / Allmänt 1

Puts- och färgsläpp finns på källarväggar.

Puts- och färg som släppt från underlaget invändigt på källarytterväggarna är ett tecken på att källarens utvändiga fuktskydd inte längre fungerar tillfredsställande.

För att åtgärda detta måste källarens utvändiga fuktskydd förbättras. Läs Anticimex faktablad om källare för tips och råd.

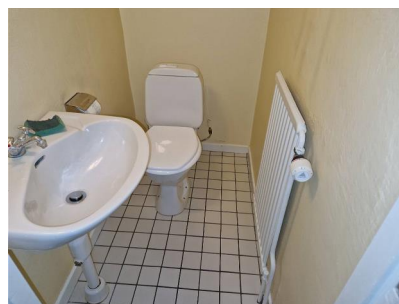
### Souterrängplan / Toalett

Golvet i utrymmet är inte fuktsäkrat mot väggar och tröskel.

Detta bedöms inte leda till några följdskador då angränsande konstruktioner består utav oorganiska material.

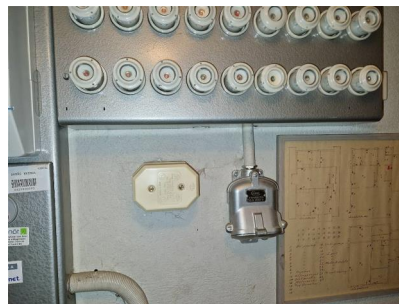
### Souterrängplan / Passage

Elanläggningen i huset är äldre och jordfelsbrytare saknas. Det noteras även att 3-fasuttag i metall finns.

Äldre elanläggningar och elkablar är en säkerhetsrisk som kan orsaka både personskador och brand.

Kontakta en elektriker för kontroll och åtgärd.

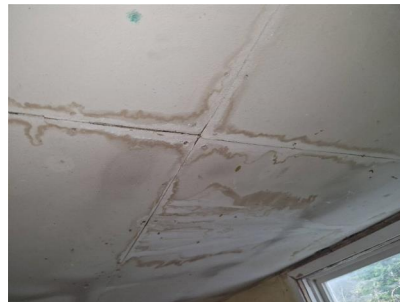
### Garage invändigt / Garage

Taket har fuktfläckar.

Fuktfläckar kan bero på olika saker, och kan vara ett tecken på en tidigare eller en pågående fuktskada. Vid besiktnings tillfället kunde ingen avvikande fuktindikering uppmätas i anslutning till missfärgningarna.

Vi rekommenderar en fördjupad undersökning för att fastställa om detta är aktivt eller ej.
