# Besiktningsprotokoll

Anticimex Försäkringsbesiktning i samarbete med Fastighetsbyrån

| Fastighetsadress:<br>Vipvägen 6 | |

| Besiktningsdatum:<br>2025-10-27 | Protokollnummer:<br>69338697 |

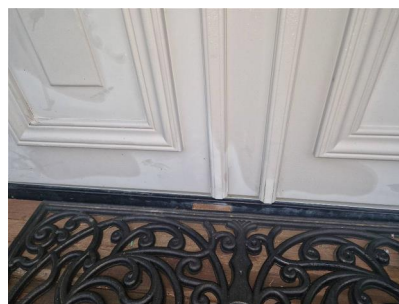
Ytterdörren åt väster har lokala fuktskador.

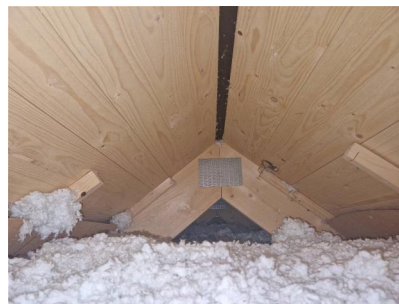
Vinden är endast inspekterad från vindsluckan då krypmån/landgång saknas.

Inget att notera.

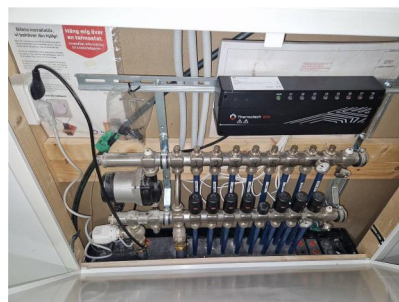
Värmefördelningsskåpet saknar vattentäta väggar.

Vid eventuellt läckage ökar risken för fuktrelaterade skador i omkringliggande konstruktioner.

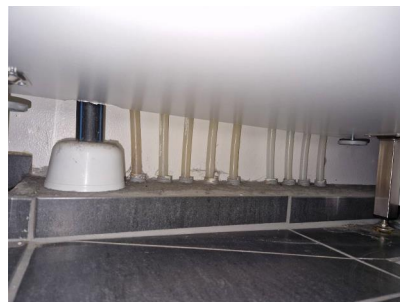
Rör genomföringar finns i golvet.

När rör genomföringar finns i golv är det inte fackmässigt\* utfört. Rör genomföringar i golvet medför en ökad risk för att vatten tränger ner i omkringliggande konstruktioner och orsakar fuktskador. \*Fackmässigt utförande innebär att arbetet ska utföras enligt Boverkets byggregler, gällande branschregler samt monteringsanvisningar för samtliga material. Om dessa regler och anvisningar inte följs och en skada inträffar riskerar man att få en nedsatt eller utebliven skadeersättning från sitt försäkringsbolag (villahem).

Vid fuktindikering som utfördes i utrymmet påvisades inga förhöjda fuktindikationer.
