# Besiktningsprotokoll

Anticimex Försäkringsbesiktning i samarbete med Fastighetsbyrån

| Fastighetsadress:<br>Himlevägen 24 | |

| Besiktningsdatum:<br>2025-09-15 | Protokollnummer:<br>69266698 |

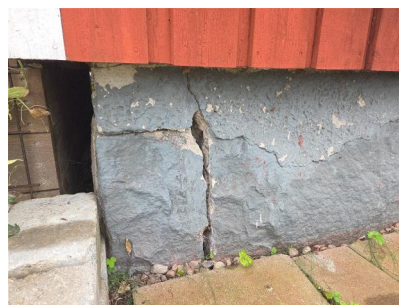
Sprickor noteras lokalt i sockeln, främst mot nordöst.

Puts- och färgsläpp noteras från sockeln.

För att utreda orsak och omfattning till sprickbildningen rekommenderas att en fördjupad undersökning utförs.

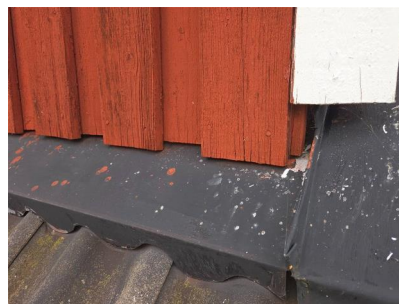
Träfasaden har ett visst målningsbehov.  
Fasadpanel avslutas nära plåtbleck vid kupan.  
Enstaka panelbräda, främst foder runt fönster har enstaka rötskador.

Fasadbeklädnad och träkonstruktioner där målningsbehov finns riskerar att få fukt- och rötskador på grund av sämre vattenavvisande förmåga. För att öka livslängden på fasadbeklädnaden rekommenderas målning och underhåll. I samband med ommålning rekommenderas att de rötskadade panelbrädorna byts ut.

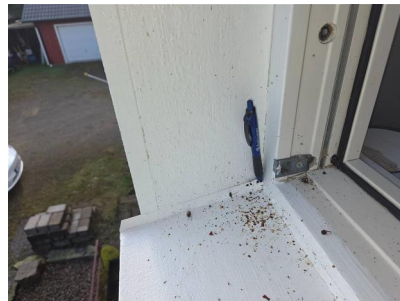
Otätheter noteras vid vissa av fönsterbleckens anslutning mot fasaden. Vissa fönster är behov av målning och underhåll, enstaka rötskada finns.

Bristerna medför ökad risk att vatten kan tränga ner i bakomliggande konstruktion med fuktrelaterade skador som möjlig följd.

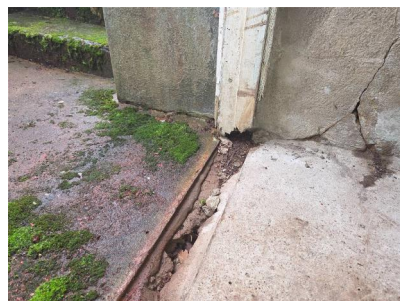
Källardörren har rötskador.  
Byte av dörren rekommenderas.

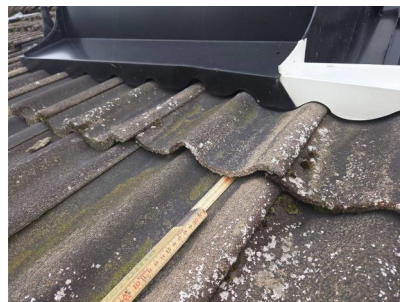
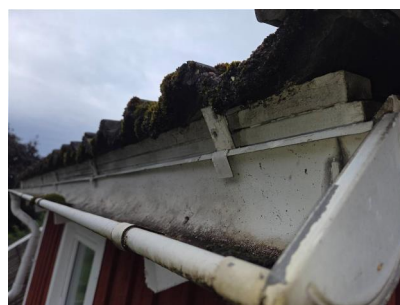
Betongpannorna börjar bli äldre. Ungefär 2/3 delar av underlagstaket består av äldre "sticketak". Otätheter noteras vid överlapp mellan vissa betongpannor, främst på kupan. En sprucken betongpanna noteras bredvid kupan vid takstegen. Nocktätning finns inte. Rötskador noteras i trädetaljer vid infästning till kupans hänggränna, den är även lokalt lös.

Takpannor, plåtdetaljer och underlagspapp har en begränsad livslängd. Eftersom husets taktäckning är äldre samt har de brister som noterats ökar risken för vatteninträngning. Detta i sin tur kan leda till fuktskador i underliggande konstruktioner.

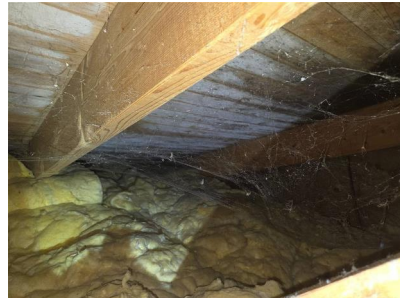
Mikrobiell påväxt finns på underlagstaket.

Detta kan vara ett tecken på att vinden tillförs fukt inifrån bostaden. Observera att besiktning av bostadens ventilationssystem inte har ingått i uppdraget.

För att komma tillrätta med detta kan fukttillförseln inifrån bostaden behöva minskas. Det kan göras genom att ventilationen i bostaden förbättras samt att eventuella otätheter i vindsbjälklaget (tak-/väggvinklar, taklucka med mera) tätas. Läs Anticimex faktablad om oppvärmda vindsutrymmen för tips och råd.

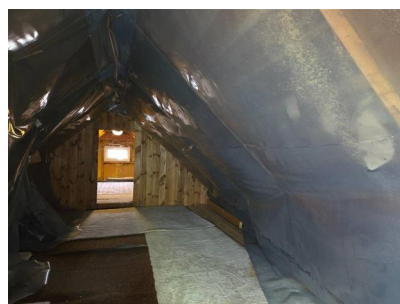
I huvudhusets vind finns en plastfolie monterad.

Plastfolie ska endast monteras på den varma sidan, in mot bostaden. Då det finns en plastfolie på den kalla sidan kan detta leda till kondensbildning med fuktskador som följd. Det rekommenderas att platen demonteras.

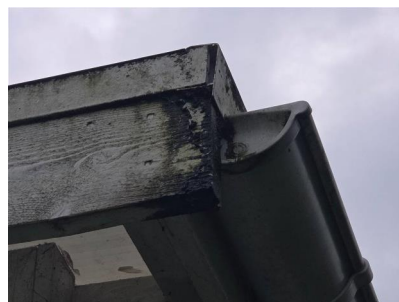
Missfärgningar noteras i ändarna på vindskivorna.  
Detta beror på takets vattenavrinning vid vindskivorna.

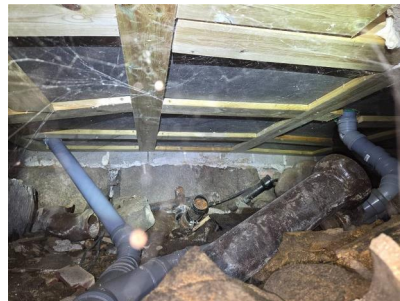
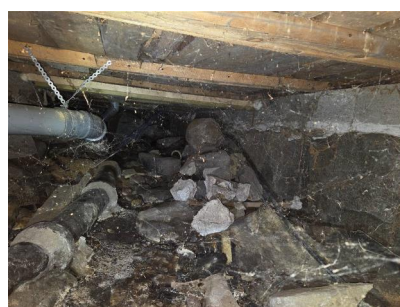
Marken i utrymmet upplevs som blöt och en avvikande lukt kunde upplevas i utrymmet.

På marken ligger en del organiskt material såsom byggspill mm.

Träskyddsbehandlat virke noterades, bland annat under hallen och dusch/toalett.

Fuktkvoten uppmättes stickprovvis i trädetaljer såsom blindbottenbrädor och golvbjälkar till mellan 20-23%.

Fuktkvot på över 28% uppmättes i trädetaljer såsom stöttor som finns i kontakt med marken.

Risk för mikrobiell tillväxt föreligger om den relativa fuktigheten i den omgivande luften är över 75% vilket i gran- och furuvirke motsvarar en fuktkvot på ca 17%. Vid en långvarig fuktkvot på >28% finns risk för rötskador.

För att utreda orsaken till och omfattningen av den förhöjda fuktkvoten, den avvikande lukten samt noterade brister rekommenderas att en fördjupad undersökning utförs när utrymmet är inspekterbart i sin helhet.

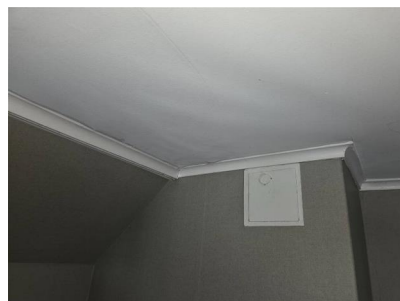
Missfärgningar noteras på innertaket vid skorstenen.

Vid fuktindikering mot missfärgningarna kunde inga förhöjda indikationer påvisas.

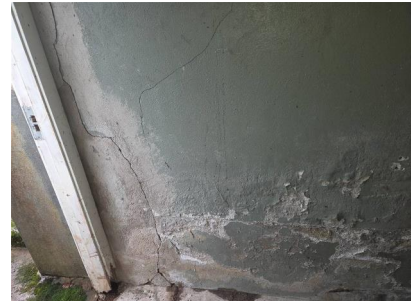
Källaren upplevs som fuktig och en avvikande lukt kunde upplevas vid inträde i utrymmet.

Sprickor noteras i källarväggar.

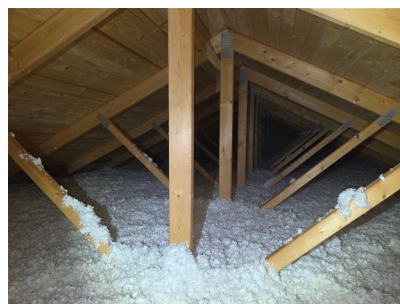
Vinden kunde inte inspekteras i sin helhet då landgångar inte finns.

En kompletterande besiktning kan utföras om landgångar monteras.

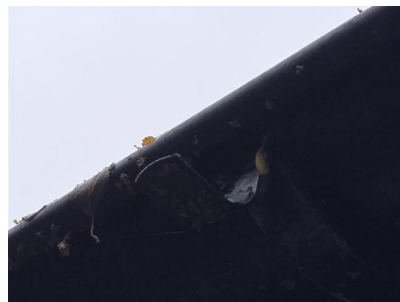
Enstaka rännkrokar till hängrännan på baksidan behöver "klickas" fast i hängrännan.
