# Besiktningsprotokoll

Anticimex Försäkringsbesiktning i samarbete med Fastighetsbyrån

| Fastighetsadress:<br>Västra Hungvik Rönnbärsbacken 1 | |

| Besiktningsdatum:<br>2025-10-27 | Protokollnummer:<br>69336944 |

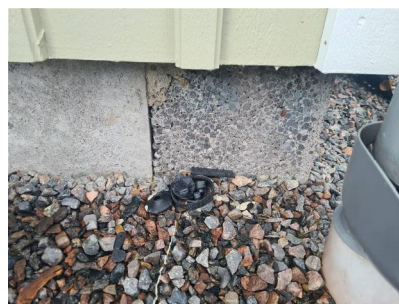
Synliga ändar på kantbalk.

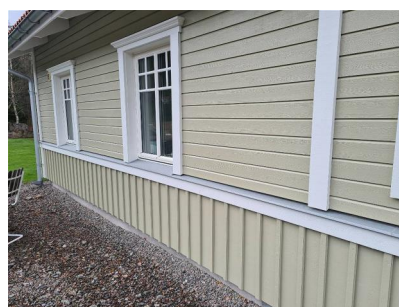
Inget att notera.

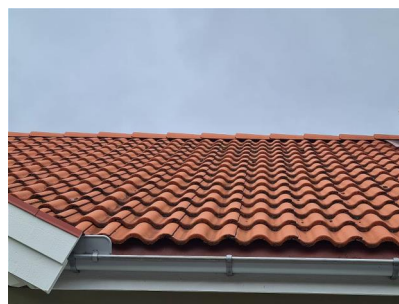
Yttertaket är besiktat från marken samt via anliggande stege mot takfot.

Inget att notera.

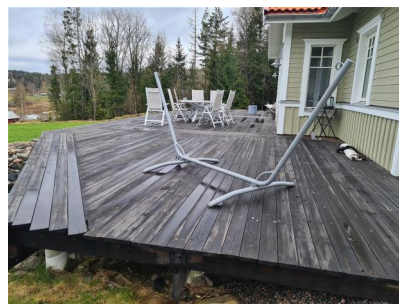
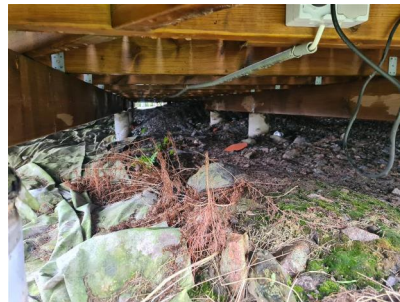
Vissa trallbrädor är ej gerade färdigt.

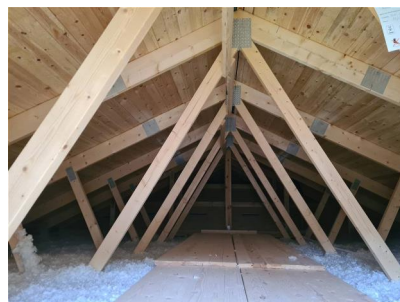
Fuktkvoter uppmättes i takstolar och underlagstak till mellan 8-9% Risk för mikrobiell tillväxt inträffar vid 75% relativ luftfuktighet vilket motsvarar 17% fuktkvot i furuvirke. Observera att fuktigheten på vinden ändras över säsongen, fuktigast är det vindtertid.

Inget att notera.

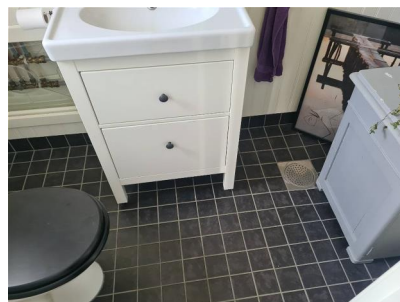
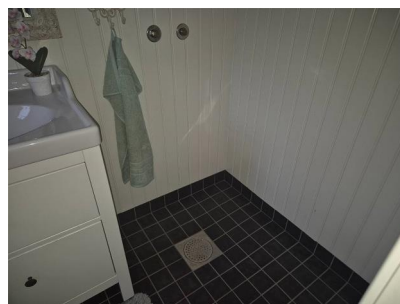
Klinkergolv och bröstpanel på vägg. Utrymmet är förberett för dusch (vattenanslutningar på vägg och golvbrunn)

Fuktindikering i utrymmet gav inga förhöjda fuktindikationer.

Om utrymmet skall användas till dusch rekommenderar jag installation av duschkabin då väggbeklädnaden ej är fuktsäker (bröstpanel).

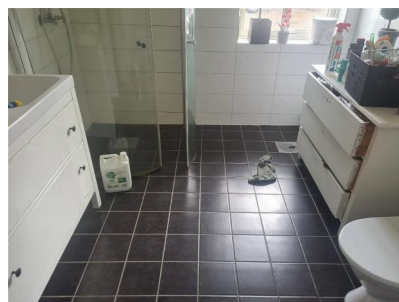
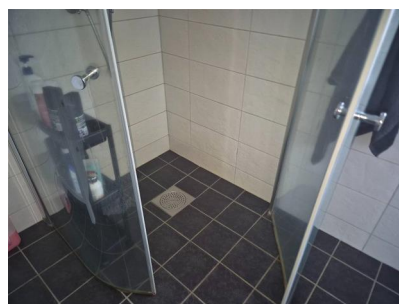
Viss missfärgning i fogar i dusch. Golvbrunnar med förhöjningsringar.

Normala fuktvärden indikerades mot klinker/kakel.

En viss fukt tränger alltid in bakom kakel/klinker via fogarna, detta är helt normalt och innebär inte att tätskiktet/ våtrumsisoleringen under kaklet/klinkern är bristfälligt eller ur funktion.

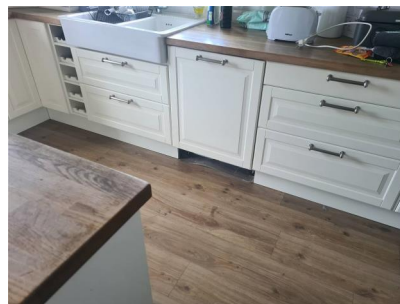
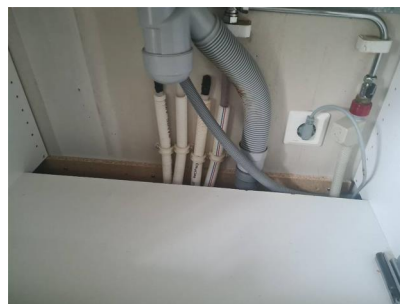
Fuktskydd saknas i diskbänksskåp.

Utan fuktskydd är det svårt att upptäcka läckage från rörledningar. Vatten kan då tränga in i omkringliggande konstruktioner och orsaka fuktskador.

Fuktindikering i utrymmet gav inga förhöjda fuktindikationer.

För att upptäcka eventuella läckage, installera ett fuktskydd.

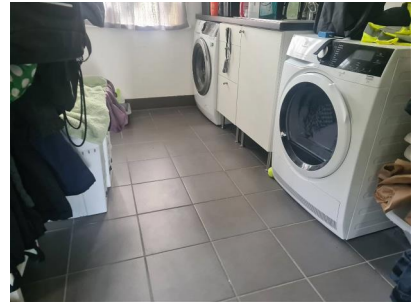
Klinkergolv och målad väv på vägg.

Värmepump samt ventilationssystem med värmebatteri i utrymmet.

Inget att notera.

Fuktindikering i utrymmet gav inga förhöjda fuktindikationer.

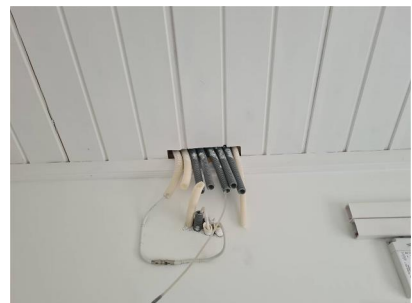
Synliga, förberedda kabelvägar i innertak.

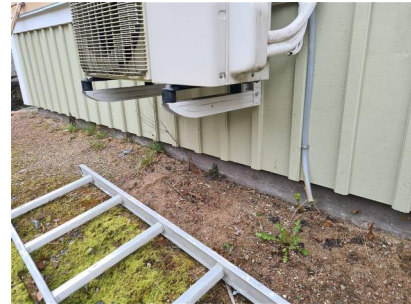
Luftvärmepumpens utedel har ej kondensskydd/dropplåt under utedelen (dike finns i nära anslutning)

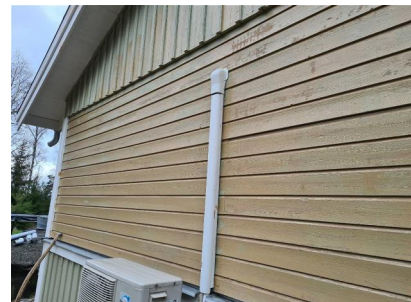
Fasaden är under målning - se muntliga upplysningar.

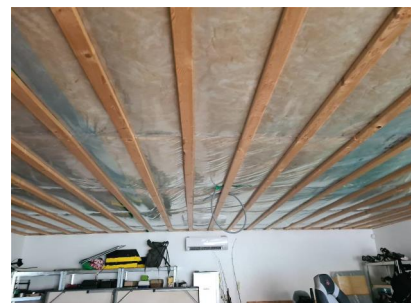
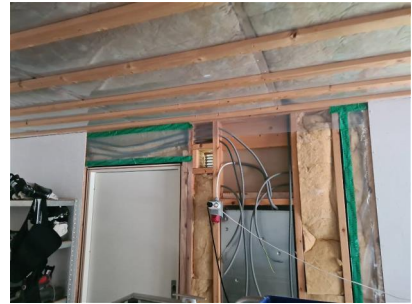
Innertak samt del av väggbeklädnad är ej färdigställt.  
Visst kablage är ej färdigställt.
