**Fastighetsuppgifter**

Rosöga 3:22

Rosöga by 9C

Byggnadsbeskrivning  
Enplans radhus med loft

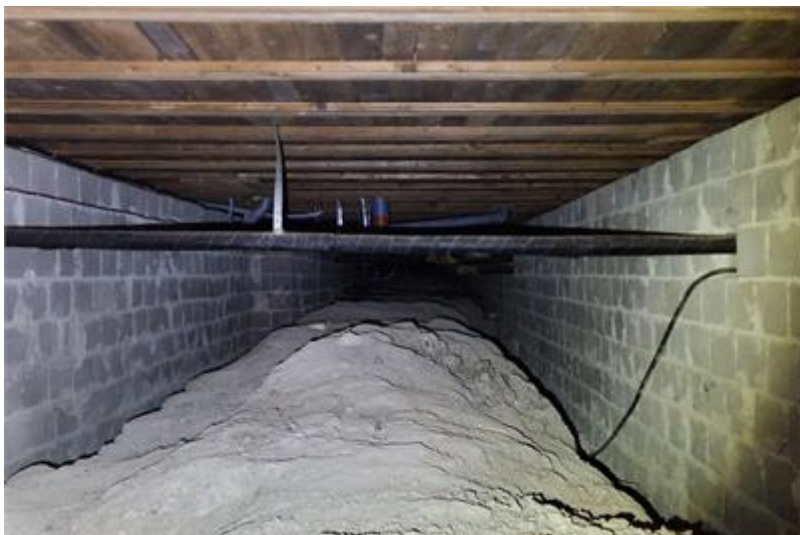
| Konstruktionsuppbyggnad | Bjälklag av träkonstruktion. Blindbotten av brädor. Markbädden delvis plastad. Del av bjälklag i betong. |

Det kritiska gränsvärdet för mikrobiell tillväxt brukar anges till ca 15-17% fuktkvot (FK).

Gemensam krypgrund för hela radhuslängan. Detta gör att det från grunden inte går att avgöra exakta gränser för vilka delar som tillhör just den aktuella bostaden.

FK uppmättes till 19% i undersida bjälklag, markbädden är delvis fuktig och mikrobiell lukt upplevdes i utrymmet.

En vidare undersökning bör utföras för att konstatera orsaken till och omfattningen av detta samt för att fastställa om åtgärdsbehov föreligger.
