# Besiktningsprotokoll

Anticimex Försäkringsbesiktning i samarbete med Fastighetsbyrån

| Fastighetsadress:<br>Rävvägen 14 | |

| Besiktningsdatum:<br>2025-10-16 | Protokollnummer:<br>69322848 |

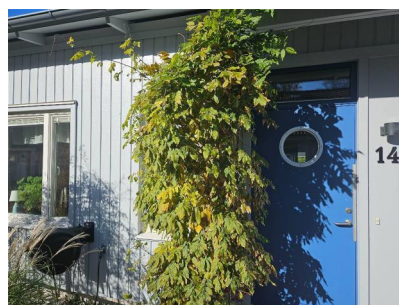
Växter finns lokalt i anslutning till byggnaden vid entrén.

När det finns rabatter och växter nära byggnaden finns risk att fukt stannar kvar i väggarna. Detta kan i sin tur orsaka invändiga fuktskador. Växternas rötter kan också skada grundmuren och sätta dräneringsledningen ur funktion.

Området närmast huset rekommenderas att vara fritt från växtlighet.

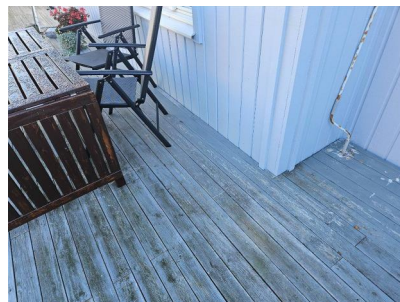
Delar av sockeln är obesiktad då altanen döljer den bakomliggande konstruktionen.

Inget att notera på synlig sockel.

Vid nästa ommålning bör närmsta trallbräda demonteras för att även kunna måla ändträ på panelen.

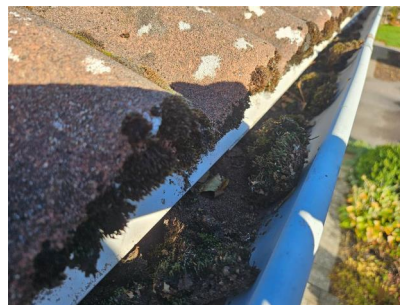
Hängrännor är delvis skräpfyllda.

Eftersom hängrännor är fulla med skräp finns risk för fuktskador på fasad och sockel då vatten kan svämma över.

För att förhindra översvämning rekommenderas rensning av hängrännor.

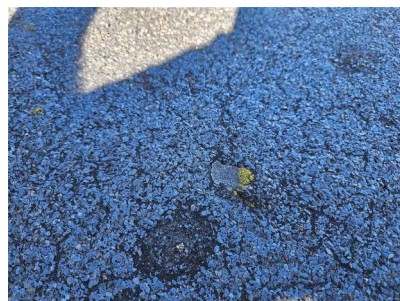
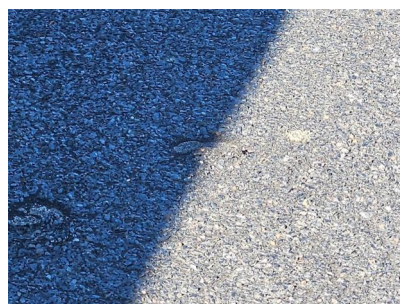
Takpappen är äldre och mindre lokala skador finns på ytskiktet.

Tätskiktet på ett platt/låglutande tak har enligt vår bedömning en begränsad livslängd. Eftersom takpappen är äldre har det ett minskat motstånd mot vatteninträngning. Detta i sin tur kan leda till att takkonstruktionen drabbas av fuktskador.

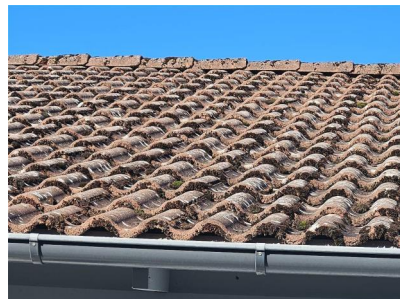
Mosspåväxt finns på takpannor.

Mossa som växer på taket kan leda till att taktäckningen har ett minskat motstånd mot vatteninträngning. Detta i sin tur kan leda till fuktskador på träläkt och takkonstruktionen vilket kan resultera i mikrobiella skador (angrepp av mikroorganismer).

För att öka livslängden på taket rekommenderas att mossan tas bort från takpannorna.

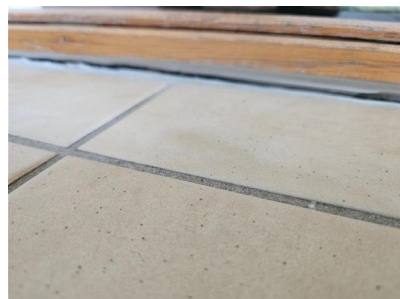
Tröskel är otät mot angränsande entréhall.

En bristfällig tröskel medför risk att vatten tränger in i angränsande konstruktioner och rum vilket i sin tur kan leda till fuktrelaterade skador.

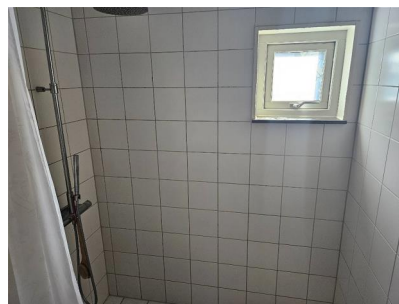
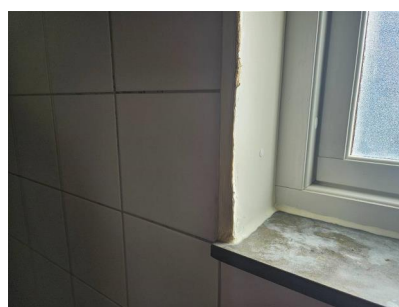
Duschen är placerad nära ett fönster och smygbrädor i fönster har fuktrelaterade skador.

Duschens placering i våtutrymmet utgör en risk för fuktskador i fönster- och väggkonstruktionen.

För att minska risken för fuktskador på fönster och väggkonstruktion rekommenderas att man skyddar fönstret mot vattenbegjutning.
