# Besiktningsprotokoll

Anticimex Försäkringsbesiktning i samarbete med Fastighetsbyrån

| Fastighetsadress:<br>Västerlösa Karlsborg 1 | |

| Besiktningsdatum:<br>2025-10-27 | Protokollnummer:<br>69331931 |

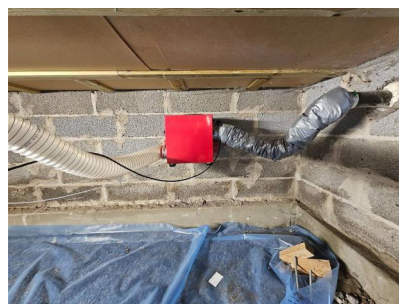
I husets krypgrund finns en avfuktare installerad från Anticimex.

Fastighetsägaren uppger att filterbyte och kontroll av avfuktaren har utförts årligen.

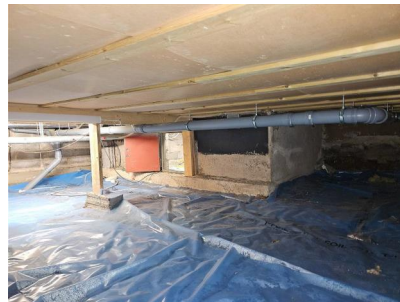
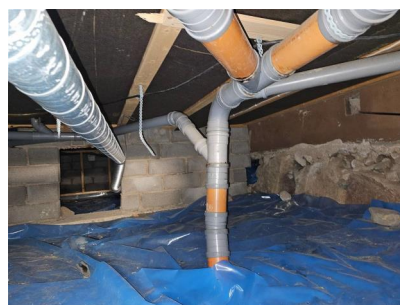
Vid kontroll av konstruktionen i krypgrund uppmättes fuktvärden under kritisk fuktnivå för mikrobiell tillväxt.

Fuktkvoten uppmättes till 14 % i blindbottenreglar samt väggssyll.

Risk för mikrobiell tillväxt föreligger om fuktkvoten överstiger 17 %.

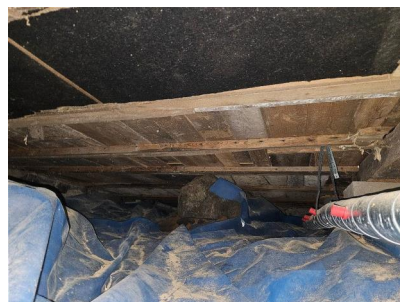
Den äldre delen av byggnaden har torpargrund som inte är fullt krypbar på grund av låg höjd.

Vid okulär kontroll med ficklampa noterades inga synliga brister eller skador på den åtkomliga delen av torpargrunden.

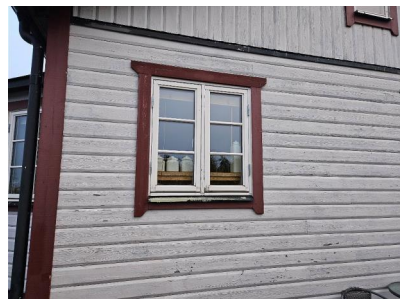
Fasadpanelen är i behov av målning och underhåll, främst på gaveln till höger om huset som är mer utsatt för väder/sol.

Fasadbeklädnad och träkonstruktioner där målningsbehov finns riskerar att drabbas av fukt- och rötskador till följd av nedsatt vattenavvisande förmåga.

För att öka livslängden på fasadbeklädnaden rekommenderas målning och löpande underhåll.

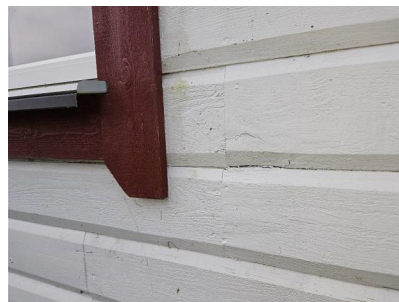
Mindre övermålade rötskador finns i fasadpanelen på gaveln till vänster om huset.

Skadorna bedöms inte ha lett till bakomliggande skador, men rötskadade partier bör bytas ut vid behov för att förhindra fortsatt nedbrytning.

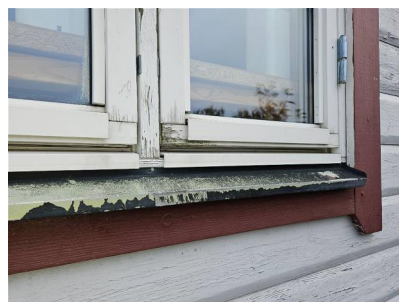
Äldre fönster i kök och dusch/wc är i behov av målning/underhåll.

Fönsterbågar och fönsterkarmar där målningsbehov finns riskerar att få fukt- och rötskador på grund av sämre vattenavvisande förmåga.

För att öka livslängden på fönster rekommenderas målning och underhåll.

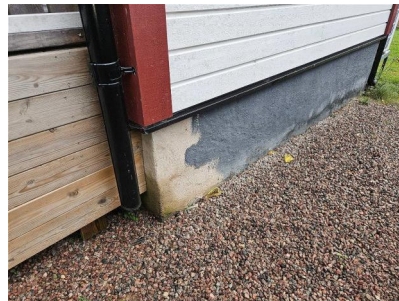
Alla stuprör är inte anslutna till markledning. Vissa stuprör på framsidan av huset och garaget är anslutna.

Stuprör som inte är anslutna till markledningen kan medföra ökad fuktbelastning på grundmur och sockel, vilket i förlängningen kan orsaka fuktrelaterade skador.

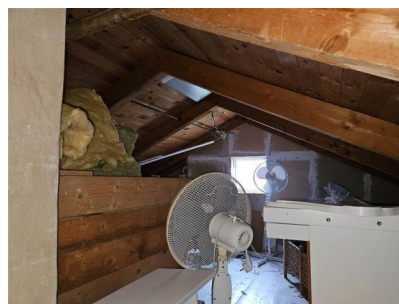
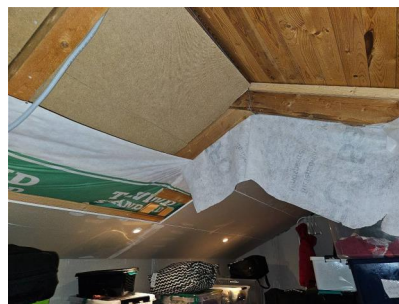
Vid kontroll av vinden uppmättes fuktvärden under kritisk fuktnivå för mikrobiell tillväxt.

Fuktkvoten i underlagstak/takbjälkar uppmättes till 9 %.

Risk för mikrobiell tillväxt föreligger om fuktkvoten överstiger 17 %.

Påbörjad inredning av vinden finns, men kommer inte att färdigställas av nuvarande ägare. Dessa delar som är påbörjade gick inte att kontrollera underlagstaket på vid besiktningstillfället.

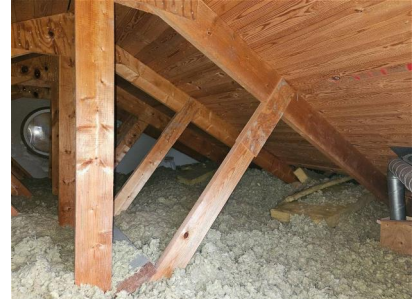
Vindsutrymmet saknar landgångar i tillbyggnadsdelarna.

Hela vindsutrymmet kunde därför inte besiktas eftersom landgångar saknas till dessa utrymmen.

Från vindsluckan noterades inga brister.

En kompletterande besiktning rekommenderas när landgång har monterats.

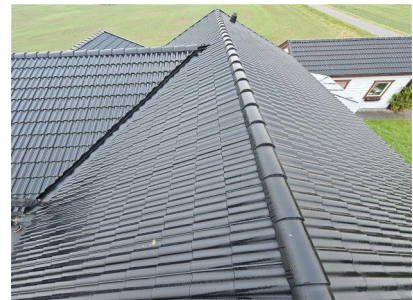
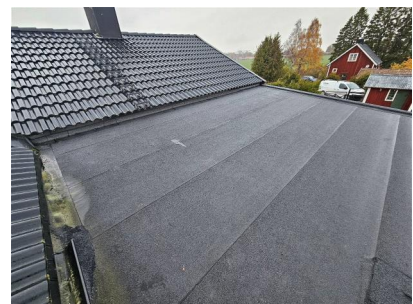
Inget att notera.

Nytt yttertak monterat år 2021.  
(Takpapp uterum från år 2025).

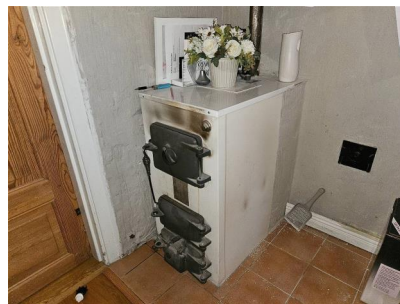
Vedpannan i utrymmet är enligt fastighetsägaren ej i funktion.

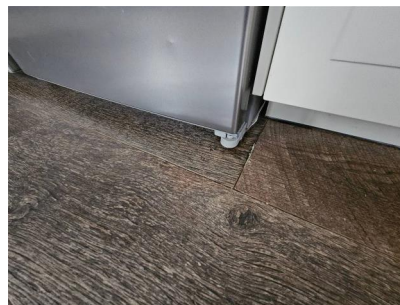
Golvet är fuktskadat vid kyl med förhöjda fuktvärden i golvet.

Den observerade fuktskadan är relativt vanlig och beror ofta på att hålen i kylens kondens-/spillvattenledning är täppta, vilket leder till att kondensvatten rinner ut vid hörnet på dörren och på golvet. Även om fuktskydd finns kan detta vara svårt att upptäcka.

En fördjupad undersökning rekommenderas för att bedöma skadans omfattning.

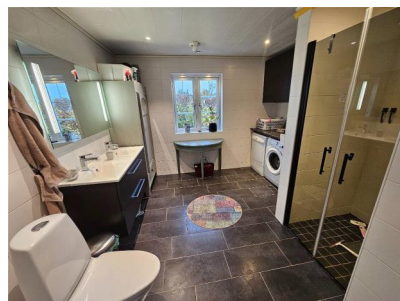
Normala fuktvärden indikerades mot klinker/kakel.

Utrymmet renoverat år 2017.

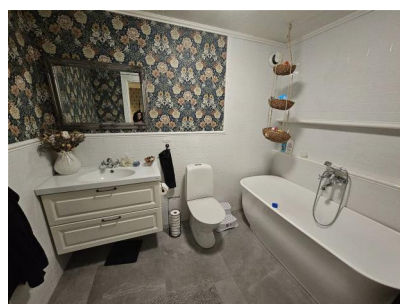
Normala fuktvärden indikerades mot klinker/kakel.

Något sämre golvfall noterades runt golvbrunnen. Mindre vattensamlingar observerades på klinker under badkaret vid golvbrunnen.

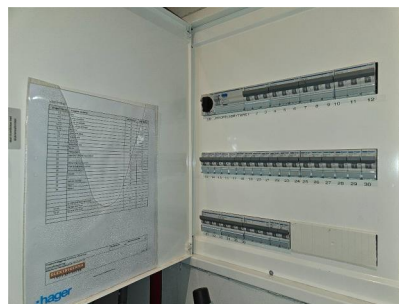
El-centralen har jordfelsbrytare och gruppförteckning.

Ny el-central installerad år 2021.

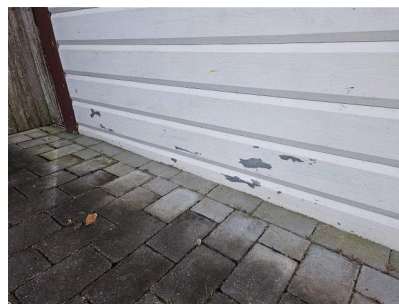
Fasadpanelen är bitvis i behov av målning och underhåll.

Panelen ligger ner mot marksten och bör justeras för att förhindra kapillärlös uppsugning av fukt i träet.

Fasadbeklädnad och träkonstruktioner med behov av målning riskerar att drabbas av fukt- och rötskador på grund av nedsatt vattenavvisande förmåga.

För att öka livslängden på fasadbeklädnaden rekommenderas målning, löpande underhåll samt justering av panelen mot marksten.

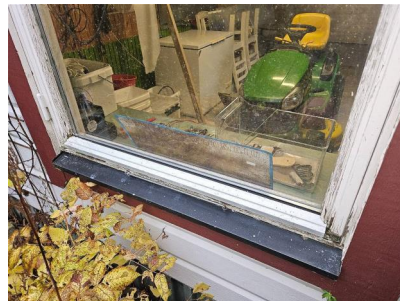
Fönster är i behov av målning och underhåll.

Fönsterbågar och karmar med målningsbehov riskerar att drabbas av fukt- och rötskador på grund av nedsatt vattenavvisande förmåga.

Isolerglasen är äldre. Befintliga fönster kan ha försämrade tätning mellan glasrutorna, vilket kan medföra risk för imma eller missfärgning mellan rutorna.

För att öka livslängden på fönstren rekommenderas målning och löpande underhåll.

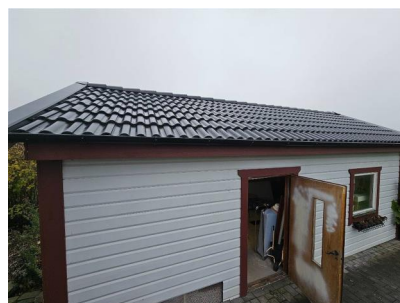
Inget att notera.

Nytt yttertak monterat år 2021.
