# Besiktningssprotokoll

Anticimex Försäkringsbesiktning i samarbete med Fastighetsbyrå

Fastighetsbeteckning: Fastarp 3:76	
Fastighetsadress: Ringvägen 1	
Postnummer: 43278	Ort: Tvååker

Besiktningdatum: 2025-10-27	Protokollnummer: 69344869
Temperatur: 12 °C	Väderlek: Mulet
Tekniker: Daniel Levin	
E-post: Daniel.Levin@anticimex.se	
Kontor: Halmstad	
Närvarande: Fastighetsägaren (närvarande i början av besiktningen) Fastighetsägarens far

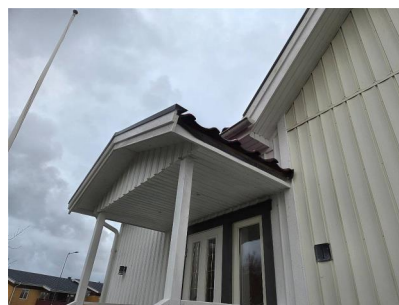
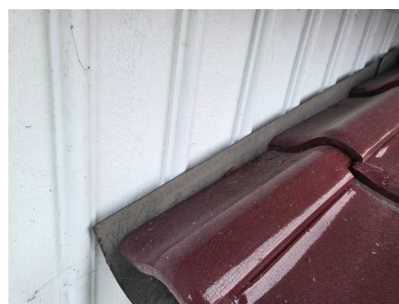
### Utvändigt / Farstuvist

Hängrännor och stuprör saknas. Underlagspappen är endast uppvikt mot fasaden.

Bristerna kan leda till fuktskador i bakomliggande konstruktioner.

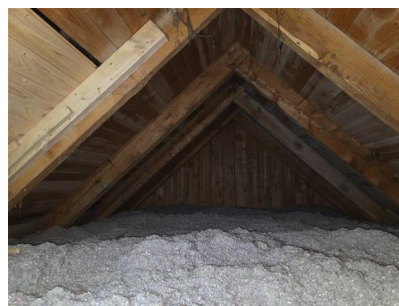
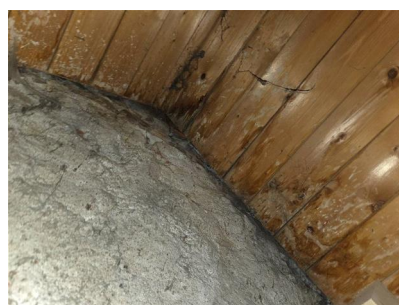
### Utvändigt / Nockvind

Nockvinden är endast inspekterad från luckan då det inte finns någon landgång.  
Den västra delen av vinden går inte att inspektera på grund av platsbrist intill murstocken.  
Vinden är tilläggsisolerad och luckan är inte lufttät.  
Mikrobiell påväxt noterades lokalt på underlagstaket.  
Missfärgningar finns på underlagstaket intill murstocken.  
Vid fuktindikering mot missfärgningarna noterades inga förhöjda fuktindikationer.

Det rekommenderas att en kompletterande besiktning utförs när hela vindsutrymmet är tillgängligt.

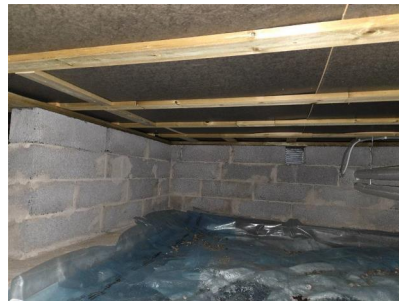
### Utvändigt / Krypgrund

Rikligt med kondens finns på undersidan av plastfolien.

Fuktkvoten mättes i blindbotten till 13 %.

Det finns risk för mikrobiell tillväxt om den relativa fuktigheten (RF) i luften är över 75 %, vilket i gran- och furuvirke motsvarar en fuktkvot (FK) på ca 17 %.

Uteluftsventilerade krypgrunder med bjälklag av organiskt material har ofta fuktskador på grund av naturlig fuktpåverkan. Detta kan resultera i mikrobiella skador (angrepp av mikroorganismer) och, i värsta fall, rötskador. Mikrobiell lukt kan då spridas till boendemiljön.

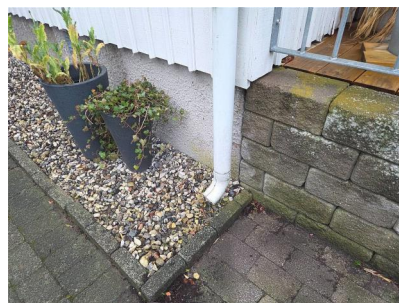
### Utvändigt / Uterum

Stupröret släpper vatten intill sockeln.

Växter finns intill fasad/sockel åt norr.

Bristerna kan medföra en ökad fuktbelastning på grundmur/sockel med fuktrelaterade skador som följd.

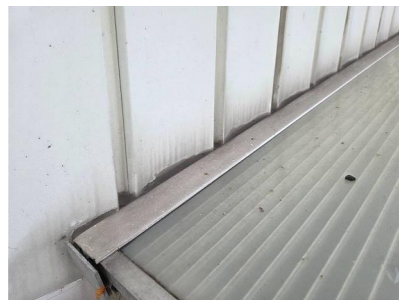
Mindre färgsläpp noterades från fasaden.

Takets infästning mot bostadens fasad är tätad med fogmassa.

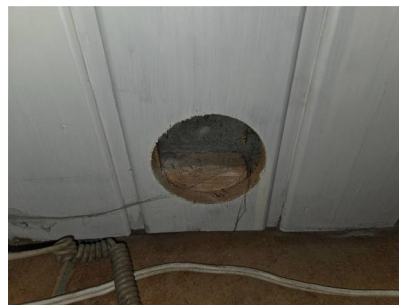
### Källarplan / Hobbyrum

Ytterväggen åt norr samt väster är påreglade.  
En svag mikrobiell lukt upplevs intill ytterväggens golvlister åt väster.  
Ett befintligt provhål finns i panelen åt norr.  
Fuktkvoten mättes i spikläkten av obehandlat virke till 18 %.

Det finns risk för mikrobiell tillväxt om den relativa fuktigheten (RF) i luften är över 75 %, vilket i gran- och furuvirke motsvarar en fuktkvot (FK) på ca 17 %.

Det rekommenderas att alla ångtäta och organiska material som finns monterade direkt mot källarväggarna och betongplattan rivs ut och bakomliggande ytor rengörs noggrant.

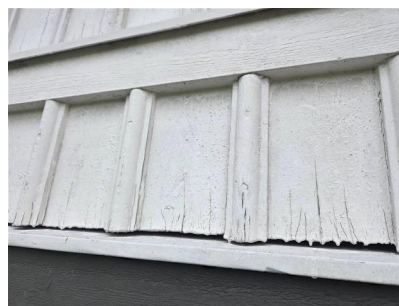
#### Utvändigt / Allmänt

Träfasaden på gaveln åt söder är i behov av målning och underhåll då torrspäckor och färgsläpp noterades. Gaveluppvik finns inte till fönstrens överbleck. Tröskelbleck saknas till ytterdörren.

Bristerna kan leda till fuktrelaterade skador i bakomliggande konstruktioner.

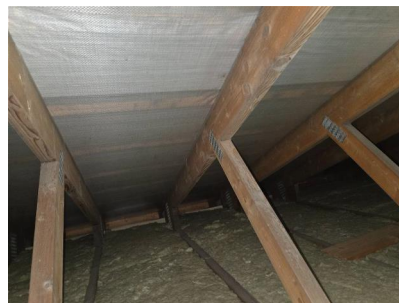
#### Utvändigt / Vind

Underlagstaket består utav armerad plastfolie.

Eftersom underlagstaket består av plastfolie finns risk vid ogynnsam väderlek att regnvatten/snö tränger in under den yttre takbeläggningen och ner mellan plastöverlapp eller i andra otätheter med läckage på vindsutrymmet som följd.

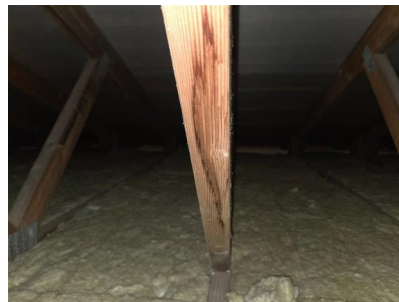
Missfärgningar finns på takstolarna som uppstod i samband med byggnationen.

Missfärgningar finns lokalt på takstolarna. Vid fuktindikering mot missfärgningarna noterades inga förhöjda fuktindikationer.
