# Besiktningsprotokoll

| Fastighetsbeteckning:<br>Amundebo 1:38 | |
| Fastighetsadress:<br>Solltorpsvägen 1 | |

| Besiktningsdatum:<br>2025-10-27 | Protokollnummer:<br>69345445 |

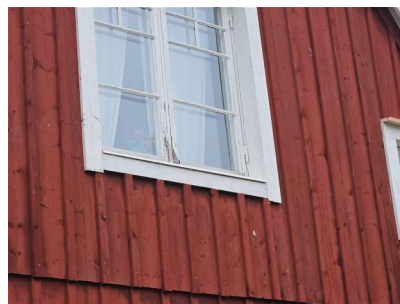
Fönstren på övre plan gavel är i behov av målning och underhåll. Övriga fönster bedöms vara i gott skick.

För att öka livslängden på fönstret rekommenderas målning och löpande underhåll.

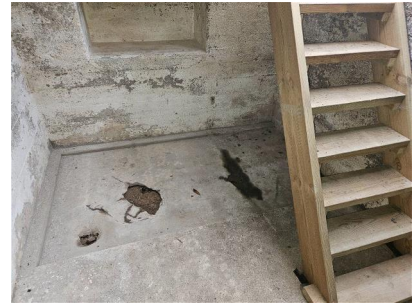
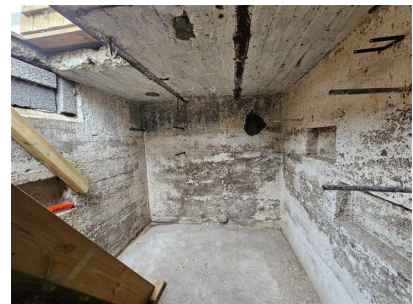
Allmänt upplevs en fuktig miljö i utrymmet. Mindre skador noterades i betonggolvet, och rostbildning förekommer på armering och järndetaljer ingjutna i betongen.

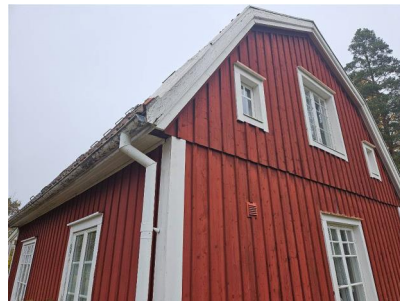
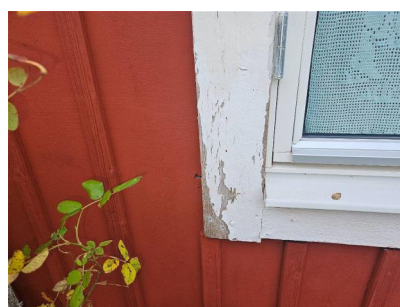
Fasadpanelen är i behov av målning och underhåll.

Främst gäller detta vindskivor och fönsterfoder. Lösa plåtdetaljer på vindskivorna noterades och behöver åtgärdas.

Fasadbeklädnad och träkonstruktioner med målningsbehov riskerar att drabbas av fukt- och rötskador på grund av nedsatt vattenavvisande förmåga.

För att öka livslängden på fasadbeklädnaden rekommenderas målning och löpande underhåll.

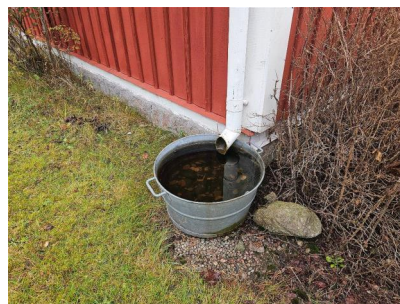
Stuprör är inte anslutet till markledning.

Stuprör som inte är anslutet till markledning kan medföra en ökad fuktbelastning på grundmur/sockel som i sin tur kan leda till fuktrelaterade skador.

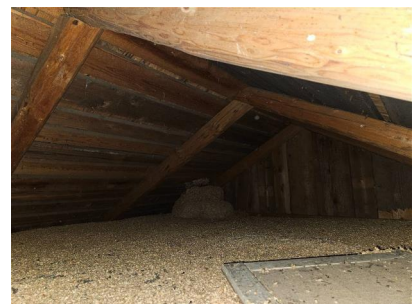
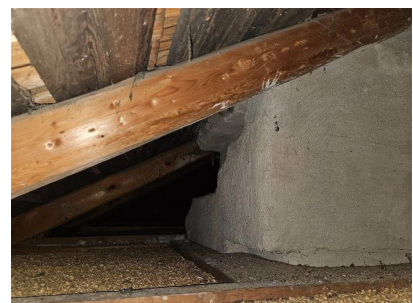
Vindsutrymmet saknar landgångar.

Delar av utrymmet bakom murstocken kunde därför inte besiktas. Från vindsluckan noterades inga brister eller skador, och uppmätta fuktvärden låg under gränsvärden.

En kompletterande besiktning rekommenderas när landgång monterats.

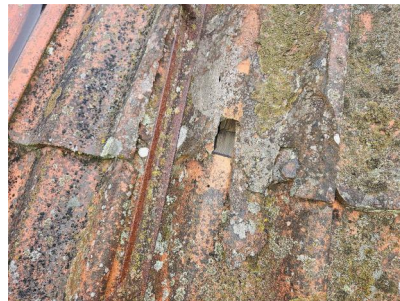
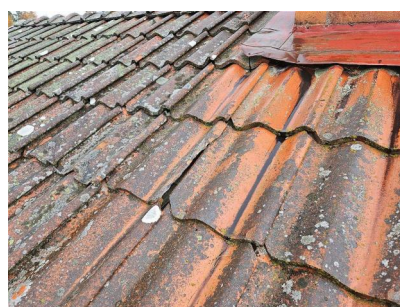
Taket är äldre och vid inspektion noterades trasiga och skadade tegelpannor, vilket bedöms bero på slitage och ålder. Ett framtida takbyte bör övervägas, alternativt att de skadade tegelpannorna ersätts med hela och friska.

Takpannor är skadade på några ställen med frostsprängningar och slitage.

De skadade takpannorna medför risk för fuktskador på underliggande konstruktioner på grund av otätheter.

En kontakt med takläggare rekommenderas för kontroll av taket, bedömning av omfattning och eventuellt byte av takpannor.

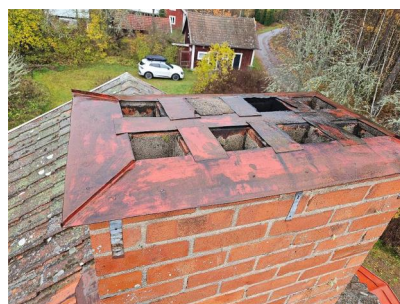
Skorstenen saknar väderskydd.

Montering av väderskydd kan skydda mot nederbörd som annars kan orsaka fuktskador och frostsprängning i skorsten eller murstock.

Kontakt med fackman rekommenderas för att bedöma behov och lämplig åtgärd för väderskydd.

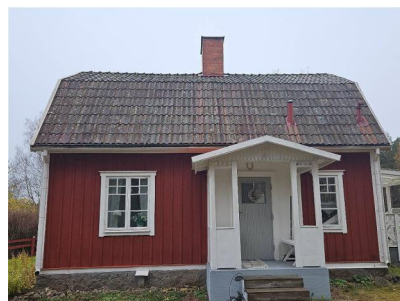
Yttertaket är äldre.

Takpannor och plåtdetaljer har enligt vår bedömning en begränsad livslängd. Eftersom husets taktäckning är äldre har det ett minskat motstånd mot vatteninträngning. Detta i sin tur kan leda till fuktskador på träläkt och vidare ner i underliggande konstruktioner.

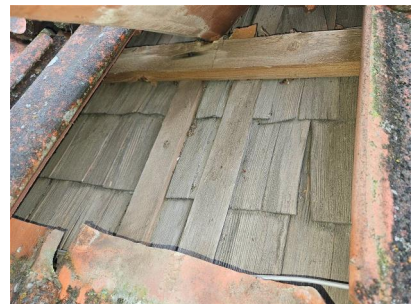
Underlagstaket består av hyvlat spåntak (sticketak) utan takpapp under tegelpannor.

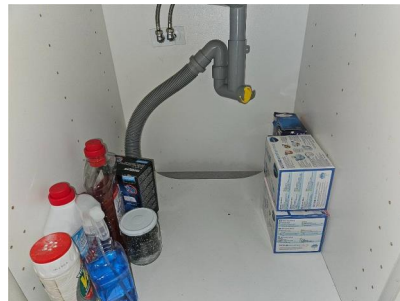
Fuktskydd saknas i diskbänksskåp.

Utan fuktskydd är det svårt att upptäcka läckage från rörledningar. Vatten kan då tränga in i omkringliggande konstruktioner och orsaka fuktskador.

För att upptäcka eventuella läckage, installera ett fuktskydd.

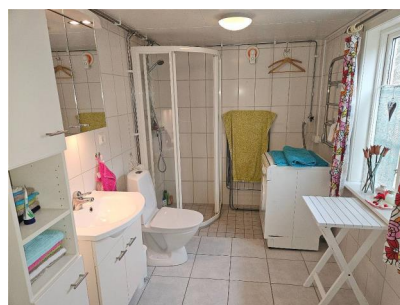
Golvutningen är bristfällig utanför duschzonen.

Vid användning av utrymmet rekommenderas att vatten som hamnar utanför duschdelen skrapas mot golvbrunnen.
