**Fastighetsuppgifter**

Etuiet 12

Frestavägen 72A

## Bilaga 1 för kontroll av valda konstruktioner

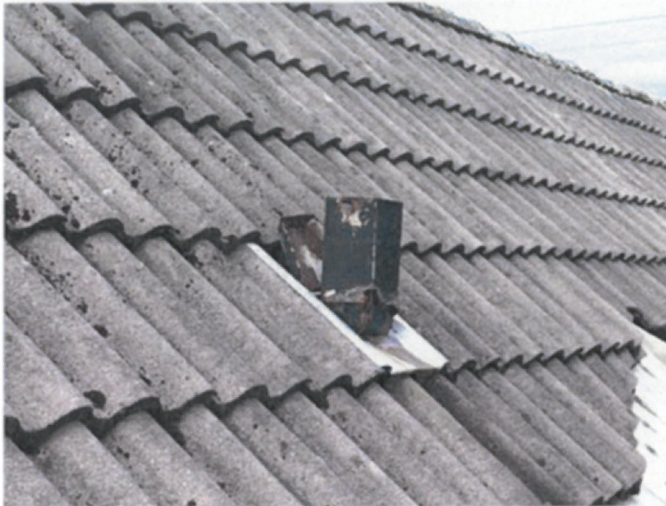
| Besiktningsresultat | | | | | |
|---|---|---|---|---|---|
| Tak | | X | | | *En plåthuv är rostig och bör bytas. <i>ÅTGÄRDAS INNAN TILLÄG</i><br>-Takpapp under takpannor är något äldre, se teknisk livslängd i slutet av protokollet.<br>-Taket besiktades från taksteg. |

Plåthuv rostig på taket.

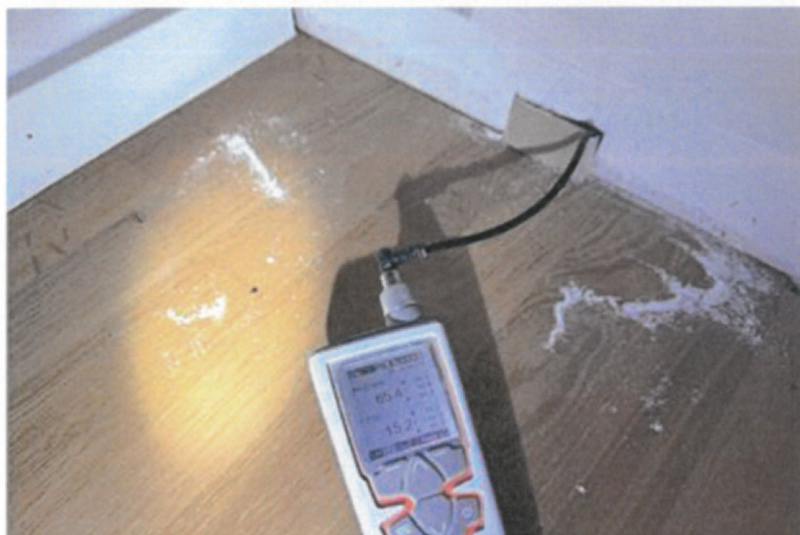
Ett provhål i vardagsrum togs i yttervägg för fuktmätning.  
Väggsyll är inte åtkomlig via provhålet då den är lägre monterad och kräver ett större ingrepp i vägg.

RF i väggens nedre del uppmättes till ca 65%.  
Ingen avvikande lukt upplevdes mot provhålet.

Det kritiska gränsvärdet för mikrobiell tillväxt brukar anges till ca 70-75% relativ fuktighet (RF).
