**Fastighetsuppgifter**

Rävlanda 3:92

Smedjevägen 34

| Besiktningsdatum | 2025-10-27 |

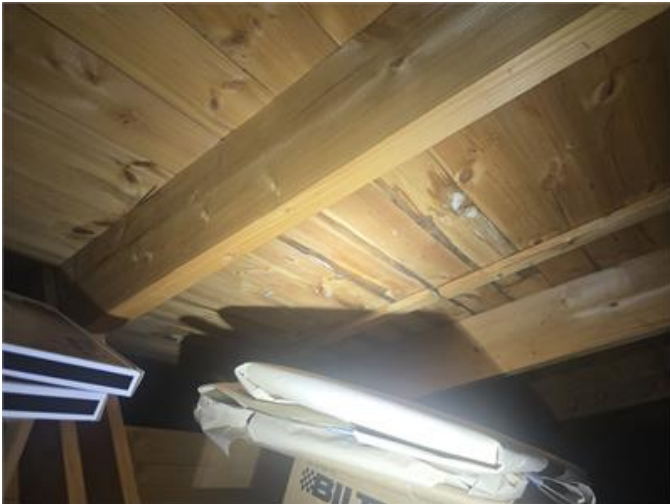
| Besiktningsresultat | | | | | |
|---|---|---|---|---|---|
| Sidovindar | | | x | | Där underlagstaket är synligt noterades fuktfläckar och mikrobiell påväxt. Vid stickprovsmässig fuktindikering i fläckar noterades inga förhöjda värden. Se kommentar/riskanalys. |

När det finns brister i tätningen mellan ett kallt och ett varmt utrymme finns det en risk att relativt varm och fuktig luft kommer ut från det varma utrymmet till det angränsande kalla utrymmet och träffar en kall yta och kondenserar. Missfärgning på yttertakskonstruktionen är en indikering på att inneluften har kommit ut i vinden så att ett gynnsamt klimat för en mikrobiell tillväxt har uppstått. Det kan vara en indikering på att ventilationen inomhus är undermålig. Får detta fortgå finns det en risk att man kan få skador på konstruktioner som i en förlängning påverkar byggnaden och inomhusmiljön negativt.

Fläckarna som noterades påvisade inga förhöjda värden vid indikering, men då det vid besöket inte gick att fastställa orsak och omfattning rekommenderas en vidare undersökning för detta.

Exempelbild, fuktfläckar underlagstak, sidovind.

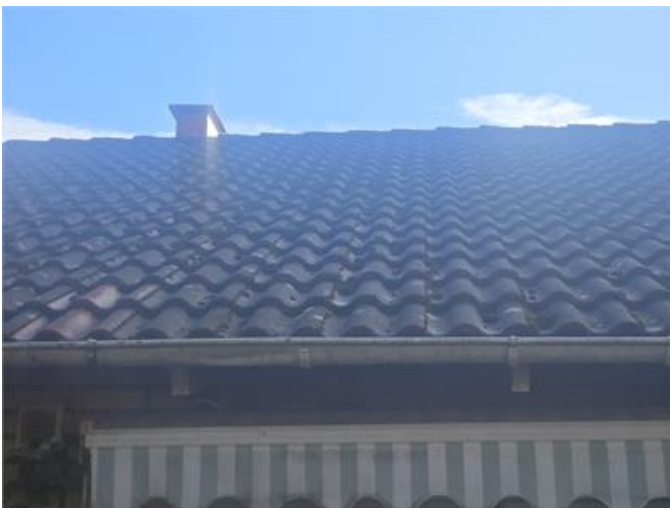
| Besiktningsresultat | | | | | |
|---|---|---|---|---|---|
| Tak | | x | | | Yttertaget är kontrollerat från marknivå. Det noterades att det inte finns någon nocktätning samt mosspåväxt på takpannor. Plåtarbeten intill takkupor sluter inte tätt mot takpannor, vilket skapar otätheter. Se kommentar/riskanalys. |

Mossan binder fukt, detta kan påverka taket negativt. Om det finns mossa på taket en längre tid kan det inte uteslutas att det kommer uppstå skador på taket, vilket i sin tur påverkar underliggande material och orsakar skador som påverkar byggnaden negativt.

Utan nocktätning riskerar vatten, snö och skräp att tränga in under taktäckningen, med fuktskador på främst läkt som möjlig följd, men i förlängningen även dess underliggande konstruktioner.

Översiktsbild, yttertak med mosspåväxt på takpannor.

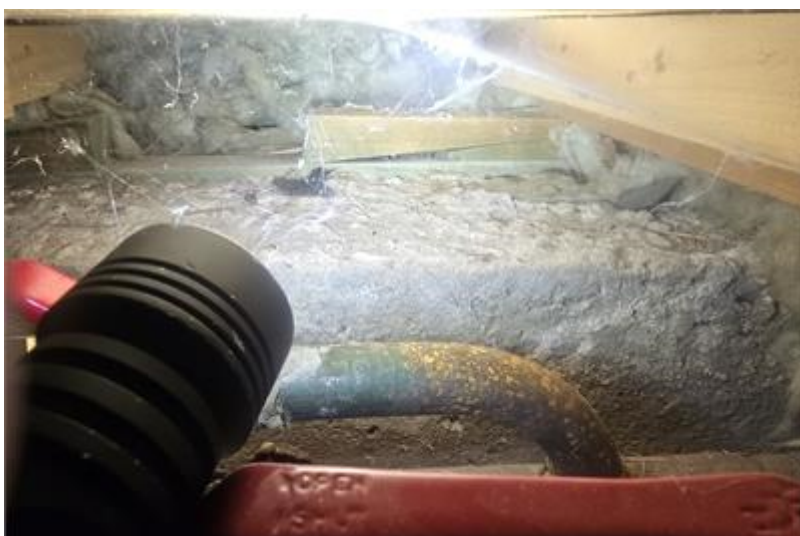
Kontroll har skett genom inspektionslucka golv och stickprovsmässig fuktkvotsmätning i regelverk golv/vägg. Vid fuktkvotsmätning uppmättes värden mellan 10-20%FK, där gränsvärdet för mikrobiell tillväxt brukar anges till ca 17%FK. En avvikande lukt upplevdes från golvkonstruktionen.

Påbyggda konstruktioner av/med organiska material riskerar, på grund av naturlig fuktpåverkan, att få mikrobiella skador som i sin tur kan leda till elak lukt. Även rötskyddsbehandlat virke har noterats, detta riskerar också att avge elak lukt.

Notera att stickprovsmässig undersökning är utförd. För att säkert fastställa konstruktionernas kondition och fuktstatus samt fastställa orsak&omfattning av de förhöjda värden och avvikande lukt som noterades måste en mer omfattande undersökning utföras.
