# Besiktningsprotokoll

Anticimex Försäkringsbesiktning i samarbete med Fastighetsbyrån

| Fastighetsadress:<br>Klarinetvägen 19 | |

| Besiktningsdatum:<br>2025-10-24 | Protokollnummer:<br>69322831 |

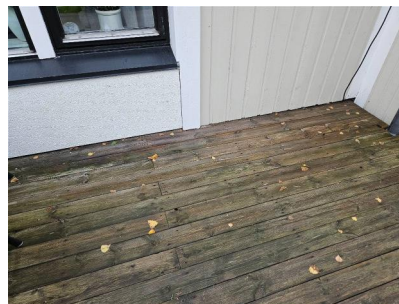
Delar av sockeln är obesiktad då altanen döljer den bakomliggande konstruktionen.

Inget att notera på synlig sockel.

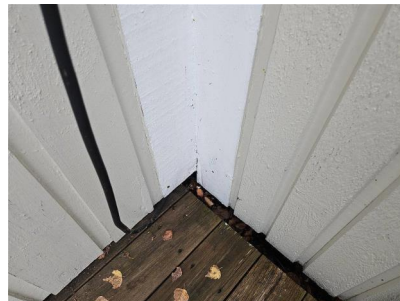
Mindre rötskador finns lokalt i fasadpanelen.

Dessa bedöms inte ha lett till bakomliggande skador.

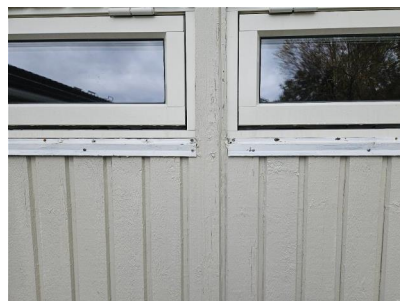
Fasadbeklädnaden har till viss del färgsläpp och torrsprickor.

Fasadbeklädnad och träkonstruktioner där målningsbehov finns riskerar att få fukt- och rötskador på grund av sämre vattenavvisande förmåga.

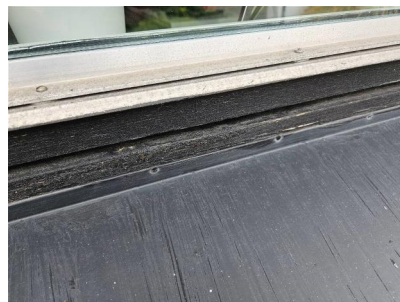
Torrsprickor/färgsläpp finns till viss del på fönster.

Dessa bedöms inte ha lett till bakomliggande skador. Underhåll rekommenderas.

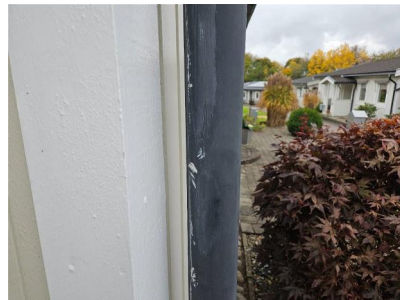
Fals på stuprör vänd mot fasad.

Falsen på stuprören kan med fördel vändas ut från fasaden för att lättare se om röret blivit skadat efter vinterns påfrestningar samt för att undvika skador på fasad vid ett eventuellt läckage.

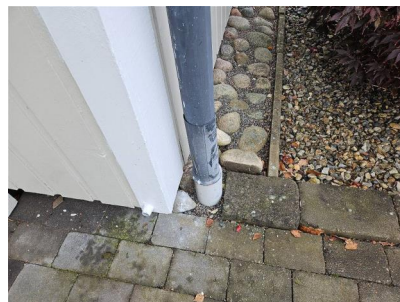
Lövsilar finns inte.

När det saknas lövsilar så finns det risk att det blir stopp i dagvattenledningen.

För att hindra stopp i dagvattenledningar rekommenderas komplettering av lövsilar.

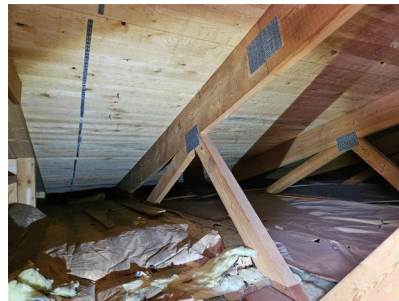
Mindre mikrobiell påväxt finns på underlagstaket.

Detta kan vara ett tecken på att vinden tillförs fukt inifrån bostaden. Observera att besiktning av bostadens ventilationssystem inte har ingått i uppdraget.

För att komma tillrätta med detta kan fukttillförseln inifrån bostaden behöva minskas. Det kan göras genom att ventilationen i bostaden förbättras samt att eventuella otätheter i vindsbjälklaget (tak-/väggvinklar, taklucka med mera) tätas. Läs Anticimex faktablad om ouppvärmda vindsutrymmen för tips och råd.

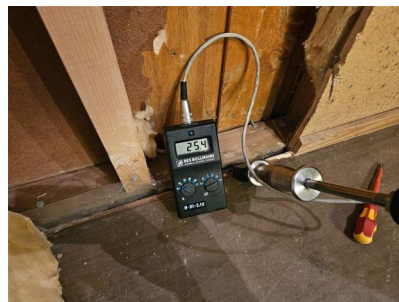
Vid kontroll av konstruktion uppmättes fuktvärden över kritisk nivå för mikrobiell tillväxt och mikrobiell lukt upplevdes. Vidare noterades att syll består av rötskyddsimpregnerat material.

Se text allmänt.

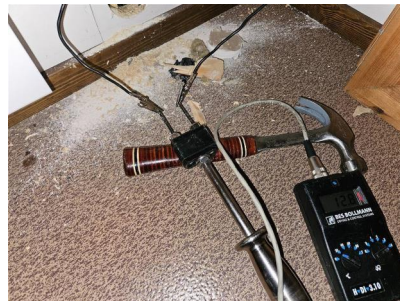
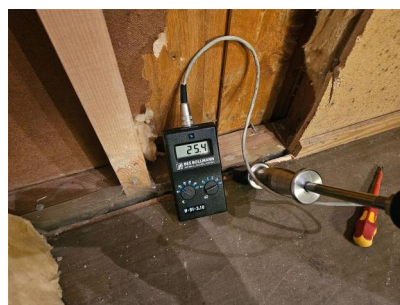
Vid kontroll av konstruktion uppmättes fuktvärden över respektive under kritisk nivå för mikrobiell tillväxt och mikrobiell lukt upplevdes i förrådsdel. I övriga byggnaden upplevdes normal lukt, dels allmänt samt i provhål.

Kontroll utfördes i syll mellan bostad och förråd samt i golv/väggvinkel mot gavel i klädkammarens ytterväggssyll.

Grundläggningen består av en betongplatta på mark utan underliggande isolering och med en flytande golvkonstruktion ovan betongplattan bestående av organiskt material. Denna konstruktion får ofta skador på grund av naturlig fuktvandring.

Risk för mikrobiell tillväxt föreligger om den relativa fuktigheten (RF) i den omgivande luften är över 75 % vilket i furuvirke motsvarar en fuktkvot (FK) på 17 %.

Fuktkvoten uppmättes till 12,8 % FK i ytterväggssyll i klädkammare samt till 25,4 % FK i förrådets syll mot huvudbyggnad.

Vi rekommenderar en fördjupad undersökning för att bedöma orsak och omfattning. Det är viktigt att tänka på att denna rekommendation om fördjupad undersökning gäller hela bostaden.
